CZ - 16 - 760

ZÁVĚREČNÁ ZPRÁVA

**o odborném zjišťování příčin letecké nehody
motorového padákového kluzáku, pozn. značky OK – TGL 04
dne 28. 8. 2016 u obce Rybné**

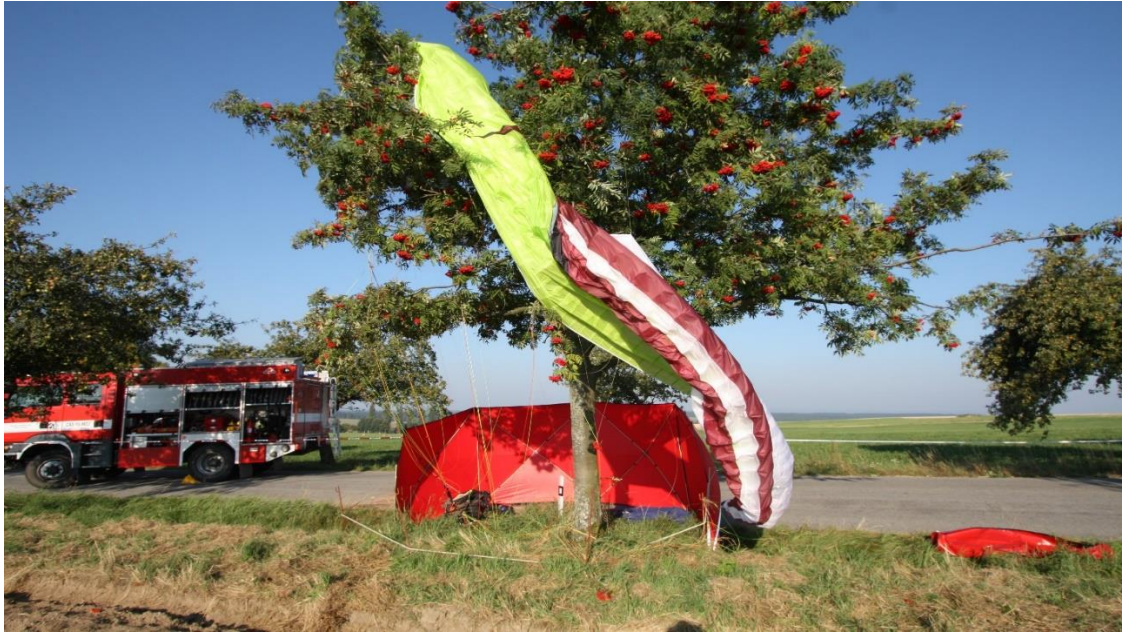
Při dopadu došlo k deformaci krosny, poškození ochranného rámu vrtule, zničení vrtule samotné, deformaci úchytů motoru, proseknutí palivové nádrže. Při vyprošťování pilota ze sedačky byly přeríznuty poutací popruhy. Šňůry padákového kluzáku byly zamotány, dvě z nich přeríznuty, popruhy pravého volného konce byly přeríznuty, tkanina vrchlíku nebyla poškozena.

Obr. č. 1: Stav MPK na místě letecké nehody

Po nehodě byla provedena na místě prohlídka částí MPK. Pohonná jednotka, motor a vrtule byly zničeny. Ochranný rám byl po nárazu poškozen. Uchycení výfuku a motoru bylo deformováno. Palivová nádrž byla rozetnuta vrtulí. Plastové palivové potrubí bylo celistvé, odvodušňovací potrubí bylo rozpojené od nátrubku z nádrže. V potrubí se nacházely zbytky benzínu. Baterie byla připojena k elektrické síti, napětí bylo 11,8 V. Oba elektrické vypínače byly v poloze „ON“. Rám krosny byl na levé straně deformovaný. Spojovací příčky a rozpěrky sedačky byly deformované směrem dozadu.
