ZÁVĚREČNÁ ZPRÁVA

**o odborném zjišťování příčin letecké nehody
letounu CESSNA C-152, poznávací značky OK-HFA,
na letišti Raná, dne 30. března 2017**

Praha
Květen 2017

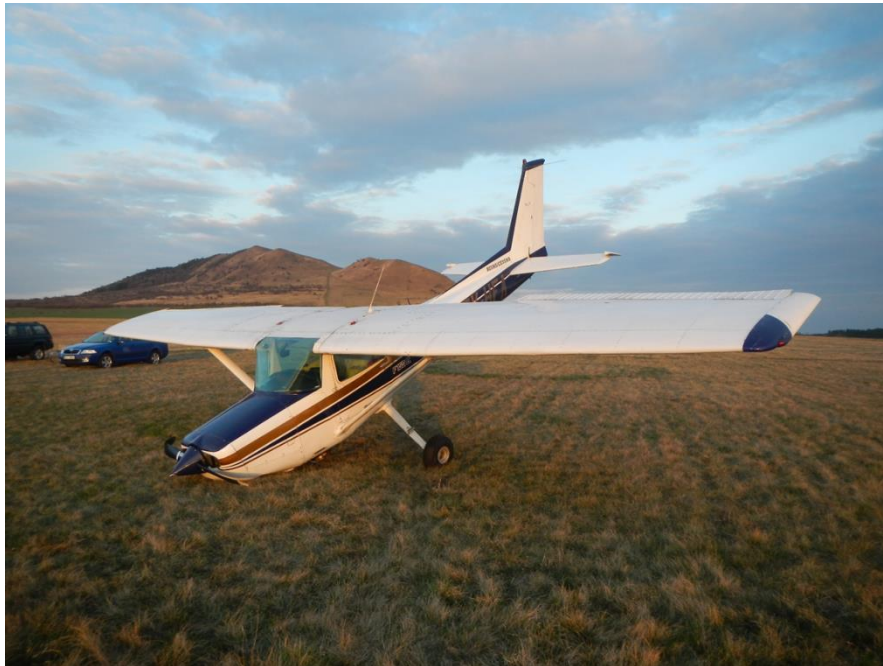
Na místě letecké nehody byla na letounu zjištěna destrukce přední podvozkové nohy a její vpáčení pod trup, poškození obou listů vrtule a poškození krytu spodní části motoru.

Obr. č. 1: Letoun C-152 na místě LN.

Veškerá poškození letounu byla způsobena jeho nestandardním kontaktem s terénem.

- Příčinou letecké nehody bylo nezvládnutí techniky pilotáže pilotem při několikanásobných odskocích letounu na přistání.
