ZÁVĚREČNÁ ZPRÁVA

**o odborném zjišťování příčiny vážného incidentu
letounů Cirrus SR22, pozn. značky OK-TTP
a Z142, pozn. značky OK-NOK
2.10. 2013 na LKLT.**

Praha
Únor 2014

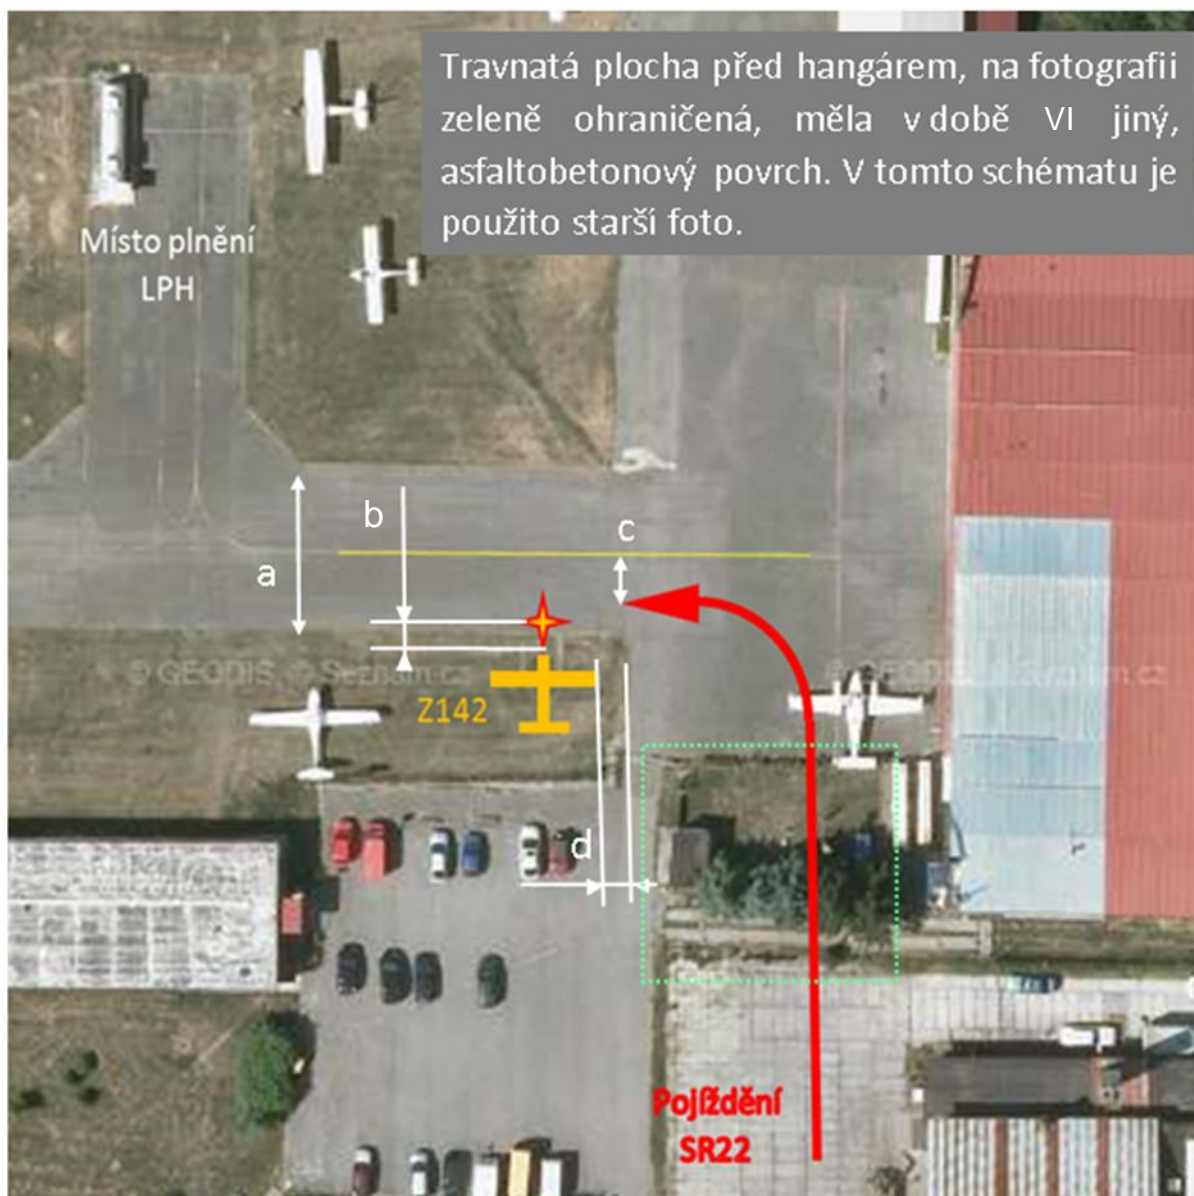
Situační schéma místa VI

a, šířka asfaltového pruhu:	cca 14 m
b, vzdálenost vrtulového kuželu Z142 od asfaltového pruhu:	cca 1 m
c, vzdálenost předového podvozku SR22 od označené CL asfaltového pruhu po VI:	cca 2 m
d, vzdálenost konce pravé poloviny křídla Z142 od odbavovací plochy:	cca 4 m

- Po vyjetí od místa stání pojížděl po asfaltovém pruhu, navazujícím na odbavovací plochu před hangárem.
- Pojížděl příďovým podvozkem cca 2 m vlevo od vodorovného značení CL na asfaltovém pruhu. (Při pojiždění „po CL“ by vzdálenost koncového oblouku křídla SR22 od vrtule Z142 byla cca 2 m).

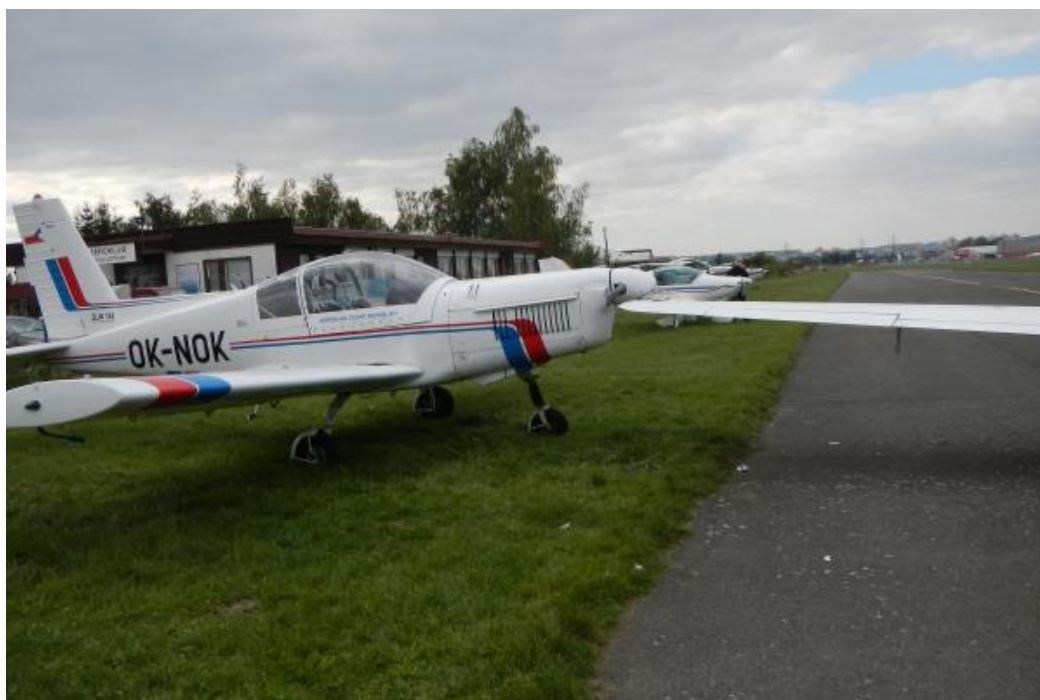
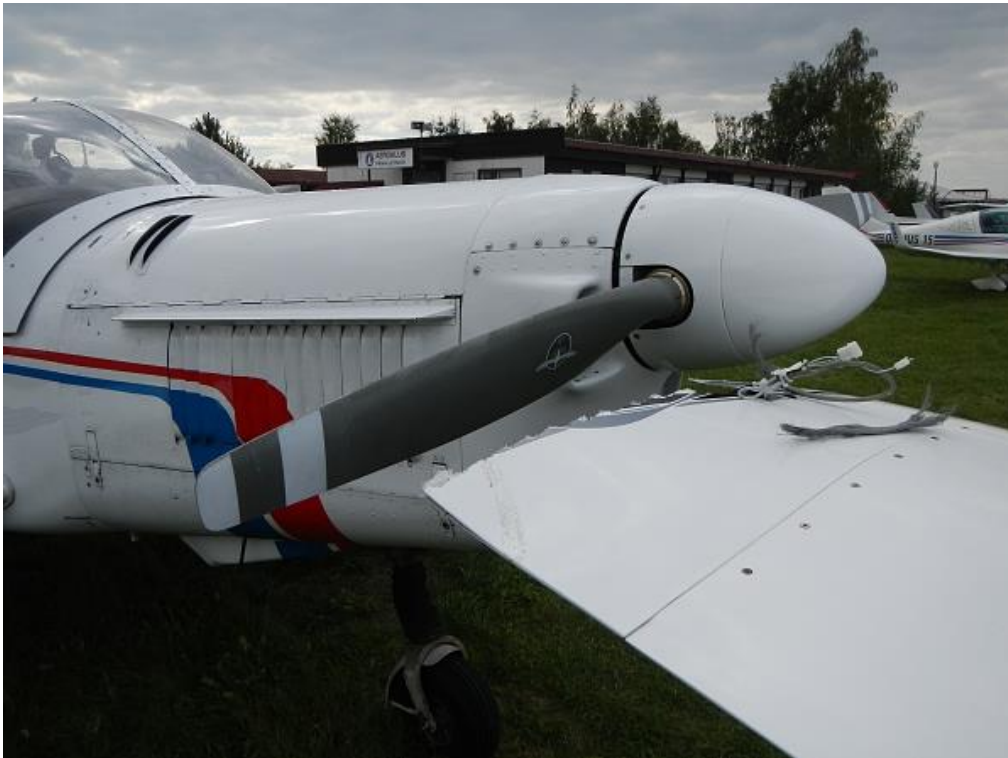
- SR22, poškozený koncový oblouk levé poloviny křídla, Z142, poškozena vrtule.

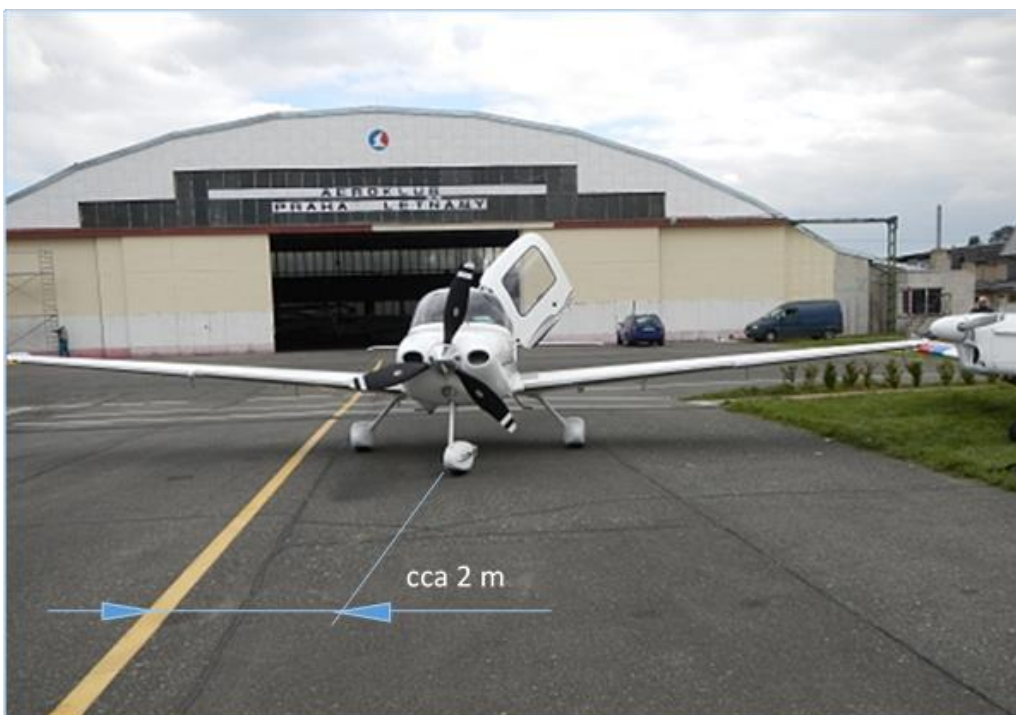
- Na letišti LKLT nebyl v AIP Czech Republic, Letňany, AD 4 – LKLT – ADC publikován žádný systém poježděcích drah.
- Vodorovné značení CL asfaltového pruhu bylo provedeno viditelně žlutou barvou.
- Z místa začátku poježdění SR22 nebylo vyznačeno žádné vodorovné značení směrem k CL asfaltového pruhu.
