ZÁVĚREČNÁ ZPRÁVA

**o odborném zjišťování příčin letecké nehody
srážky kluzáku
ASW 19 poznávací značky OK-0019
s kluzákem
ASW 19 poznávací značky OK-0310
u obce Jablonná
dne 19. dubna 2015**

Praha
Srpen 2015

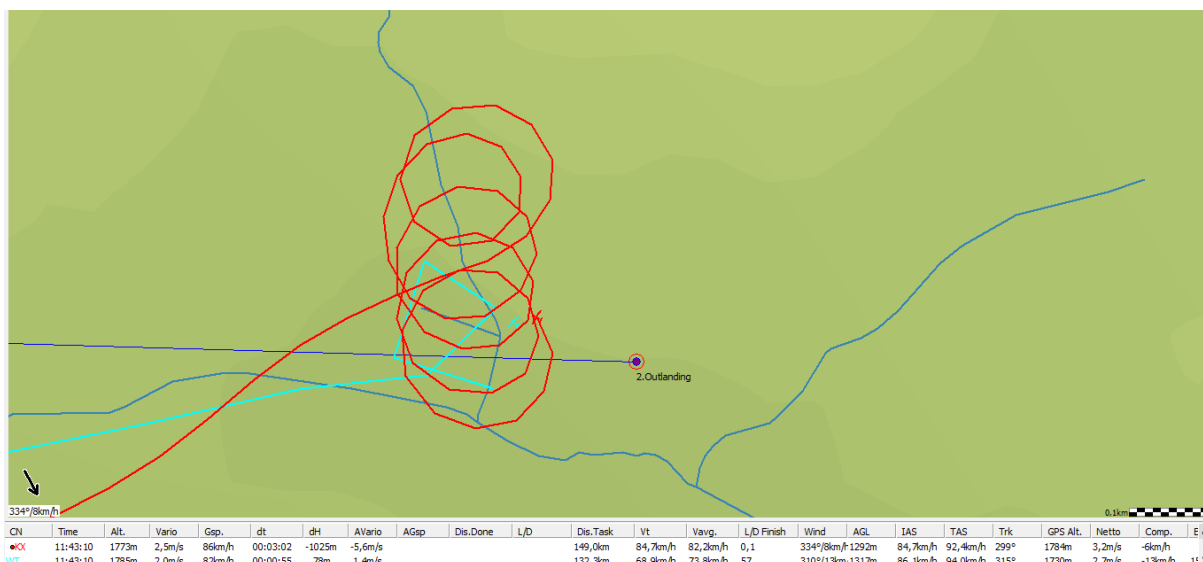
V 11:43:10, měli KX a WT pravděpodobně mezi sebou boční rozstup do cca 30 m a hladiny KX - 1 700 m a WT - 1 692 m. V zatáčení vlevo měl KX rychlost IAS cca 81,3 km.h⁻¹ a WT 78,3 km.h⁻¹. Vertikální rychlosti se změnily u KX na 2,5 m.s⁻¹ a u WT 2,0 m.s⁻¹.

Obr. č. 1: Situace před kolizí KX a WT v 11:43:10

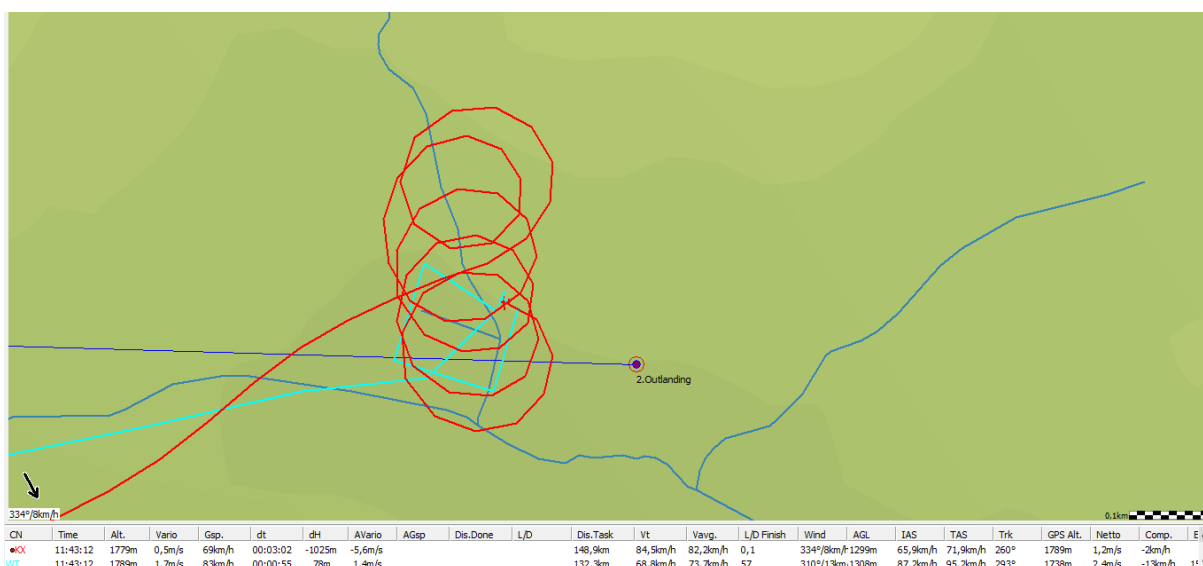
V intervalu 11:43:10 - 11:43:12, v průběhu levé zatáčky došlo ke srážce kluzáků KX a WT ve výšce cca 1 300 m AGL. Přitom KX v náklonu v zatáčení vlevo pravděpodobně křížoval dráhu letu WT z pravé strany do leva. Další kluzáky byly v uvedené dobu o cca 100 až 150 m níže než WT a KX.

Obr. č. 2: Situace při vzájemné kolizi KX a WT v 11:43:12

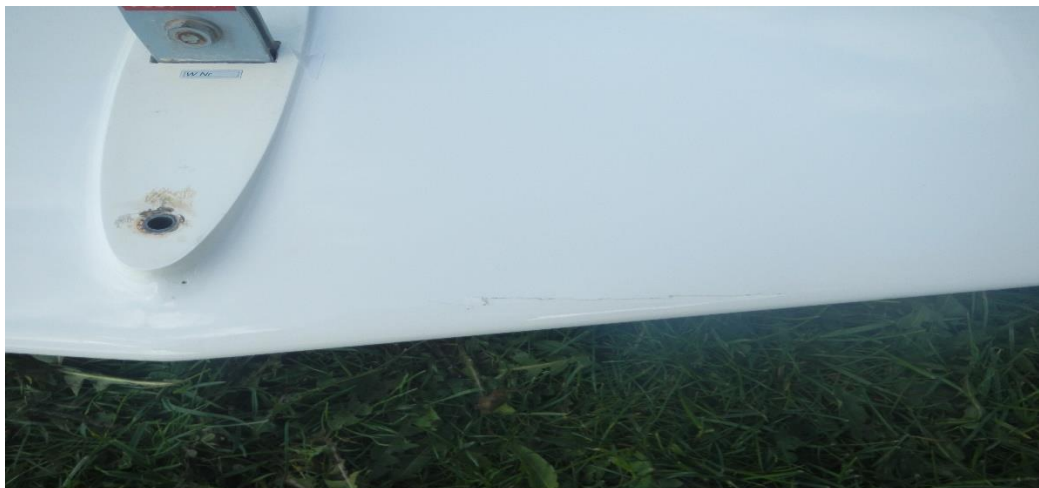
Při detailním ohledání trosek kluzáku na letišti vzletu byly na spodní straně horizontálního stabilizátoru objeveny stopy po kontaktu s jiným kluzákem.

Obr. č. 3: Spodní strana horizontálního stabilizátoru kluzáku KX.

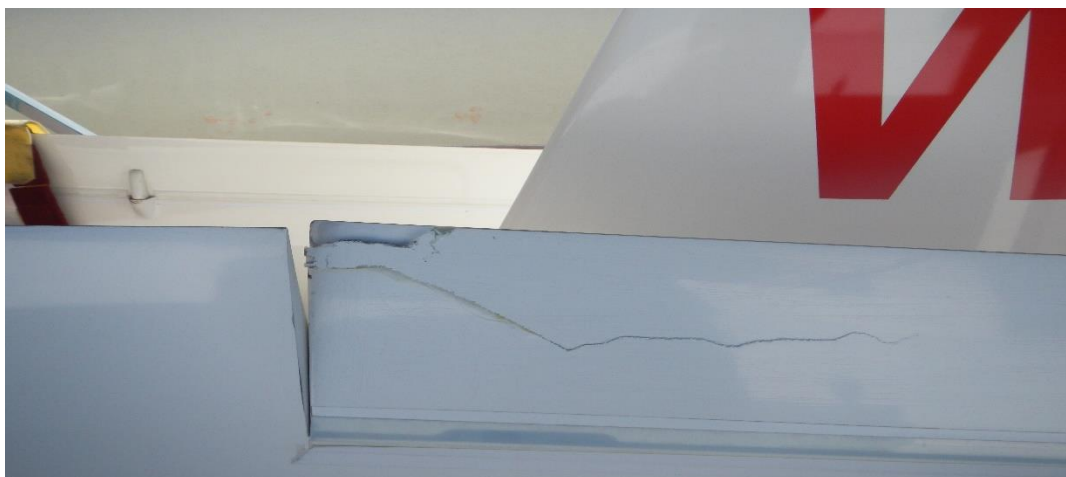
Při podrobném ohledání kluzáku po přistání na letišti vzletu byla na levé polovině křídla objevena drobná poškození spodního a horního potahu křídélka u kořenového žebra. Tato poškození později potvrdila i organizace údržby, která prováděla opravu kluzáku.

Obr. č. 4: Spodní strana levého křídélka kluzáku WT

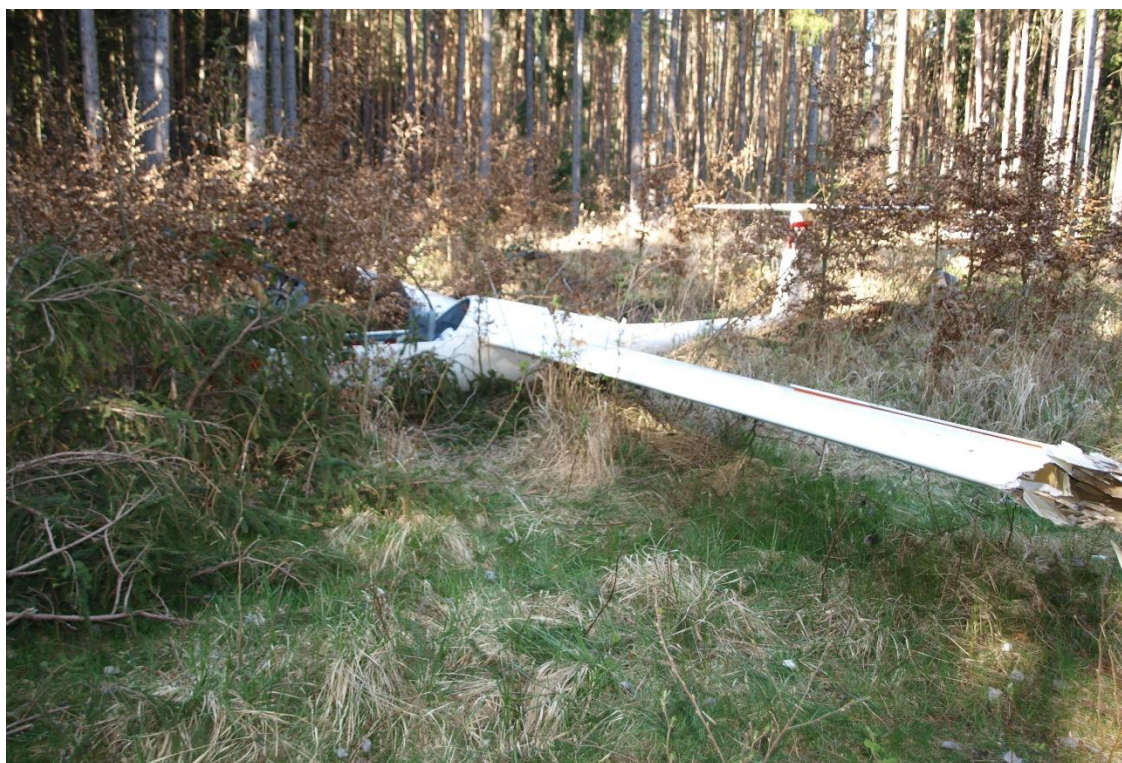
Kluzák dopadl v poloze na břicho. Při dopadu došlo nejdříve ke kontaktu levé poloviny křídla se zemí. Konec křídla se zapíchnul do měkké lesní půdy a křídlo se následně zlomilo v místě ukončení křídélka. Dále následoval náraz konce ocasní části do země, který způsobil zlomení trupu v prostoru za centroplánem. Pravá polovina křídla byla poškozena v oblasti koncového oblouku po kontaktu se zemí. Pravé křídélko bylo mechanicky poškozeno po kontaktu s lesním porostem. Části rozbitého krytu pilotního prostoru se nacházely cca 150 m od místa dopadu kluzáku.

Obr. č. 5: Stav kluzáku KX na místě letecké nehody.

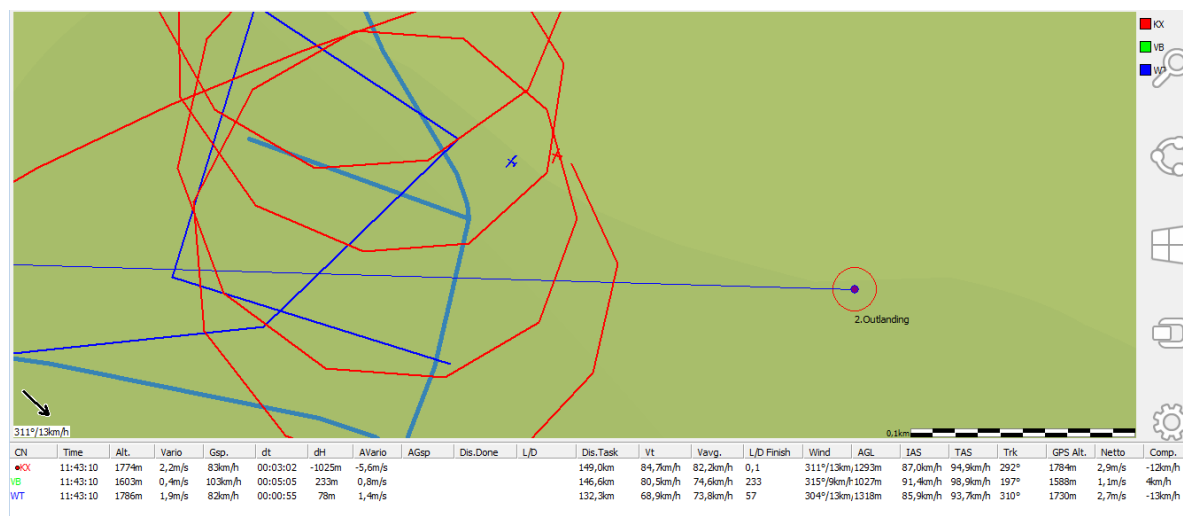
Když v 11:43:07, 3 s před srážkou, kluzák WT během točení předlétával vlevo kluzák KX, pravděpodobně ještě byl na nižší úrovni a měl KX na vnější straně zatáčky vlevo. Rozdíl vyšší stoupací rychlosti ale vedl k tomu, že se kluzák WT během cca 2 s dostal na úroveň vyšší než kluzák KX. Schematicky je situace kluzáků předcházející srážce znázorněna na obr. 6 a 7.

Obr. č 6: Detail vzájemné polohy KX a WT před kolizí
Čas 11:43:10 – interpolované polohy, směr kroužení vlevo

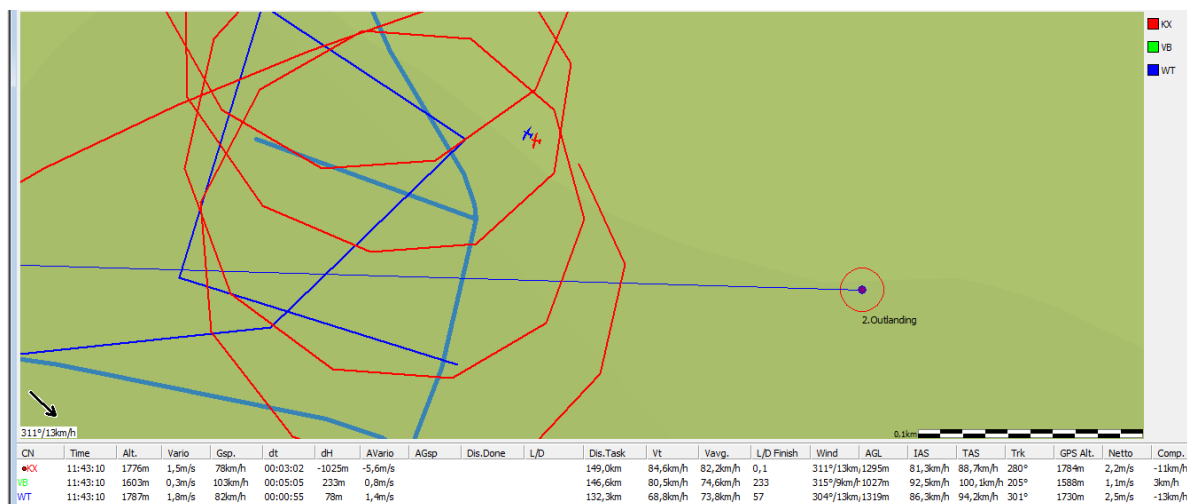
V této fázi, cca 2 – 3 s před srážkou ani jeden z obou pilotů včas nerozpoznal, že dojde ke křížení trajektorie letu v zatáčce a oba pokračovali v kroužení bez zásahu k vyhnutí. Důsledkem toho byla pravděpodobně vzájemná poloha kluzáků, která neumožnila nebezpečí srážky rozpoznat. Reakce na nebezpečí srážky popsaná piloty již nemohla, s ohledem na vzájemnou blízkost kluzáků, kolizi zabránit.

Obr. č. 7: Detail vzájemné polohy v točení vlevo při kolizi KX a WT
Čas 11:43:10 – interpolované polohy mezi záznamem fixů
