ZÁVĚREČNÁ ZPRÁVA

**o odborném zjišťování příčin parašutistické nehody
na LKMB
dne 25. září 2016**

Praha
červenec 2017

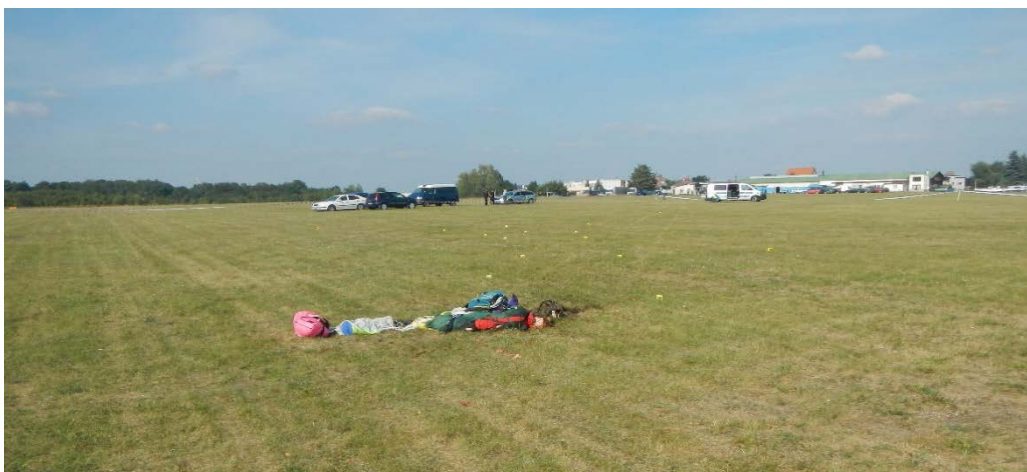
Obr. č. 1: Místo dopadu parašutistky

Parašutistka dopadla na travnatou RWY 16 LKMB. Místo dopadu se nacházelo cca 116 m od prahových značek. Přesná poloha místa dopadu je uvedena v následující tabulce:

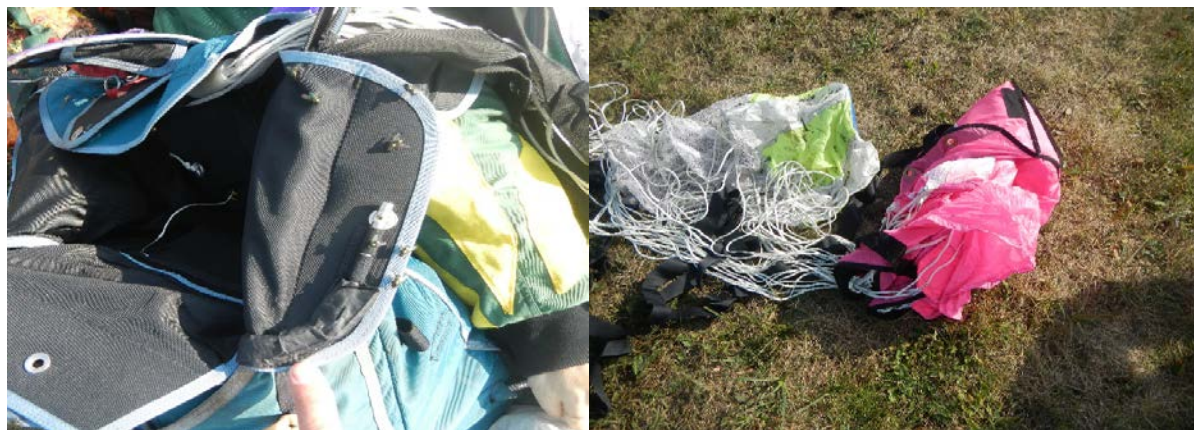
Zdevastované tělo parašutistky leželo na levém boku, obličejem k zemi. Hlavní padák zůstal po dopadu uložen v obalovém dílci hlavního padáku. Chlopně obalového dílce hlavního padáku byly uzavřeny a zajištěny uzavírací šňůrkou hlavního padáku. Očkem uzavírací šňůrky byl protažen trn. Výtažný padáček hlavního padáku se spojovací lemovkou byl nalezen v místě uložení, částečně vytažený z kapsičky. Úlomky rozdrčené plastové rukojeti byly nalezeny na místě dopadu v blízkosti těla parašutistky. Volné konce hlavního padáku byly odpojeny. Uvolňovač odhozu hlavního padáku nebyl na místě dopadu ani v jeho bezprostředním okolí nalezen.

Chlopně obalového dílce záložního padáku byly otevřeny a v cca 1,5 m od pravé dolní končetiny parašutistky ležel nerozbalený vrchlík záložního padáku, který byl z části uložen ve vaku vrchlíku. Výtažný padáček ležel v prostoru mezi dolní končetinou a vrchlíkem na částečně vytažených šňůrách. „Slider“ se nacházel těsně pod vrchlíkem. Spojovací lemovka se nacházela ve stejném prostoru. Uvolňovač záložního padáku typ U-51 byl uložen na svém místě a na jehle uvolňovače byl zbytek plombovací šňůrky. Systém RSL byl správně zapojen. Uzavírací šňůrka chlopní záložního padáku byla nalezena na dně obalového dílce záložního padáku se zjevně poškozeným očkem.

Na obalovém dílci záložního padáku byly na svých místech uloženy jednotlivé prvky zabezpečovacího přístroje VIGIL 2. Řídicí jednotka byla mechanicky poškozena a LCD displej nezobrazoval žádné informace. V otvoru tělesa řezací jednotky byl navléknut umělohmotný ochranný kroužek, na kterém nebyly žádné stopy po průniku kruhového nože. Hlavní jednotka a elektrické propojovací kabely nebyly poškozeny.

Obr. č. 2: Stav padákového kompletu po nárazu do země

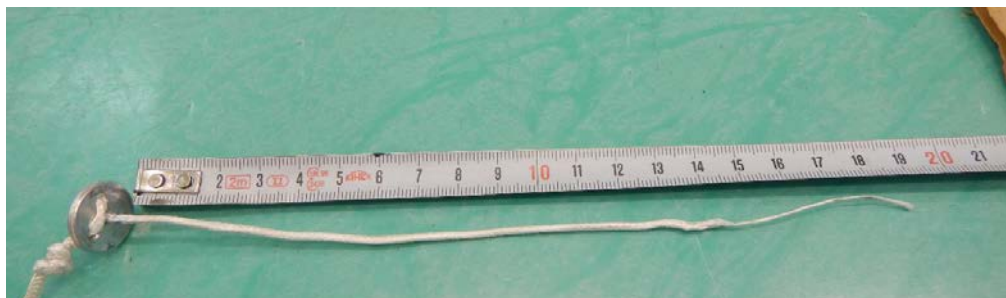
Obr. č. 3: Uzavírací šňůrka záložního padáku s vytrženým očkem

Obal padáku OP - 093/01, velikost 2 byl nepoškozený, kovové průchodky zavíracích chlopní nebyly zdeformovány ani poškozeny. Uzavírací šňůrka chlopní záložního padáku byla mechanicky poškozena. Při nárazu do země došlo k destrukci šňůrky v oblasti zavlečení vytržením konce šňůrky tvořící očko.

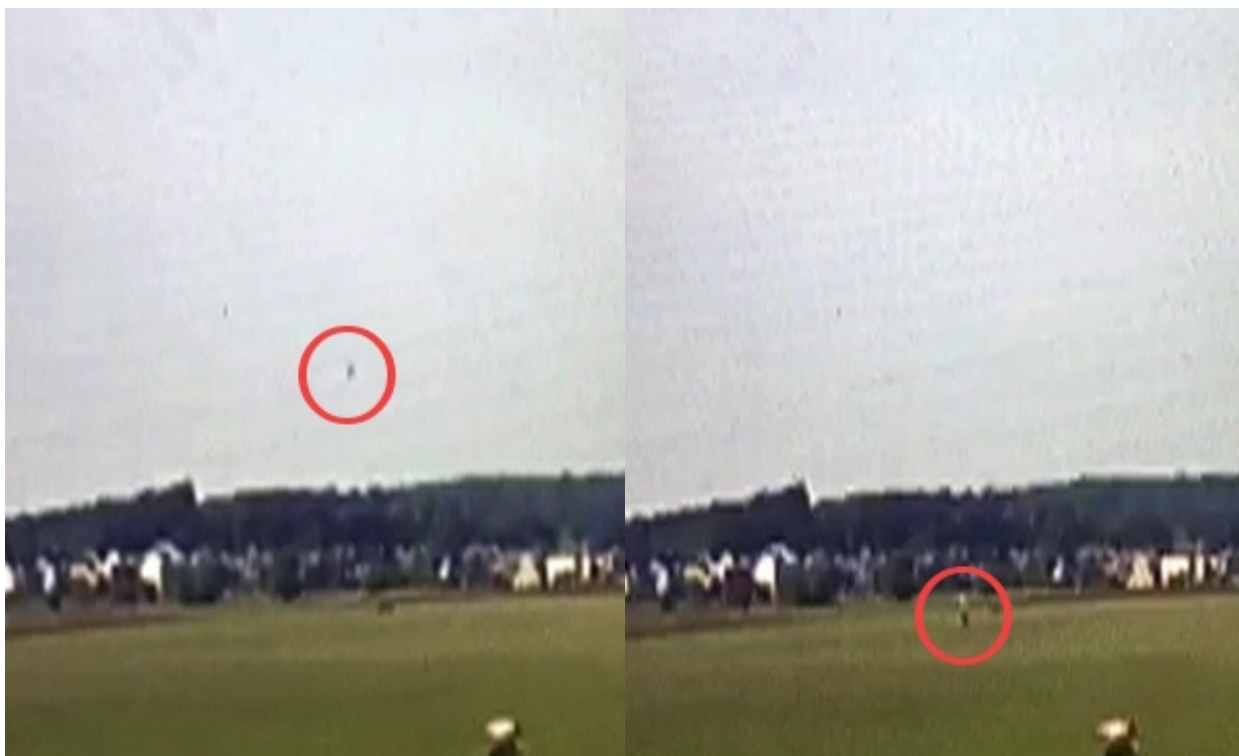
Na záznamu, který zachytil poslední cca 2 sec volného pádu a náraz parašutistky do země, je patrné, že výtažný padáček záložního padáku se z chlopní obalového dílce uvolnil až při dopadu těla na zem.

Obr. č. 4: Tělo parašutistky 1 sec před dopadem a při dopadu na zem
