# ZÁVĚREČNÁ ZPRÁVA

**o odborném zjišťování příčin letecké nehody  
PK na startovací ploše Malý Pěčín dne 22.10.2016**

Praha  
Červenec 2017

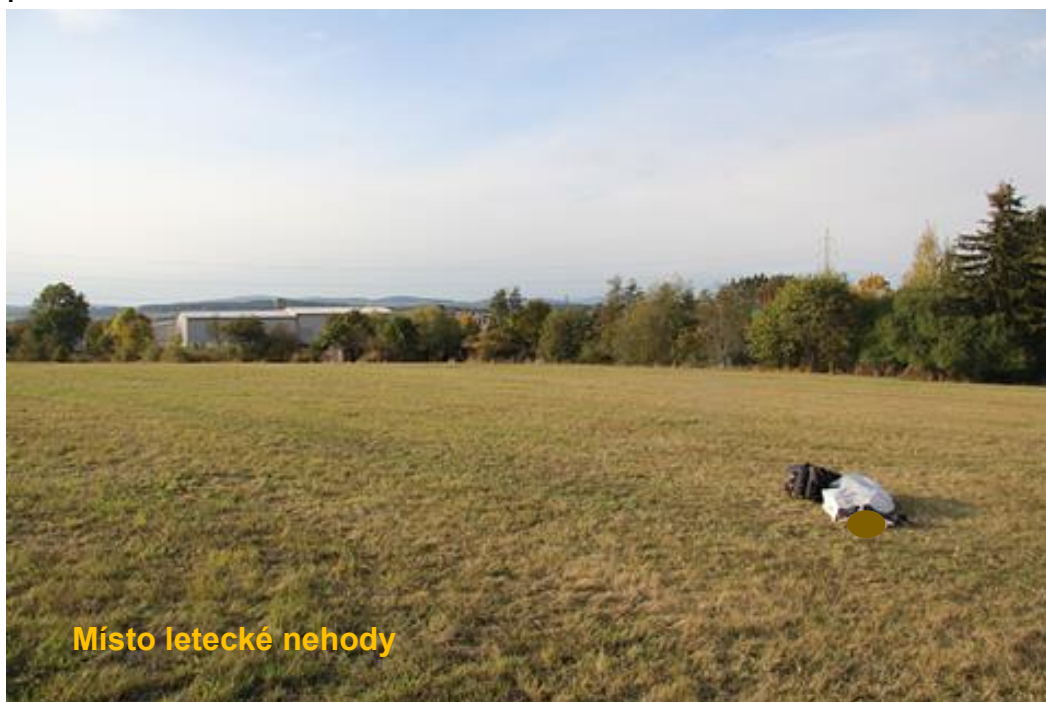
Pilot před startem byl připraven v postroji, křídlo měl rozložené za sebou. Auto s odvíjákem přijelo cca 10 m před něj v cca 15:15 hod. Jeden s paraglidistů mu podal tažné lanko. Pilot se sám připnul. Potom auto popojelo na silnici cca 80 m od pilota, kde řidič čekal na pilotův pokyn ke startu. Následně dal pilot úklonem pokyn ke startu. Auto s odvíjákem se rozjelo. Když dosáhlo rychlosti cca 30 km.hod<sup>-1</sup>, vlekář začal přidávat tah na lanku, cca tak 20 kg. Pilot se rozběhl, nahodil křídlo, které měl za sebou, nad hlavu. Navijákář plynule přidával tah na lanku na cca 60 kg. Pilot se po několika krocích začal plynule vznášet. Křídlo bylo v pořádku. V tomto okamžiku na něj kolega, který stál cca 15 m od něj, zavolal „Šňůry dobrý“. Prvních cca 10 sec po vzletu vlek probíhal v pořádku. Když byl pilot 20 - 25 m vysoko a bylo odvinuto 200 - 250 m lanka, došlo k jeho přetržení. Vzdálenost pilota od místa startu byla cca 50 m. Samotné přetržení lanka nebylo okem viditelné, ale bylo poznat ze ztráty tahu, předběhnutí pilota křídlem padáku. Svědek, paraglidista, na něj vzápětí zakřičel „Nebzdi“. Pilot PK zabrzdil padák, stáhnul řidičky cca 50-60 %, křídlo vůbec nenechal rozletět. V důsledku toho došlo k pádu PK kolmo dolů. Křídlo bylo zmuchlané.

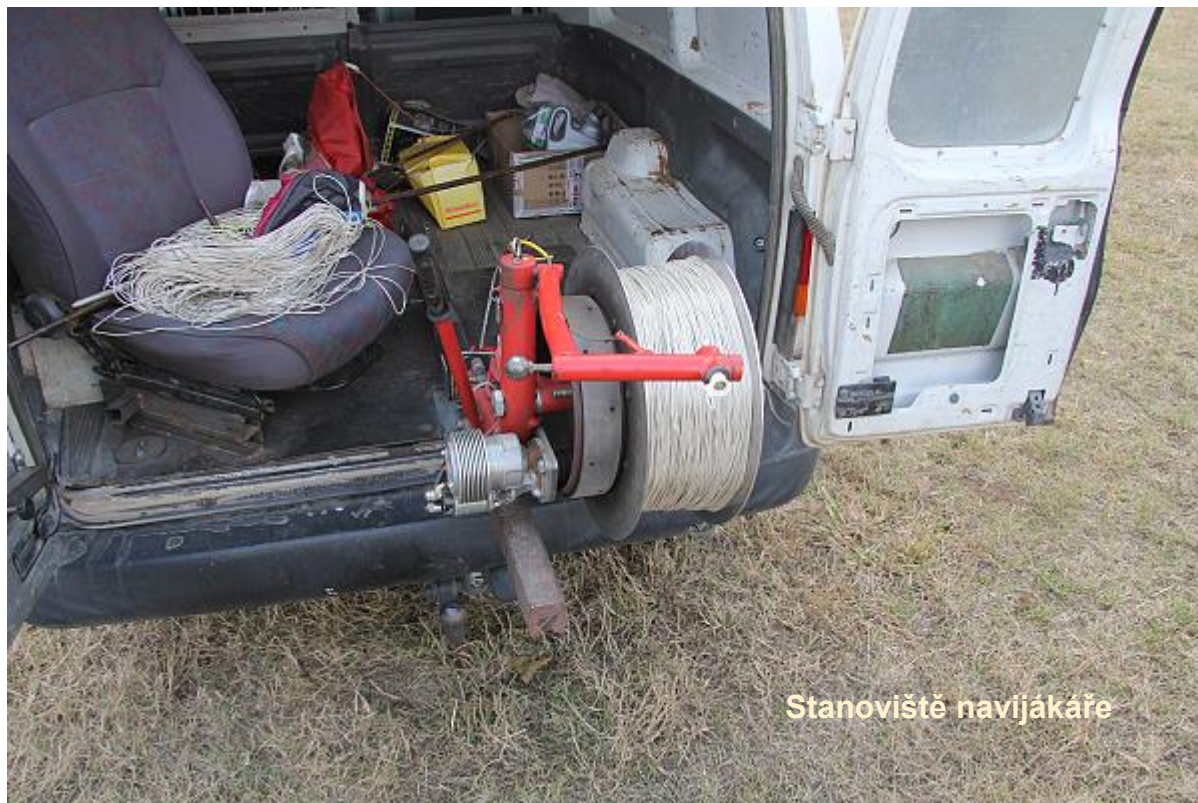
Letecká nehoda se stala členu neformálního sdružení paraglidistů založeného v roce 2009. Členové tohoto sdružení si pořídili vlečné vozidlo a odvíják. Možnost vlekání, v případě zájmu, zveřejnil některý z odvíjákářů jako informaci na internetu a vyhlásil plochu, přesný termín a čas tohoto vlekání. Tak tomu bylo i v inkriminovaný den.

Osoba obsluhující odvíják měla platný průkaz navijákáře LAA ČR. Odvíják měl platný Registrační list navijáku/odvíjáku LAA ČR.
