# **ZÁVĚREČNÁ ZPRÁVA**

**o odborném zjišťování příčin letecké nehody  
kluzáku Standard Cirrus B, poznávací značky OK-2287,  
na letišti Hodkovice nad Mohelkou, dne 20. června 2017**

Praha  
srpen 2017

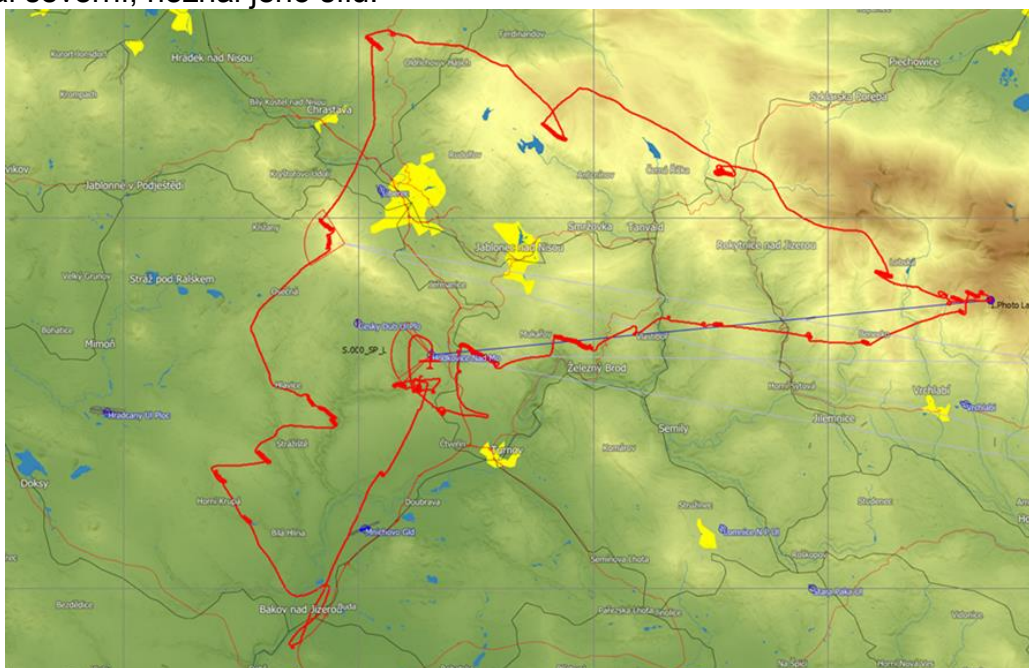
Obr. č. 1: Trať letu

Pilot provedl vzlet z RWY 01 v 09:53 v aerovleku. Při cca 50 minutovém letu v termice v blízkosti letiště vzletu byly základny kupovité oblačnosti ve výšce cca 1700 m QNH. Protože se meteorologické podmínky zlepšily, pokračoval do prostoru Krkonoš. Otočil u Špindlerova Mlýna, pokračoval na Oldřichov v Hájích. Při letu v horských oblastech základny oblačnosti stouply až na 2200 m QNH. Pokračoval na Kryštofovo údolí, Bezděz, Kosmonosy, Bakov nad Jizerou. Bakov nad Jizerou i jeho blízké okolí má nadmořskou výšku cca 220 – 240 m. Z tohoto prostoru pokračoval v letu téměř přímým kurzem k LKMH, které má i s okolím nadmořskou výšku cca 220 – 280 m. Ve vzdálenosti cca 2 km N od LKMH provedl dvě zatáčky o 360°, ve kterých nastoupal 12 m. Dále pokračoval na přiblížení na přistání na LKHD na RWY 01. Prováděl přiblížení přes obec Vrchovina, s nastavenou klouzavostí na 90% bez vysunutých brzdících klapek. Vítr foukal severní, neznal jeho sílu.

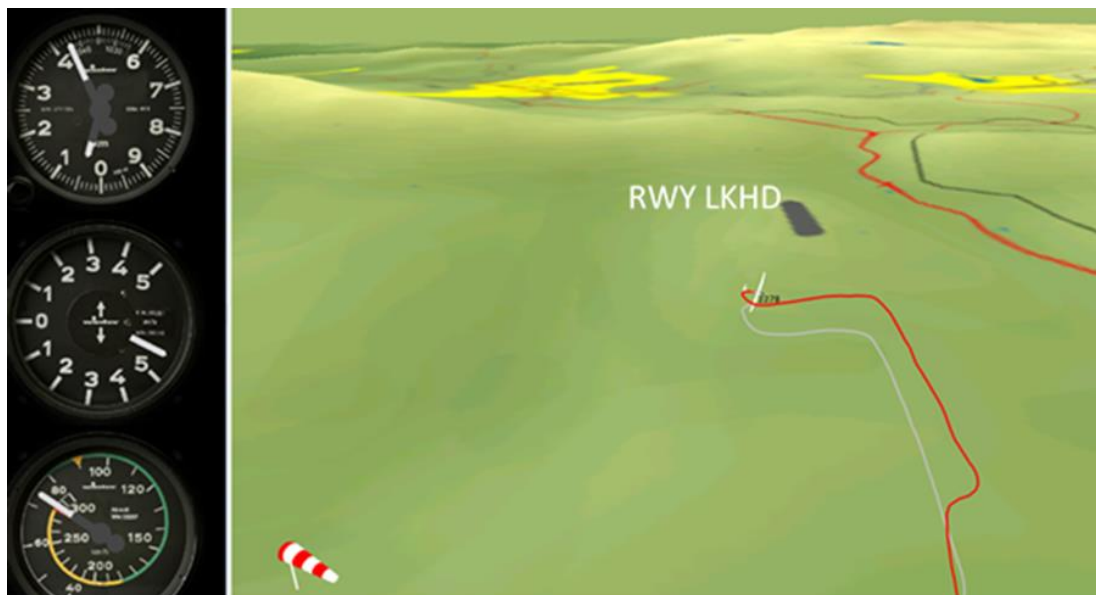
Pilot ve vzdálenosti 4 km před THR RWY 01 LKHD provedl zatáčku doprava o cca 20° a ihned doleva na původní kurz. Ve vzdálenosti 1700 m km od THR RWY 01 LKHD provedl zatáčku doleva do kurzu cca 270°. Následně provedl zatáčku doprava na sever. Po krátké 5 sec výdrži provedl opět zatáčku doprava. Kluzák, v průběhu této zatáčky nad polem S obce Vrchovina ve výšce cca 10 m na kurzu cca 120°, zachytil koncem pravé poloviny křídla o vzrostlé obilí a následně o zem. Po tomto kontaktu kluzák pokračoval v neřízené rotaci doprava. V jejím průběhu dopadl na přední spodní část trupu a následně i celým trupem na zem, přídí v kurzu cca 270°. V této poloze se bokem pohyboval smykem směrem na jih cca 8 m.

Obr. č. 2: Závěrečná fáze letu podle záznamu trackeru a tabulka „Statistika fází letu“

Z vyhodnocení poslední fáze letu ze záznamu trackeru letu, odpovídá snaze pilota přistát na ploše S obce Vrchovina. Vzhledem k jejímu pozdnímu výběru a manévru na malé výšce nebylo přistání úspěšné.

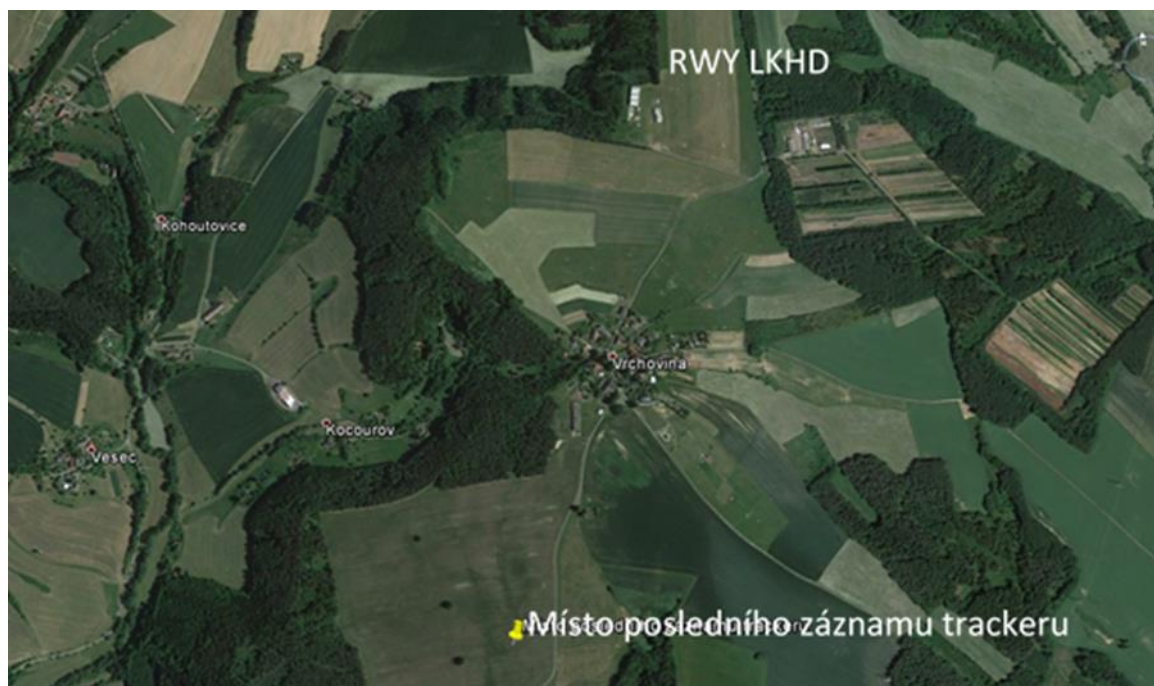
Místem letecké nehody bylo pole s obilím vzrostlým do výšky cca 1 m, cca 1200 m před THR RWY 01 LKHD. Kluzák dopadl v 15:28.

Obr. č. 3: Místo letecké nehody se nacházelo na poli mezi lesním porostem.

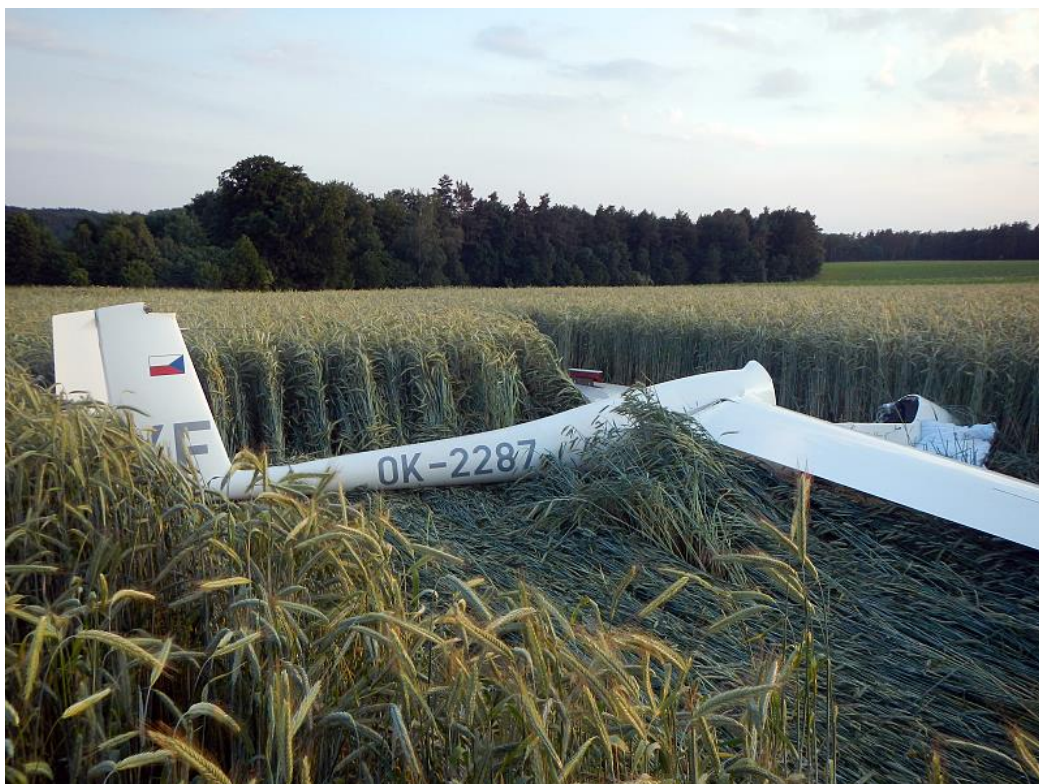
Při letecké nehodě došlo ke zničení kluzáku.

Obr. č.4: Trosky kluzáku na místě letecké nehody

Pilot utrpěl při letecké nehodě zranění. Kluzák byl silami při nárazu do země zničen.

- Pilot byl způsobilý letu,
- kluzák měl platné osvědčení kontroly letové způsobilosti a byl způsobilý letu,
- počasí odpovídalo pro plnění daného letu,
- pilot si neuvědomil nepříznivý vliv větru v průběhu přiblížení na přistání,
- pilot neřešil včas výběr vhodné plochy pro přistání do terénu,
- veškerá poškození byla způsobena nárazem kluzáku do země.

Příčina LN byl náraz kluzáku do země v průběhu manévru na přistání v malé výšce.
