CZ -17 - 0214

ZÁVĚREČNÁ ZPRÁVA

**o odborném zjišťování příčin letecké nehody
letounu Cessna 350 Corvalis poznávací značky OK-WSM
na letišti Velké Poříčí
dne 21. 4. 2017**

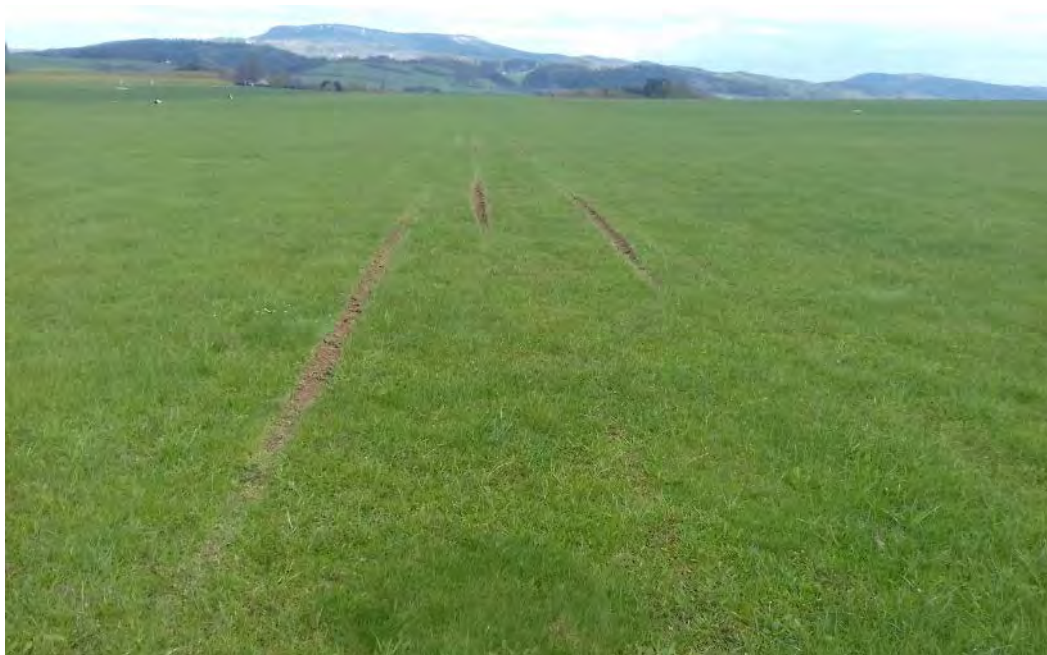
Obr. 1 Stopa na RWY po přistání letounu

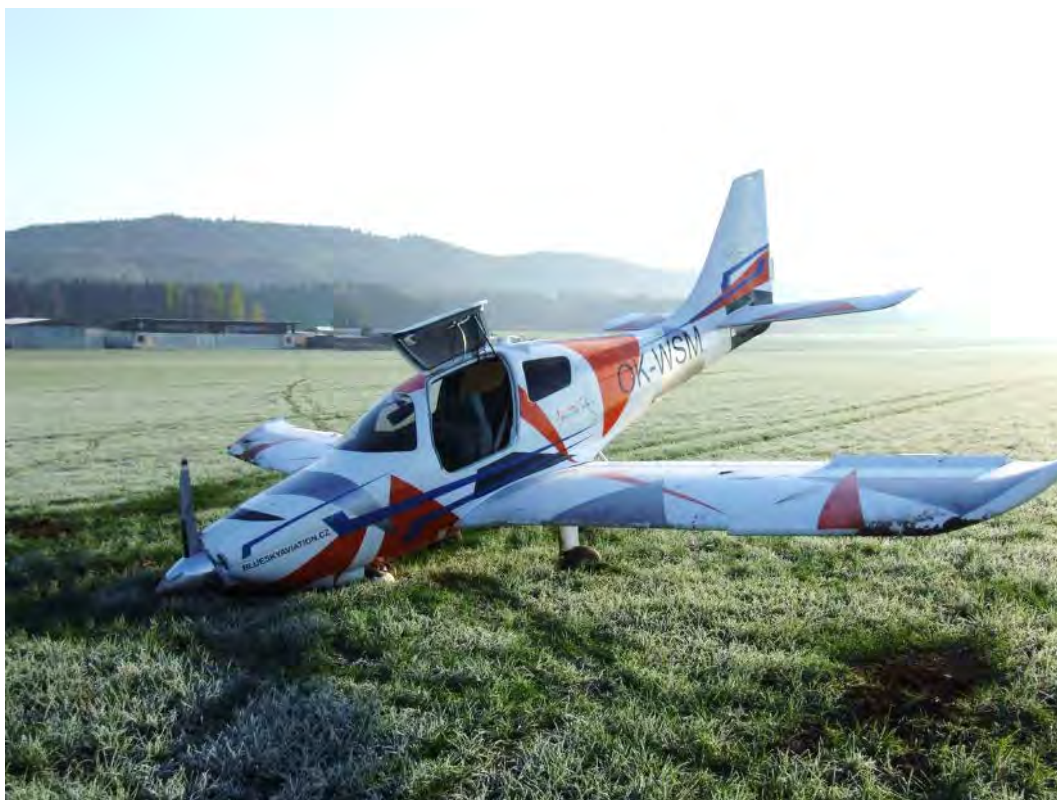
Obr. 2 Letoun na místě letecké nehody

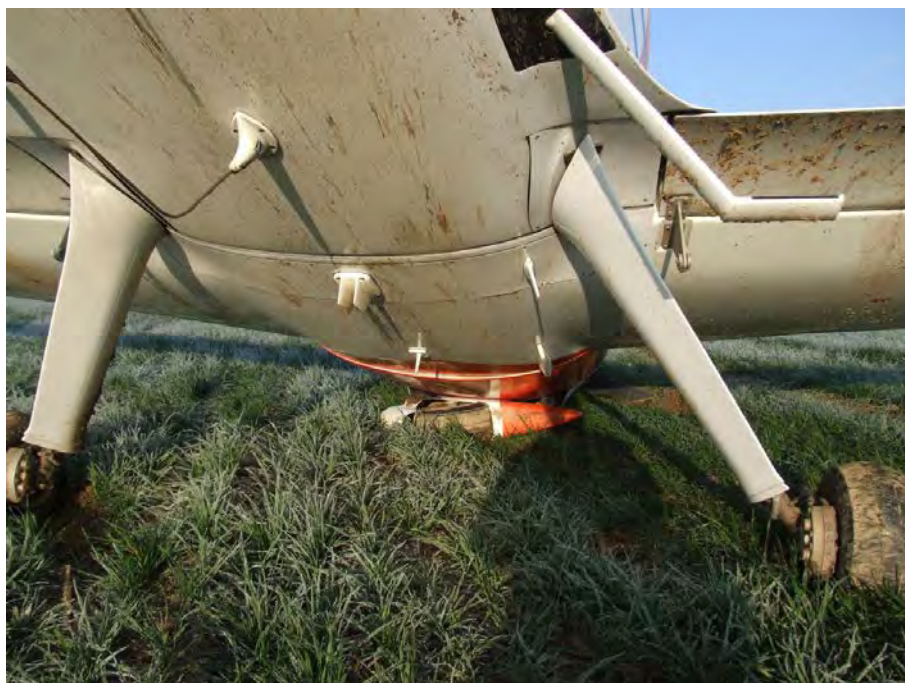
Obr. 3 Zalomená přední podvozková noha pod spodním motorovým krytem

- Přední podvozková noha byla nárazem do země poškozena. Vylomením z uchycení motorového lože došlo k zalomení podvozkové nohy pod spodní motorový kryt. Kompletně byl zničen kryt předního podvozkového kola.

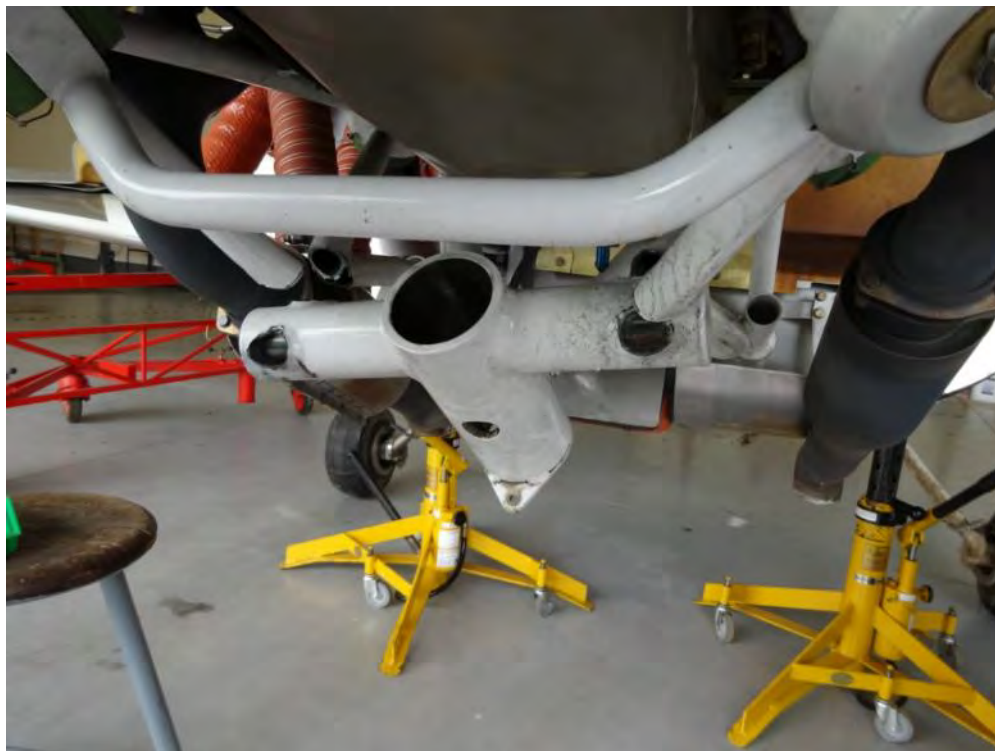
- Poškození horní a spodní motorové kapoty. Horní kapota byla poškozena v přední horní části vlivem střetu vrtulové hlavy s horním krytem. Dolní kapota byla poškozena v její spodní části vlivem střetu se zemí a zalomením přední podvozkové nohy pod kapotu. Byla poškozena struktura kompozitu (delaminace).
- Motorové lože bylo totálně zničeno, viz obr. 4. Došlo k vylomení uchycení přední podvozkové nohy z motorového lože. Vlivem nárazu do země došlo k destrukci

podélníků motorového lože. Vlivem destrukce podélníků došlo k zachycení nárazu a ochránění trupu letounu před větším poškozením.

Obr. 4: Poškození motorového lože, vylomení uchycení předového podvozku

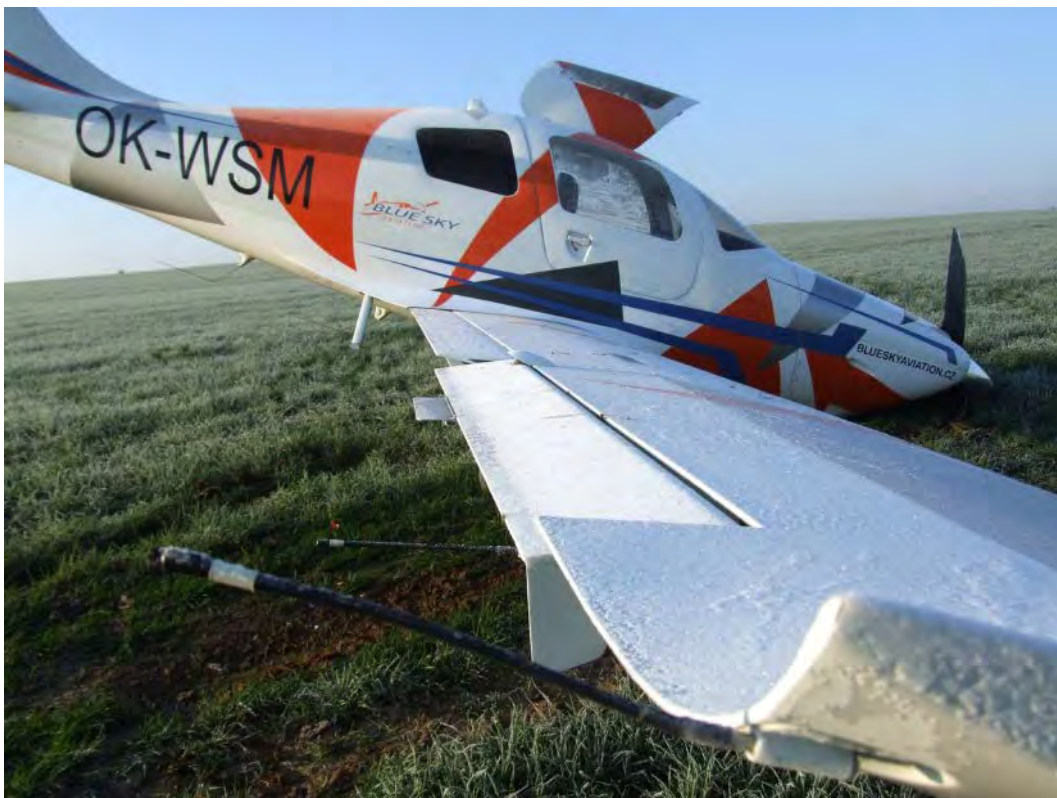
Letová příručka předpokládá pro vzlet z kratších drah nastavení klapek do vzletové polohy 12°. Na pořízené fotodokumentaci po události bylo patrné, že vztlakové klapky na letounu byly zasunuty a ovládací páka klapek byla v poloze zasunuto. Protože z ohledání trosk vyplynulo, že elektromechanismus ovládání klapek byl při nárazu v poloze na zasunuto, pilot uskutečnil rozjezd se vztlakovými klapkami v zasunuté poloze.

Podmínky při rozjezdu z RWY27R při zasunutých klapkách a dráze pokryté jinovatkou neumožnily bezpečné odpoutání letounu. Pilotovo rozhodnutí pokračovat v pokusu o vzlet bylo chybné. Pilot měl vědět, jaká je potřebná délka vzletu, případně délka potřebná pro přerušení vzletu.

Obr. 5: Námraza typu jinovatka na povrchu letounu a poloha zasunutých klapek

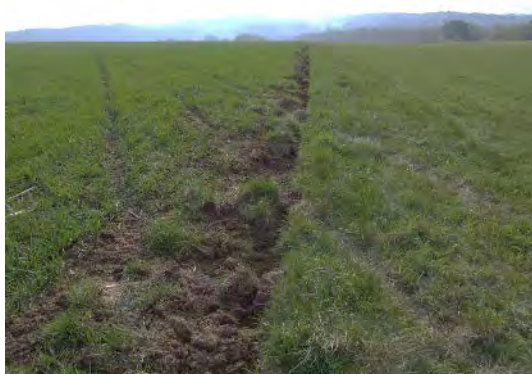
Z ohledání letounu a stop v terénu bylo odvozeno, že po překonání vyhloubené brázdy došlo k poškození přední podvozkové nohy. Poškození se neprojevovalo bezprostředně po přejezdu brázdy, neboť na zemi bez přerušení pokračovala stopa všech tří kol. Při dalším pohybu letounu v mírné levotočivé zatáčce docházelo postupně ke zborcení přední podvozkové nohy, což mělo za následek uvedení letounu do smyku a náraz přední části trupu do země. Současně došlo ke kontaktu obou polovin křídla s terénem. Vlivem nárazu do země došlo k vylomení přední podvozkové nohy z uchycení motorového lože a následně k jejímu zalomení pod spodní motorový kryt. Dále následovala destrukce motorového lože a vrtule.

Stopy kol po přejezdu hluboké brázdy.

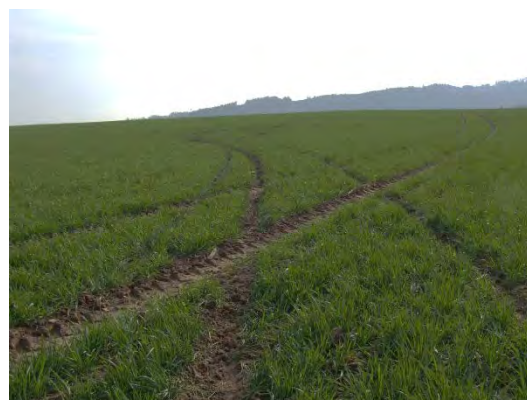
Stopy kol před zborcením přední podvozkové nohy.

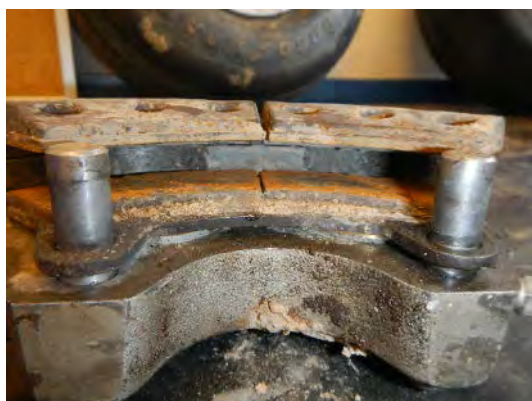
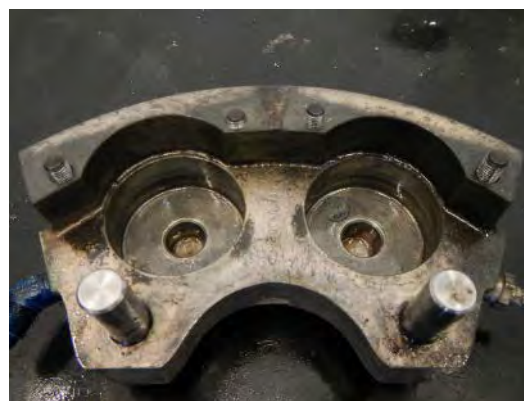
Na základě požadavku UZPLN byla provedena kontrola brzdového systému a kol hlavního podvozku k prokázání funkčnosti obou brzd. Byla provedena demontáž obou kol z letounu, dále demontáž brzd včetně brzdíčů. Provedená prohlídka byla v souladu s Component Maintenance Manual výrobce brzd Cleveland CMM 30-233A. Během prohlídky nebylo zjištěno žádné poškození. Nebyl zjištěn žádný únik hydraulické kapaliny z brzdového systému.

Pilot ve své výpovědi uvedl, že událost vznikla v důsledku závady na brzdovém systému kola levého hlavního podvozku. Při provádění kontroly brzdového systému levé hlavní podvozkové nohy byla jeho činnost bez závad. Nebyl nalezen žádný důkaz o tom, že by funkce brzdového systému letounu byla před událostí něčím ovlivněna.

Kontrola funkčnosti brzd včetně brzdíčů po provedené demontáži obou kol z letounu,

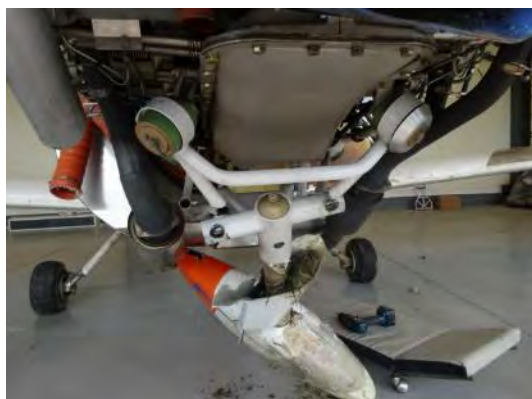
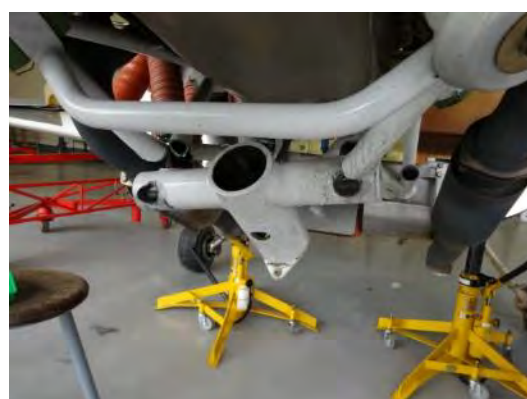
Poškození motorového lože, vylomení uchycení předového podvozku
