# ZÁVĚREČNÁ ZPRÁVA

**o odborném zjišťování příčin letecké nehody  
letounu Z 226 T poznávací značky OK-MGF  
LKSN  
3. 6. 2017**

Praha  
říjen 2017

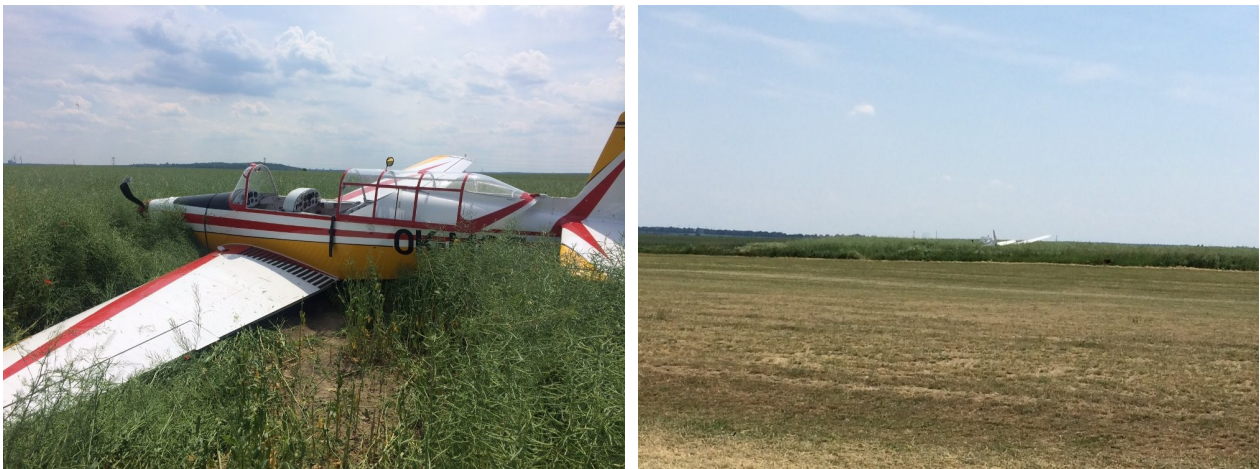
Obrázek č. 1 Situace na místě události

Místo letecké nehody se nacházelo na řepkovém poli, cca 55 m vpravo od pravého okraje RWY 07R. Letoun po nárazu a zastavení v porostu řepky zůstal vybočený o cca 80° vpravo od směru přistání. Zeměpisné souřadnice místa nárazu byly 50°12'55,9''N a 014°05'14,8''E. Po vytažení z pole byl letoun přemístěn na místo uložení na LKSN.
