CZ-16-977

ZÁVĚREČNÁ ZPRÁVA

**o odborném zjišťování příčin vážného incidentu způsobeného
přistáním letounu C152 na obsazenou dráhu
na letišti BRNO / Tuřany dne 1. listopadu 2016**

Praha
říjen 2017

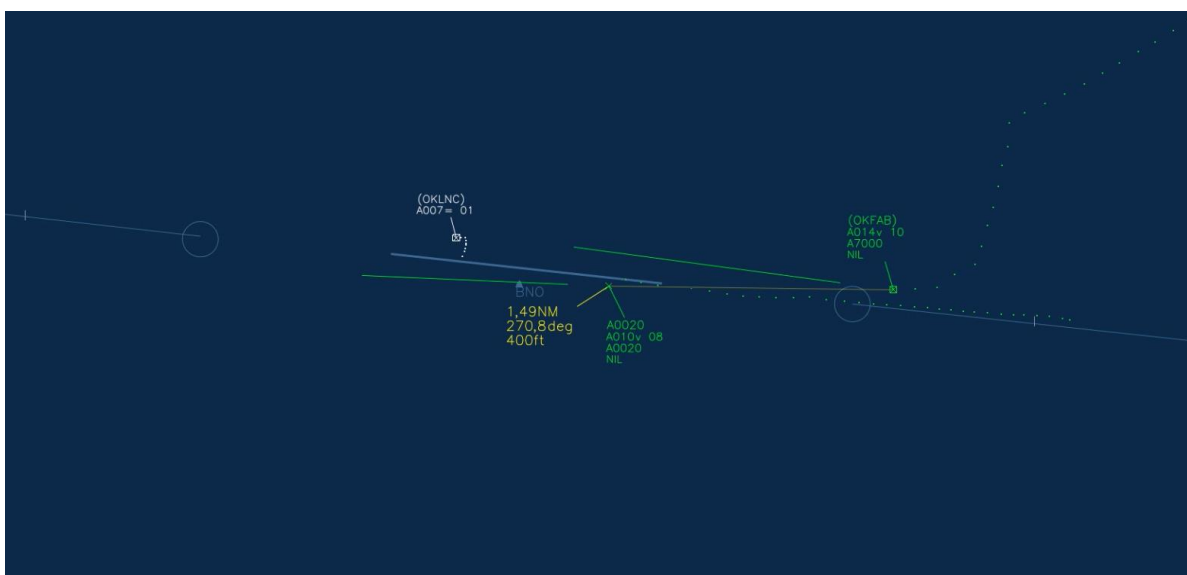
Záznam radarové situace v 15:29:55

Letoun OK-MMB přistával bez zapnutého přistávacího reflektoru, letoun OK-FAB měl přistávací reflektor rozsvícený.
