ZÁVĚREČNÁ ZPRÁVA

**o odborném zjišťování příčin letecké nehody
kluzáku ASW 20 CL
poznávací značky OK-8709
v ulici Smetanova na severním okraji obce Bystré na Svitavsku
dne 11. června 2017**

Praha
říjen 2017

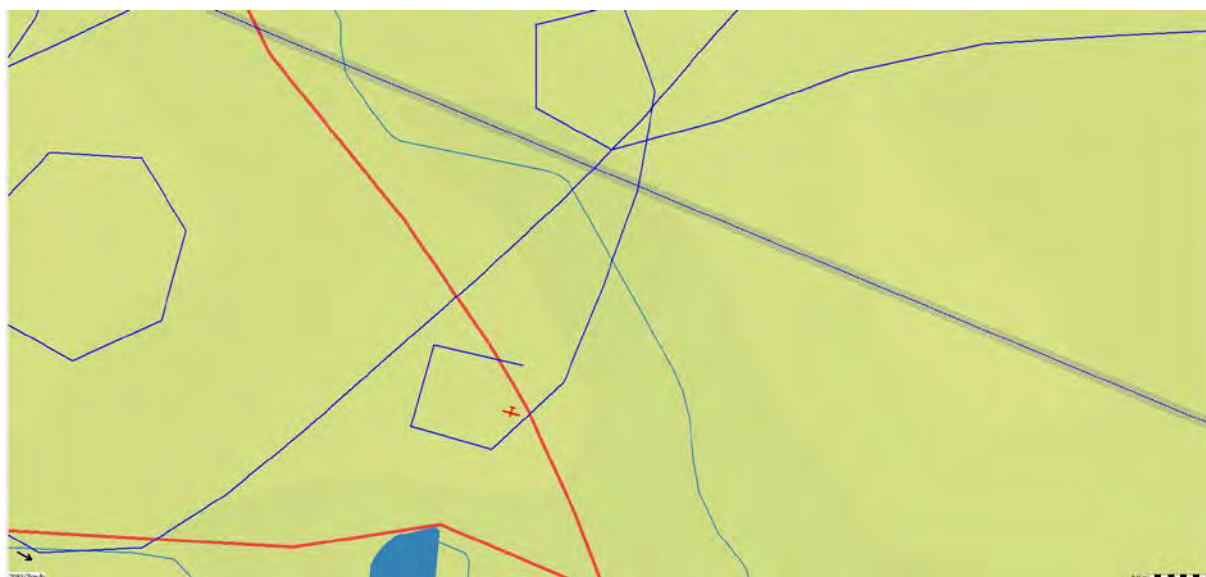
Obr. č. 1: Grafický záznam kritické fáze letu

Čas [h:min:s]	Tlaková výška [m]	Výška nad zemí [m]	Rychlost letu [km·h ⁻¹]	Vertikální rychlost [m·s ⁻¹]	Přibližná vzdálenost od místa nárazu	Kurz
12:47:30	727	98	112	-1,4	400 m	197°
12:47:35	719	101	115	-1,5	100 m	202°
12:47:40	712	99	113	-1,2	100 m	220°
12:47:45	707	85	105	-1,2	100 m	269°
12:47:50	700	75	97	-2,6	100 m	349°
12:47:55	681	56	98	-2,6	100 m	077°
12:48:00	673	42	96	-2,1	80 m	169°
12:48:01	662	37	-	-	NÁRAZ	194°

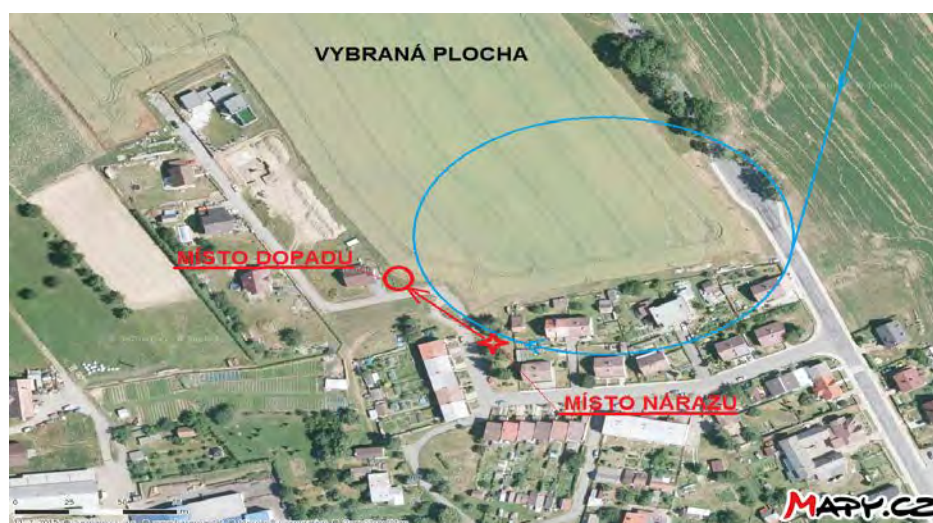
Místo dopadu kluzáku se nacházelo na trávníku sousedícím s ulicí Smetanova na severním okraji obce Bystré, ve vzdálenosti cca 44 m severozápadně od místa nárazu. Ulomená část pravé poloviny křídla ležela na vozovce ulice Smetanova cca 14 m západně od místa nárazu. Přesná poloha místa přistání kluzáku je uvedena v následující tabulce:

Obr. č. 2: Místo dopadu kluzáku

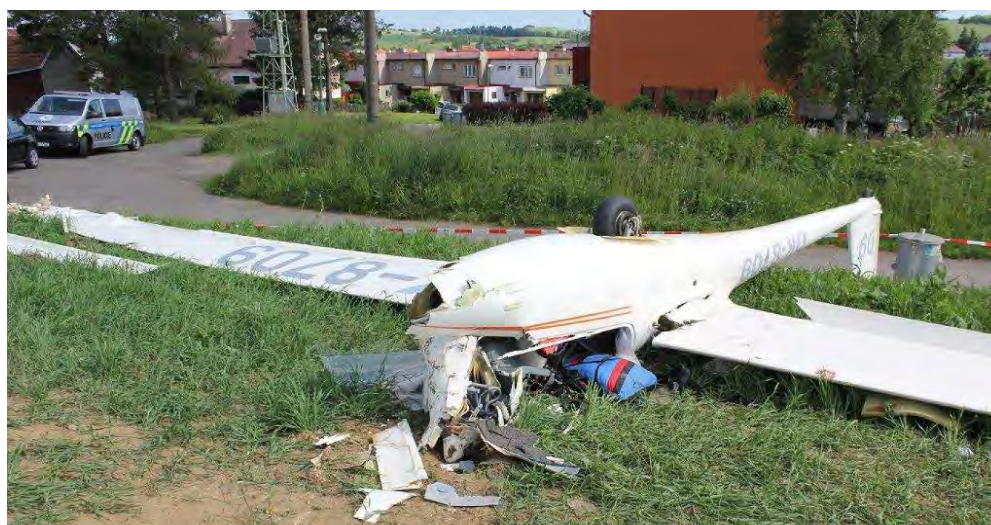
Ohledání kluzáku bylo provedeno v místě letecké nehody a v místě uložení na LKCM. Pravá polovina křídla byla nárazem do překážky rozdrčena ve vzdálenosti 180 cm od okraje křídla a následně ve vzdálenosti 300 cm ulomena. Levá polovina křídla byla při dopadu na zem zlomena ve vzdálenosti 250 cm od okraje křídla. Náběžná hrana vodorovné ocasní plochy byla po nárazu do země v celé délce popraskaná. Nárazem do země došlo ke zničení přední části trupu včetně pilotního prostoru.

Obr. č. 3: Pohled na kluzák na místě letecké nehody.
