ZÁVĚREČNÁ ZPRÁVA

**o odborném zjišťování příčin incidentu
letounu Beech 400A, poznávací značky OK-EAS
na LKPD
dne 31. 1. 2017**

Praha
říjen 2017

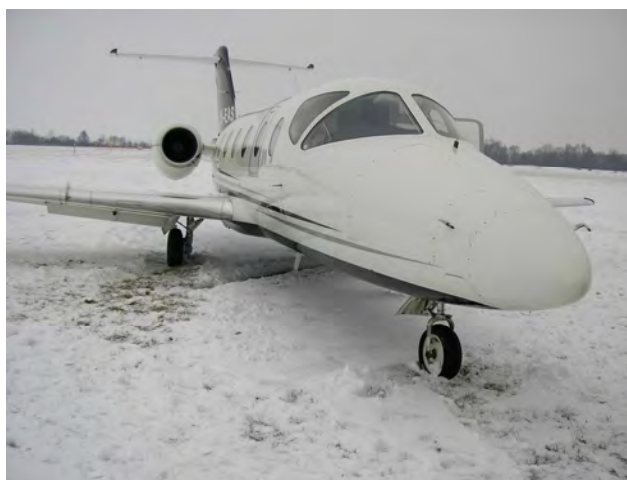
Letoun nebyl poškozen

Obrázek č. 1 Letoun Beech 400A po vyjetí z RWY 27.

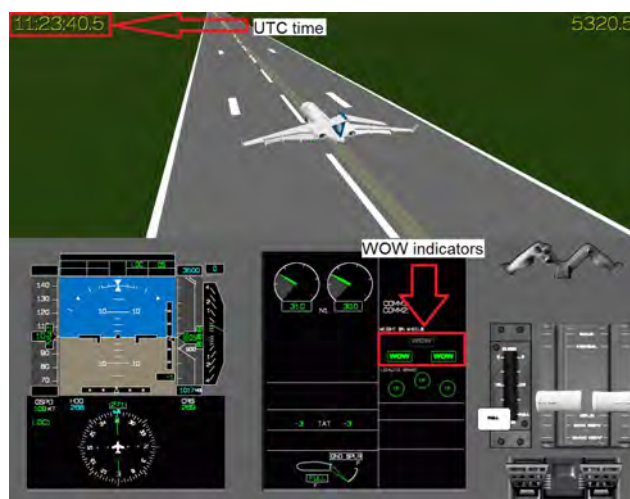
Letoun dosedl v dotykové zóně. Čas dosednutí 11:23:40 byl zjištěn ze záznamu zapisovače – podle signálu snímače zatížení kol podvozku (WOW), viz obrázek č. 2. Další důležité fáze přistání dle počítačové animace průběhu události jsou v příloze 2.

Obrázek č. 2 Určení času dosednutí z animace fáze přistání

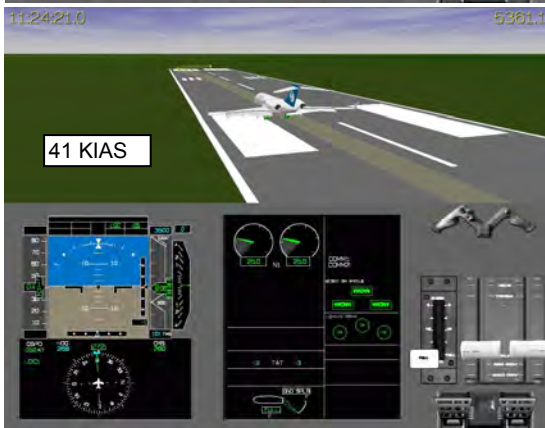
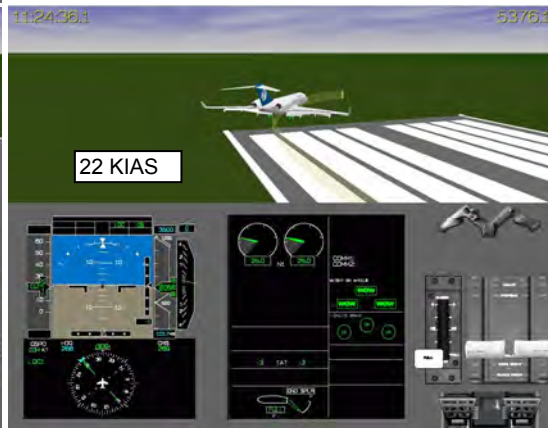
Vyjetí za konec RWY 27

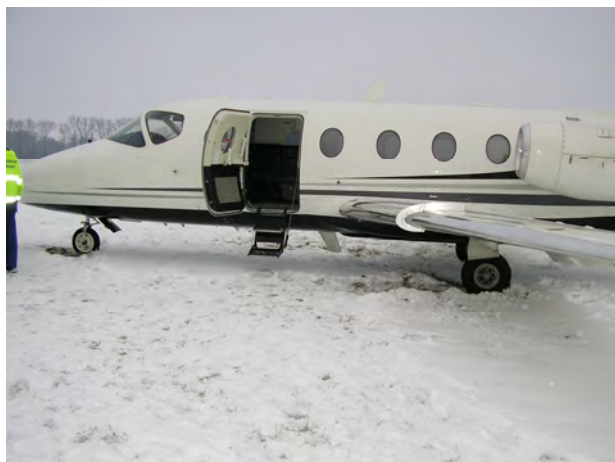
Letoun Beech 400A, reg. OK-EAS, se nacházel v předpolí dráhy RWY 27 na travnatém, zasněženém povrchu, otočený přídíl šikmo k RWY. Na konci RWY 27 a v předpolí byly tři zřetelné stopy ve sněhové pokrývce od kol podvozků, které pokračovaly až ke kolům letounu. Od konce RWY 27 byla ujetá dráha v předpolí ke kolu příďového podvozku 29 m a ke kolům hlavního podvozku 34 m. Vedle návěstidla skupiny prahových návěstidel na pravé straně RWY se nacházela tyč červené barvy délky 120 cm o průměru 1 cm.

Stav letounu a provozní plochy na konci RWY 27 LKPD.

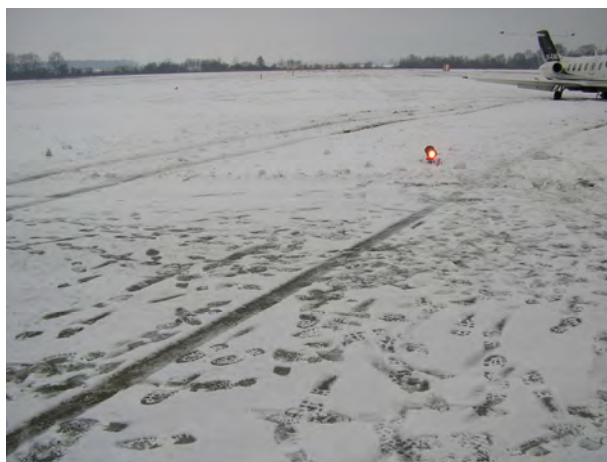
Rozteč stop brzdě dráhy kol hlavního podvozku byla 2,5 m. Mezi první stopou (pravého kola) hlavního podvozku a stopou předového podvozku byla vzdálenost 6,7 m, mezi druhou stopou (levého kola) hlavního podvozku a stopou předového podvozku byla vzdálenost 4,2 m. Rozchod podvozkových kol byl 3,7 m, délka letounu je 13,9 m.

Stopy kol letounu při vyjetí za THR RWY09.
