CZ-17-0615

ZÁVĚREČNÁ ZPRÁVA

**o odborném zjišťování příčin vážného incidentu
letounu Cessna P210N, poznávací značky OK-TGM,
u obce Justynów, 21 km E EPLL, Polsko
dne 19. 7. 2017**

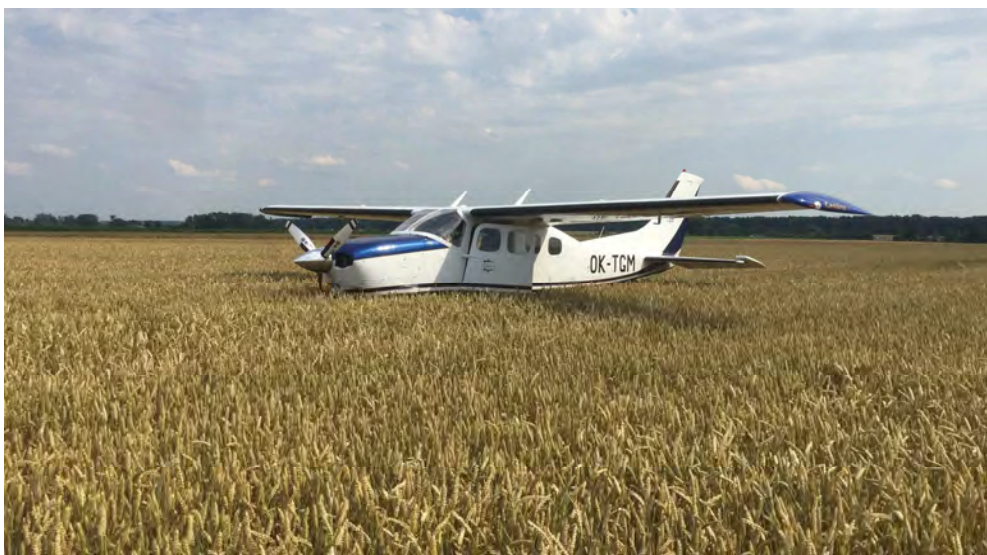
Obrázek č. 1 Pohled na letoun Cessna P210N na místě přistání.

Prostor v šachtě předového podvozku byl zanesen fragmenty obilí. Při ohledání letounu bylo zjištěno, že k poškození trupu na spodní části, křídla, ocasních ploch, vrtule a podvozku nedošlo. Stav letounu je dokumentován na fotografiích v příloze 2.

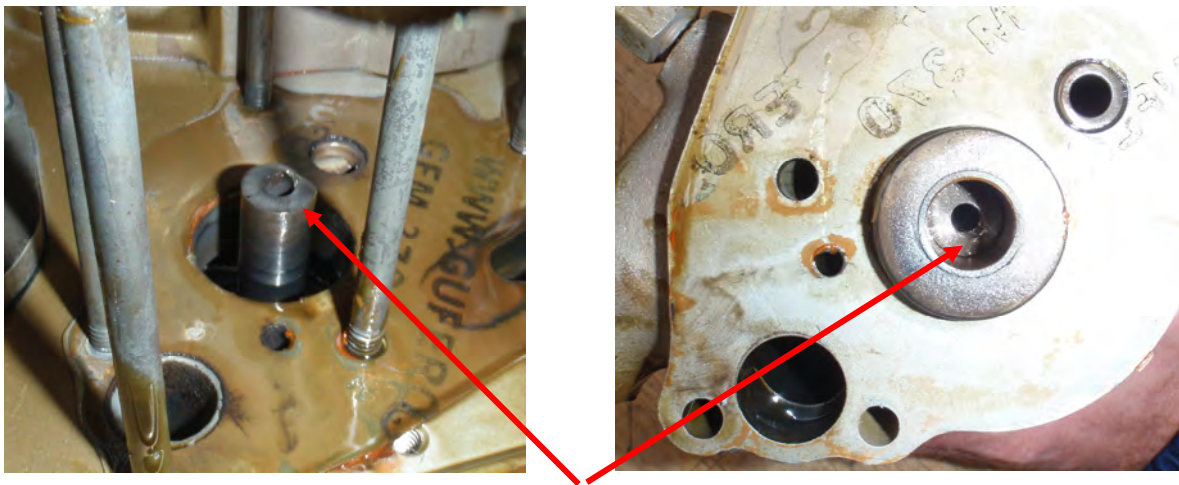
Obrázek č. 2 Stav ulomeného hřídele hnacího kola olejového čerpadla.

Po sejmutí tělesa olejového čerpadla bylo zjištěno, že hřídel hnacího kola (P. N. 629263) byl ulomený přímo u ozubení. Na zbytku hřídele, který byl uložený v pouzdru, byly povrchové vrypy. V pouzdře byla vytvořená drážka s drobným úlomkem.

Důsledkem lomu hřídele hnacího kola olejového čerpadla byla náhlá porucha - přerušení dodávky oleje do motoru. Způsobila pravděpodobně přehřátí ložisek turbodmychadla a kliky na válci č. 1 a vačkového hřídele.

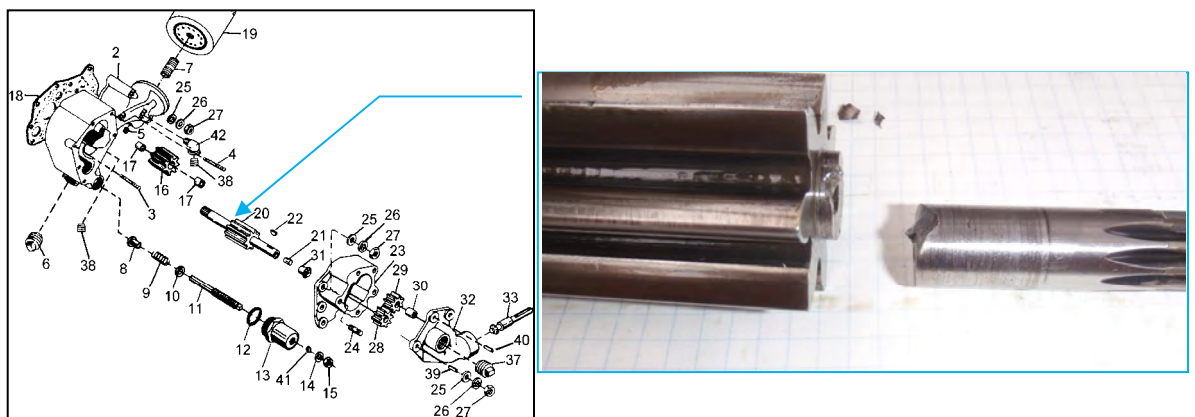
Po demontáži náhonu otáčkoměru bylo zjištěno, že při protočení klikového hřídele se náhon otáčkoměru neotáčí. Dále byl demontován ventil tlaku oleje a olejový filtr. Regulační ventil tlaku oleje vizuálně nevykazoval žádné anomálie. Po demontáži soukolí odsávacího olejového čerpadla a sejmutí tělesa čerpadla byl zjištěn ulomený hřídel hnacího kola (P. N. 629263) přímo u ozubení, viz obrázek č. 2. Na ozubení se nacházel vryp. Schéma olejového čerpadla a stav hřídele jsou na obrázku č. 3. Z pouzdra v tělese byl vyjmut zbytek hřídele, který měl na části uložené v pouzdru povrchové vrypy. V pouzdře byla vytvořená drážka s drobným úlomkem.

Obrázek č. 3 Schéma olejového čerpadla a stav ulomeného hřídele hnacího kola (20).

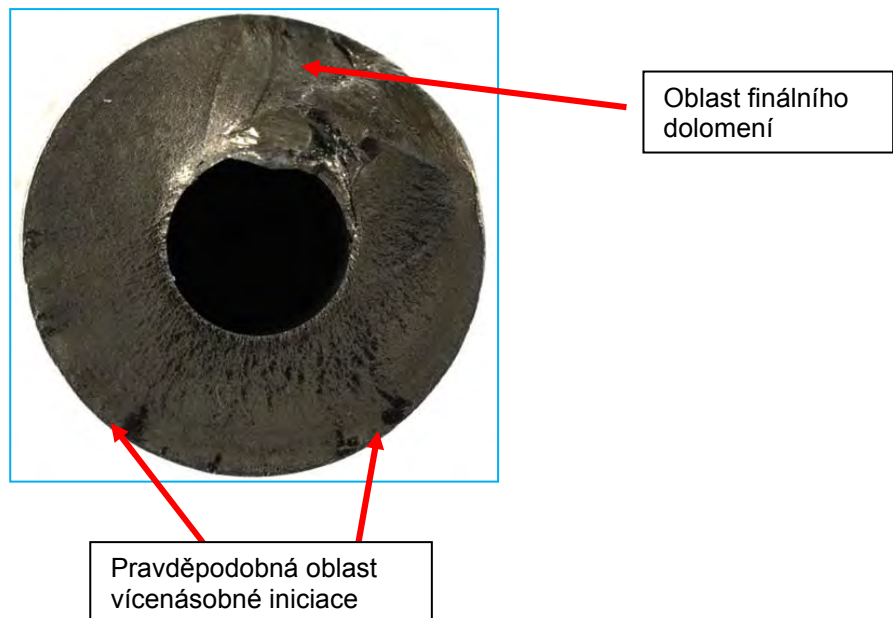
Lomová plocha byla z velké části znehodnocena poškozením (vzájemné otláčení obou líců lomové plochy) při finálním dolomení zbytkového průřezu hřídele. Proto nebylo možné určit příčinu porušení hřídele. Nicméně v některých lokalitách lomové plochy lze pozorovat mikro/makro-morfologické znaky ve formě striací a stupňů, typické pro charakter cyklického zatěžování. Lomová plocha vykazuje charakter únavového tvárného porušení s pomalým rozvojem. K vícenásobné iniciaci únavové trhliny došlo pravděpodobně na vnějším povrchu hřídele v protilehlé oblasti vzhledem k oblasti finálního dolomení. Přehledový snímek lomové plochy je na obrázku č. 4.

Obrázek č. 4 Přehledový snímek lomové plochy porušeného hřídele.

Ze závěrů fraktografické analýzy lomové plochy hřídele provedené za účelem stanovení příčin lomu vyplynulo, že lomová plocha byla z velké části znehodnocena poškozením (vzájemné otláčení obou líců lomové plochy) při finálním dolomení zbytkového průřezu hřídele.

Podle striací a stupňů typických pro charakter cyklického zatěžování pravděpodobně došlo k vícenásobné iniciaci únavové trhliny na vnějším povrchu hřídele v protilehlé oblasti vzhledem k oblasti finálního porušení. Jednoznačně určit příčinu porušení hřídele nebylo možné.

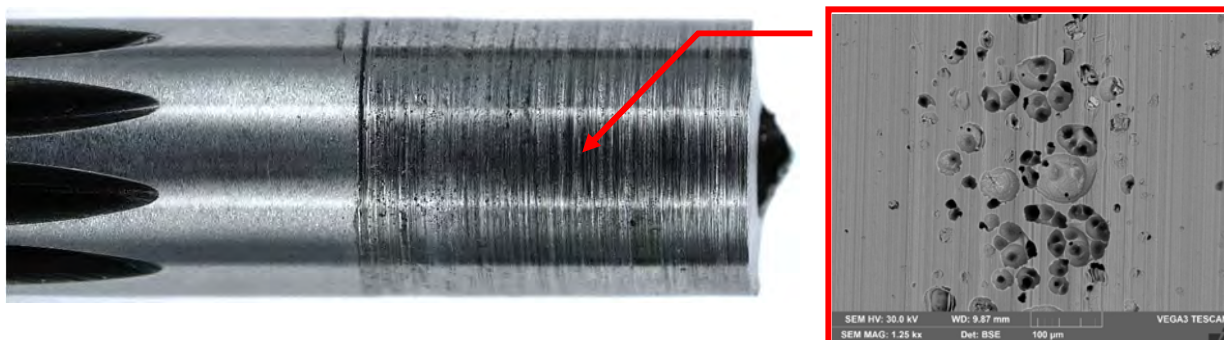
Na povrchu hřídele, který byl v kontaktu s pouzdrem, byly patrné stopy opotřebení, které byly tvořeny různými vadami (důlky, otlaky, vtisky, trhliny, rýhy, či přeložky) v povrchové vrstvě hřídele, které byly uspořádány v řádcích. Lokálně bylo možné pozorovat také odloupené části delaminované povrchové vrstvy. Tyto vady jsou typické pro únavové vibrační opotřebení (*fretting*), způsobené vzájemnou oscilací povrchů, kdy částice materiálů zůstávají mezi povrchy a způsobují další opotřebení.

Výsledky lineární analýzy chemického složení povrchu hřídele potvrdily zvyšující se obsah chromu směrem od oblasti bez opotřebení k oblasti vykazující opotřebení.

Obrázek č. 5 Detail povrchu porušeného hřídele.

Ze závěru posudku vyplývá, že došlo k únavovému vibračnímu opotřebení (*fretting*) povrchové vrstvy hřídele, která v oblasti ve styku s pouzdem vykazuje vyšší obsah chromu (pravděpodobně opakované pokovení hřídele v této oblasti) a menší průměr (14,12 mm oproti 14,22 mm v neopotřebené oblasti hřídele).

Z analýzy povrchu porušeného hřídele hnacího kola olejového čerpadla vyplynulo, že došlo k únavovému vibračnímu opotřebenění povrchové vrstvy hřídele, která v oblasti ve styku s pouzdem vykazovala vyšší obsah chromu. Tento stav souvisel s opravou - pokovením hřídele v této oblasti s použitím metody laserového návaru přídatného materiálu 210ST (Laser cladding) s následným přebroušením na příslušný rozměr.

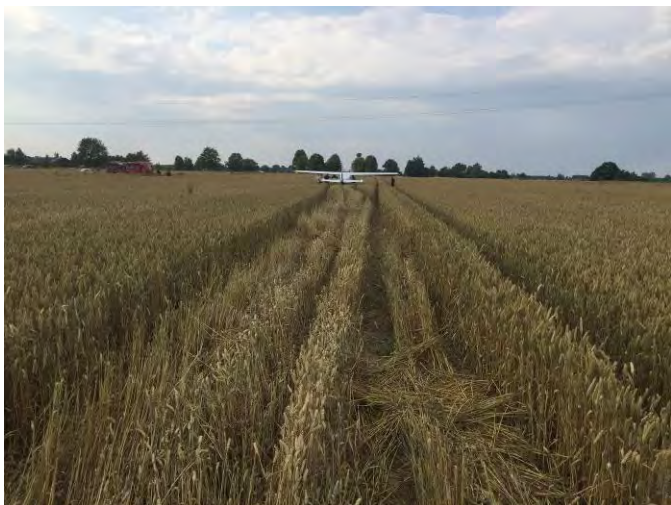
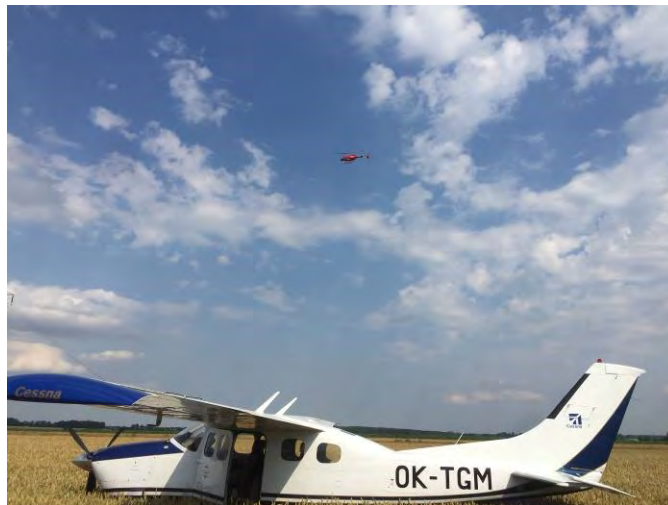
Stav na místě bezpečnostního přistání letounu Cessna P210N

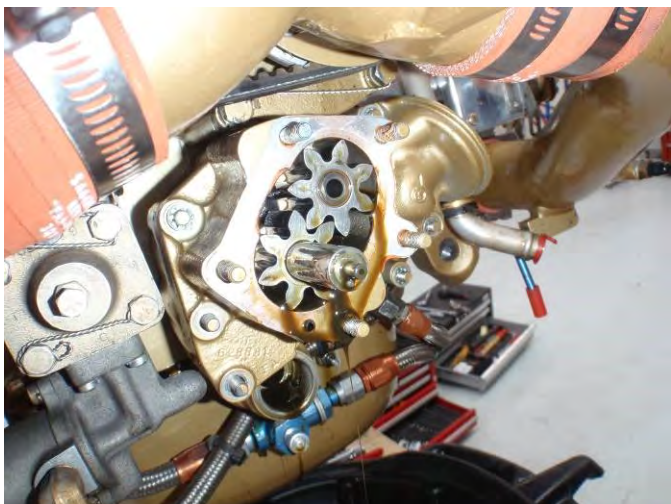
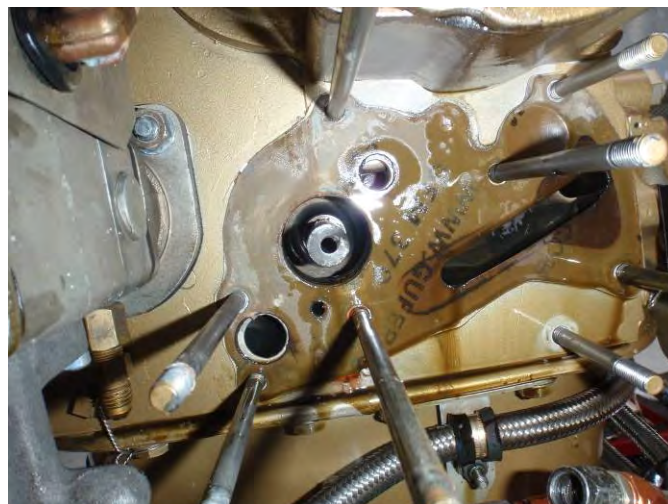
Stav při demontáži olejového čerpadla

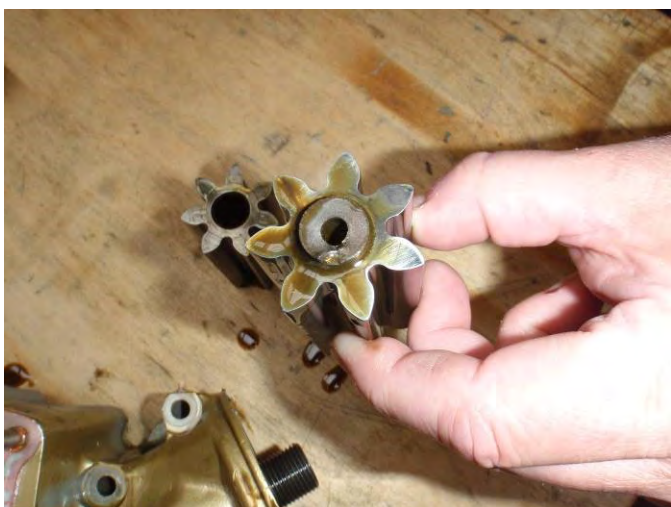
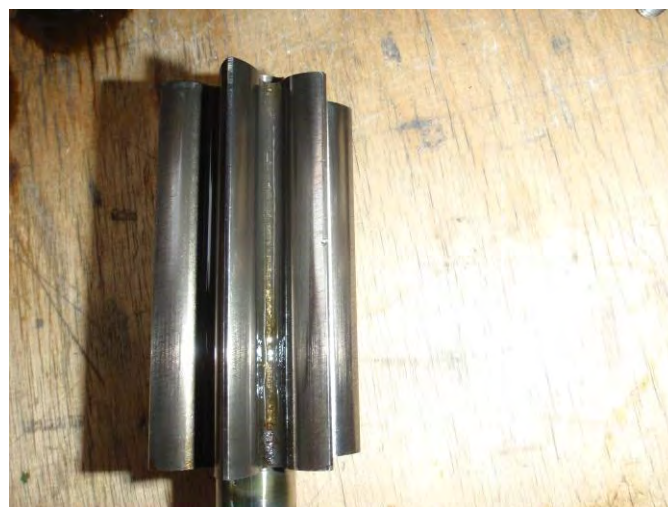
Lom hřídele a stav ozubení hnacího kola olejového čerpadla
