# ZÁVĚREČNÁ ZPRÁVA

**o odborném zjišťování příčin letecké nehody  
kluzáku G 103 Twin Astir  
poznávací značky OK-1117  
v mokřadu 2,1 km severozápadně od LKFR  
dne 29. června 2017**

Praha  
prosinec 2017

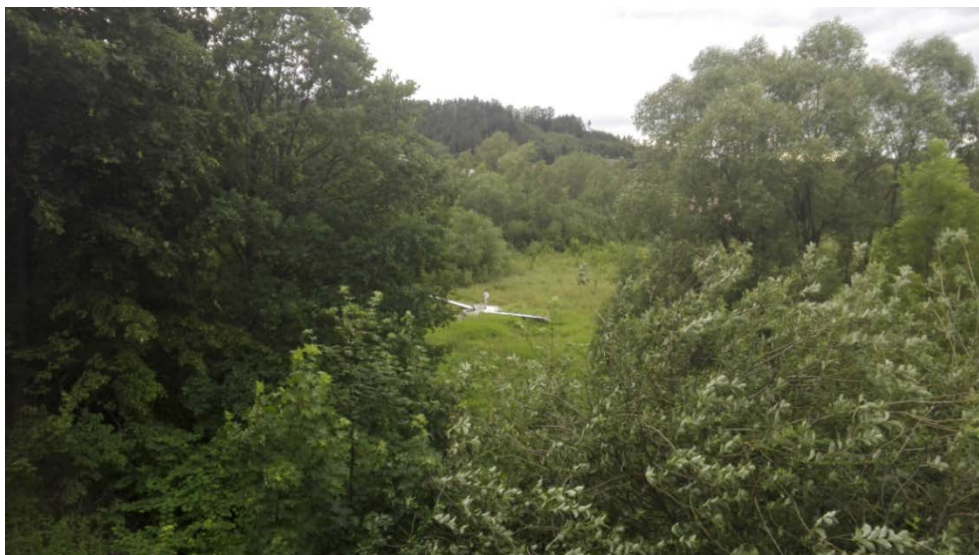
Obr. č. 1: Pohled z jihu na místo přistání ze směru přiletu

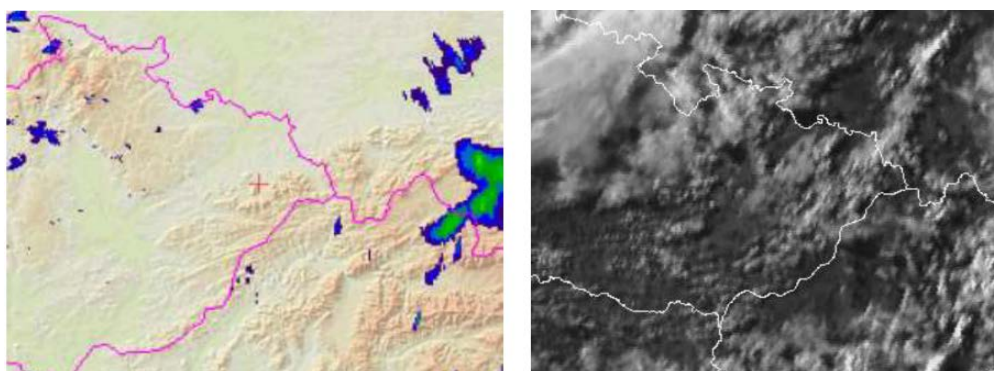
Obr. č. 2: Radarový a satelitní snímek, poloha LKFR je označena křížkem

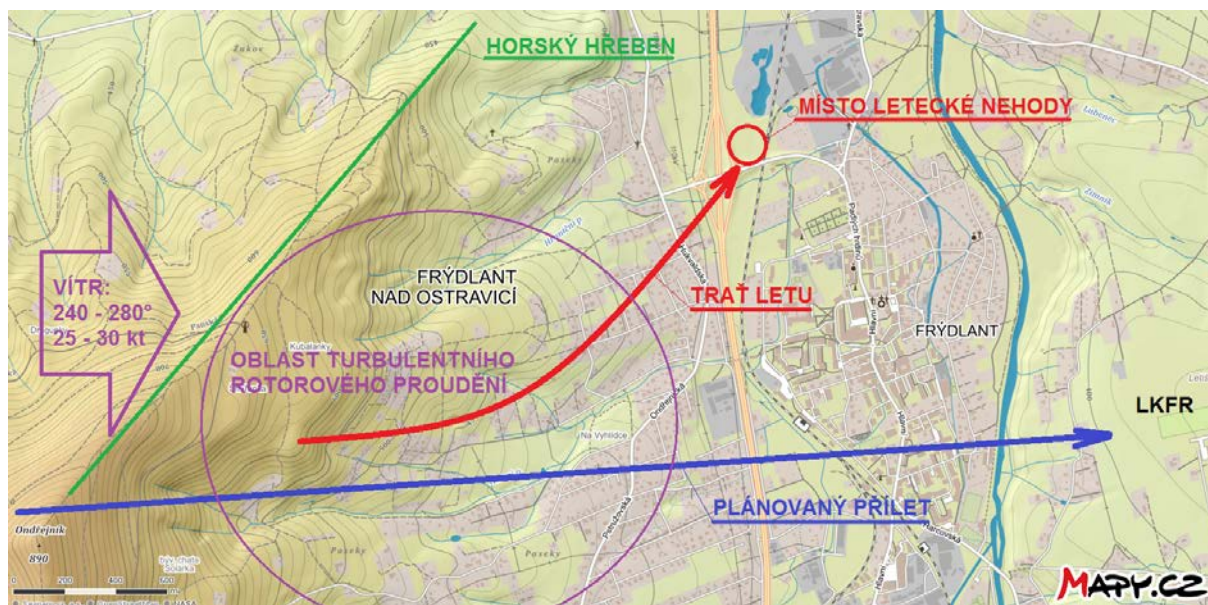
Místo letecké nehody kluzáku se nacházelo na vysokou travou porostlém mokřadu, který se nachází severně od mimoúrovňové křižovatky mezi silnicí č. 56 a železniční tratí ve vzdálenosti 2,1 km severozápadně od ARP LKFR. Plocha je dlouhá cca 200 m, ze severu k ní přiléhá vodní plocha pískovny a z ostatních stran je ohraničena vzrostlými náletovými dřevinami vysokými cca 10 m. Značně poškozený kluzák ležel natočen přídíl k jihozápadu na jižním okraji plochy. Přesná poloha místa přistání kluzáku je uvedena v následující tabulce:

Obr. č. 3: Místo přistání do terénu

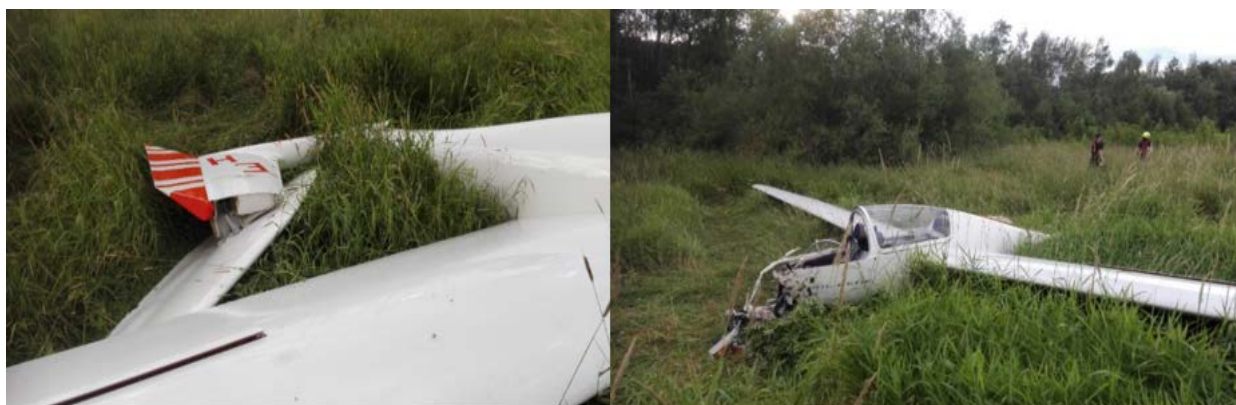
Ohledání kluzáku bylo provedeno v místě letecké nehody. Zničený kluzák ležel na místě nárazu otočen přídílí proti směru přiletu o cca 180°. Přední část trupu byla značně poškozena nárazem do země pod velkým úhlem, kdy došlo k rozdrčení přední pilotní kabiny do hloubky 90 cm. Náběžná hrana levé poloviny křídla byla po kontaktu s korunou stromu rozdrčena v délce 140 cm od okraje křídla. Po nárazu kluzáku do země došlo ke zlomení ocasní části trupu ve vzdálenosti 240 cm od odtokové hrany směrového kormidla. Dopadem ocasní části trupu na zem došlo k vylomení vodorovné ocasní plochy ze závěsu kýlové plochy. Ta zůstala ležet pravou polovinou pod ocasní částí trupu a levou polovinou pod pravou polovinou křídla.

Obr. č. 4: Kluzák na místě nárazu do země

Důsledkem nárazu levé poloviny křídla do výškové překážky a při následném dopadu přídílí na zem byl kluzák zničen.
