ZÁVĚREČNÁ ZPRÁVA

**o odborném zjišťování příčin letecké nehody ultralehkého
letounu D8 Straton Moby Dick bez poznávací značky
na poli u obce Dolní Němčí
dne 23. září 2016**

Praha
leden 2018

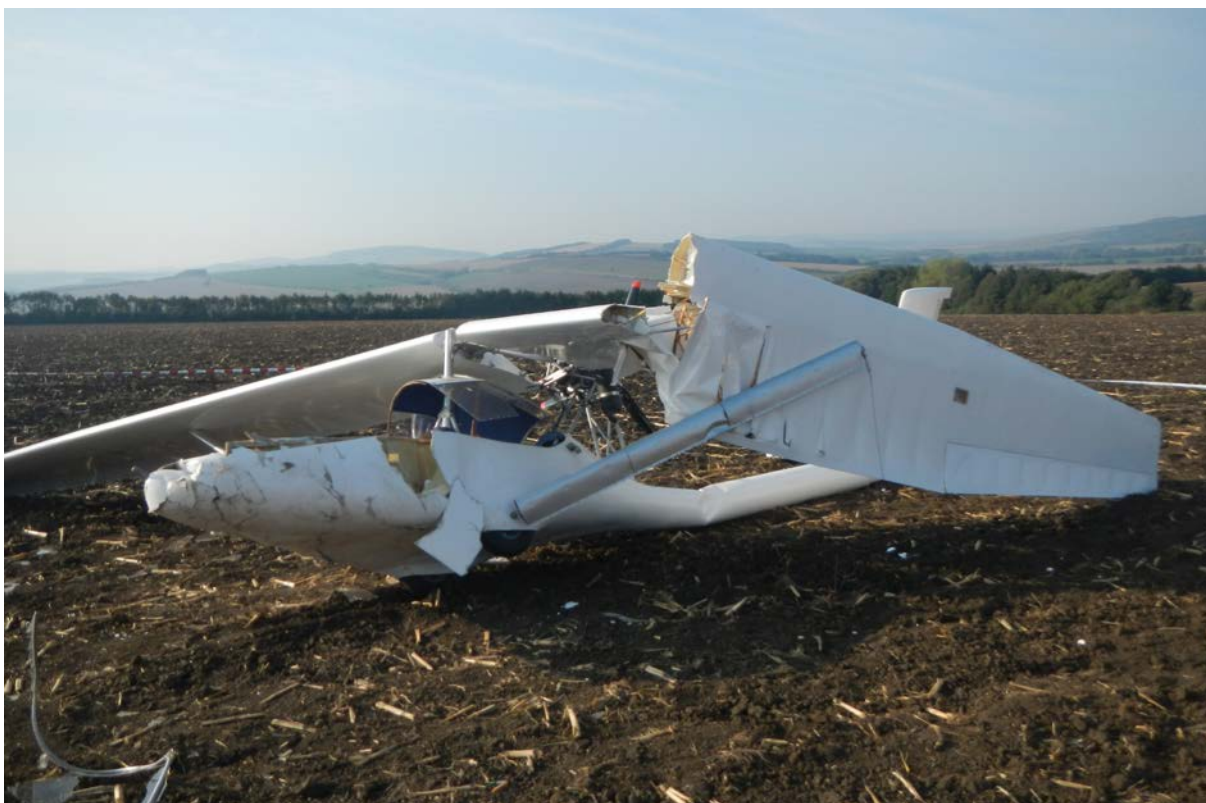
Ultralehký letoun byl nárazem levé poloviny křídla a přídě do země zcela zničen. Levá polovina křídla byla zlomená ve vzdálenosti cca 80 cm od centroplánu. Pravá polovina křídla zůstala nepoškozená. Přední část trupu byla nárazem roztržštěná a zlomená v místě před podvozkem. Ocasní nosník za kabinou byl zlomený. Motorové lože, motor a vrtule nejevily vnější známky poškození.

Obr. č. 1: Trosky UL letounu na místě letecké nehody (ráno 24. září 2016)

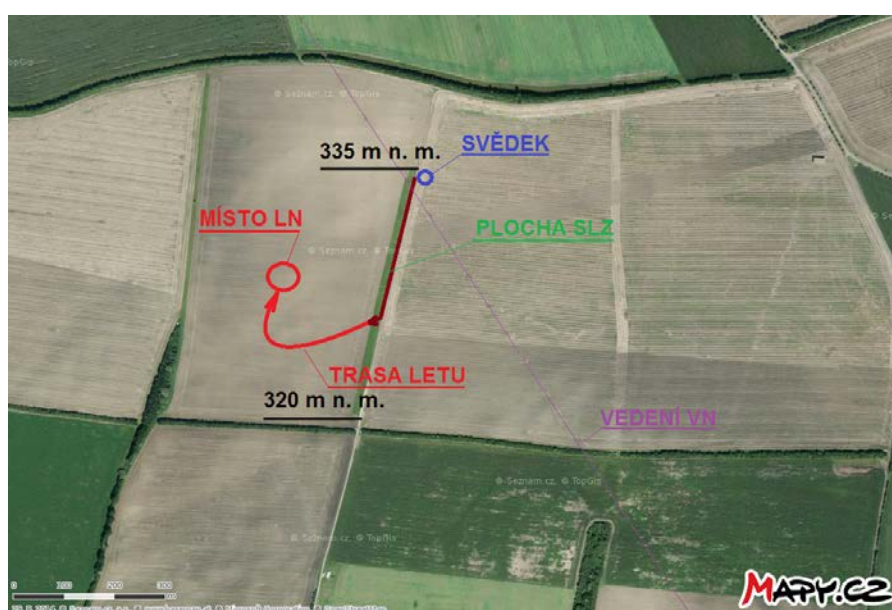
Místem letecké nehody bylo zorané pole po sklizni kukuřice. Ultralehký letoun dopadl cca 250 m západně od středu plochy, z které uskutečnil vzlet. Přesná poloha místa dopadu je uvedena v následující tabulce.

Obr. č. 3: Místo letecké nehody a pozice svědka

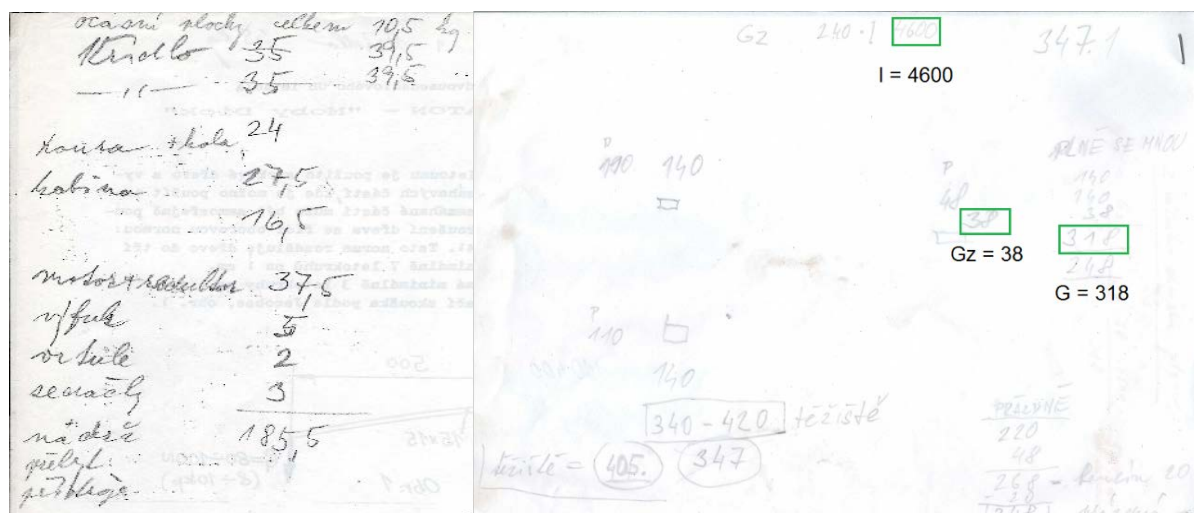
Obr. č. 4: Písemné podklady zhotovené pilotem pro výpočet hmotnosti a těžiště

$$X_T = (38 \cdot 4600) : 318$$

$$X_T = 549,68 \text{ mm}$$

Vypočítaná poloha těžiště neodpovídá údajům na výkrese, kde povolené rozmezí polohy těžiště je 340 až 420 mm od osy kol směrem dozadu.
