ZÁVĚREČNÁ ZPRÁVA

**o odborném zjišťování příčin letecké nehody
motorového padákového kluzáku THOR 190 Light,
na poli u obce Moravský Žižkov,
dne 23. srpna 2017**

Praha
březen 2018

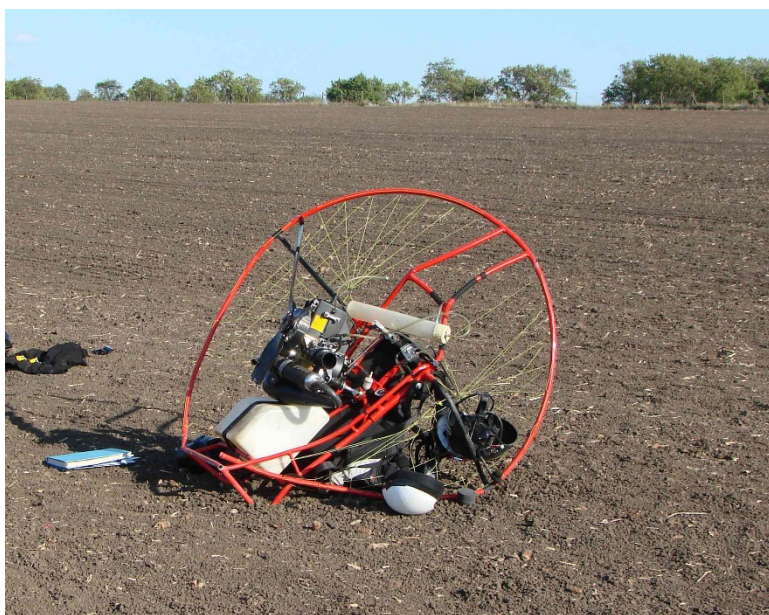
Motorový padákový kluzák byl lehce poškozen již za letu v sestupné spirále vlivem aerodynamických sil. K jeho významnému poškození došlo až při dopadu na zem.

Obr. č. 1: Trosky motorového padákového kluzáku na místě letecké nehody

Sedačka MPK byla poškozena, došlo ke zlomení překližkové výztuhy. Pohonná jednotka byla při nárazu do země v klidu – nepracovala. Došlo k ulomení dvou listů třílisté vrtule, které byly nalezeny v těsné blízkosti místa dopadu. Třetí list zůstal celistvý a nepoškozen. Kovová nosná konstrukce krosny a ochranný rám vrtule byly na několika místech ohnuty a nalomeny. Motor byl vytržen z jednoho uchycení v nosné kovové konstrukci krosny. Při jeho technické prohlídce nebylo zjištěno žádné viditelné poškození, vyjma drobných deformací výfuku. Rukojeť ovládání přípusti paliva byla funkční, ale nárazem do země poškozena. Původní palivová instalace MPK byla rozšířena o přídavný litrový odměrný válec, který byl z cca 3/5 objemu naplněn palivem. Palivová nádrž byla v horní části, na levé boční straně prasklá, s malým zbytkem pohonných hmot. Na levé noze pilota byl připnut elektronický variometr s rozbitým displejem. Záložní padák byl uložen pod sedačkou pilota, zabalen a neaktivován. Výtažná rukojeť aktivace záložního padáku byla umístěna na pravé straně sedačky a byla správně uložena na svém místě.
