CZ-17-0896

ZÁVĚREČNÁ ZPRÁVA

**o odborném zjišťování příčin incidentu
ULL DV-1 Skylark poznávací značky D-MMXN
na louce u obce Horní Planá dne 18. září 2017**

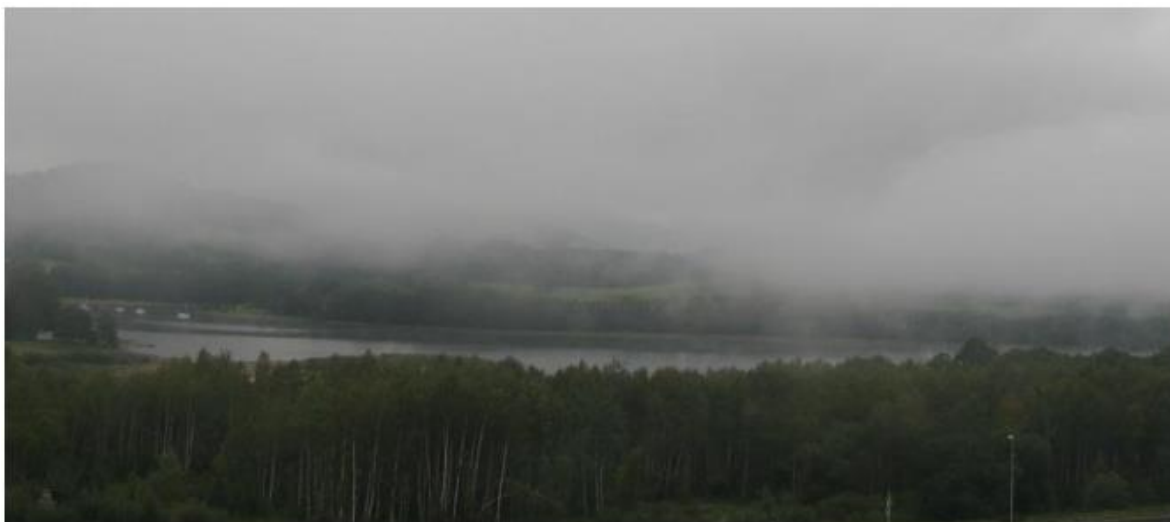
Obr. 1 - Snímek z webové kamery v Horní Plané ze dne 18. 9. 2017 6:30 UTC.

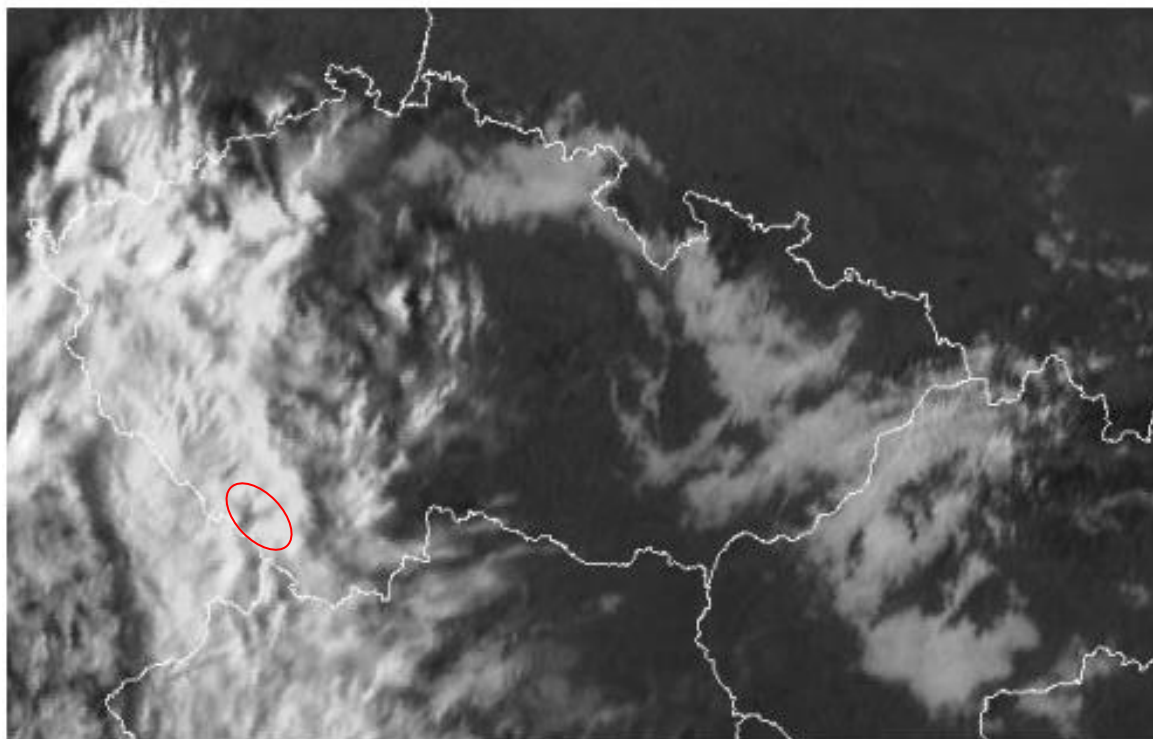
Obr. 2 - Satelitní snímek (VIS) ze dne 18. 9. 2017 06:45 UTC.

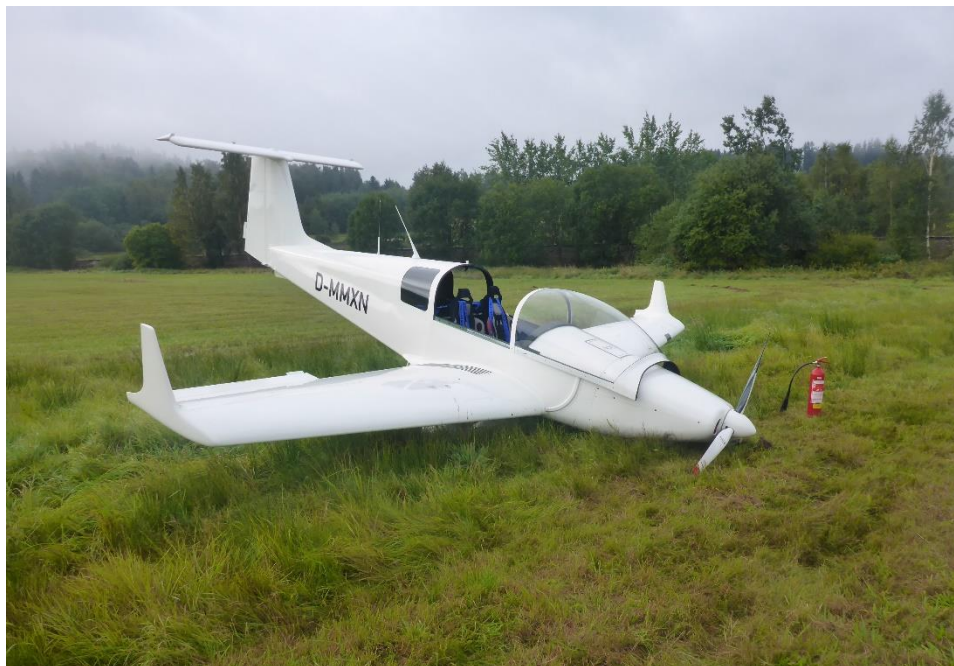
Obr. 3 - Havarovaný letoun v zarostlém melioračním příkopu.

Vjetím letounu do měkkého terénu melioračního příkopu došlo k poškození (zlomení) vidlice kola přední podvozkové nohy a k poškození listů vrtule. Listy vrtule byly poškozeny na náběžných hranách a na koncích kontaktem s vysokou trávou a následně s terénem. Nedošlo k násilnému zastavení motoru.

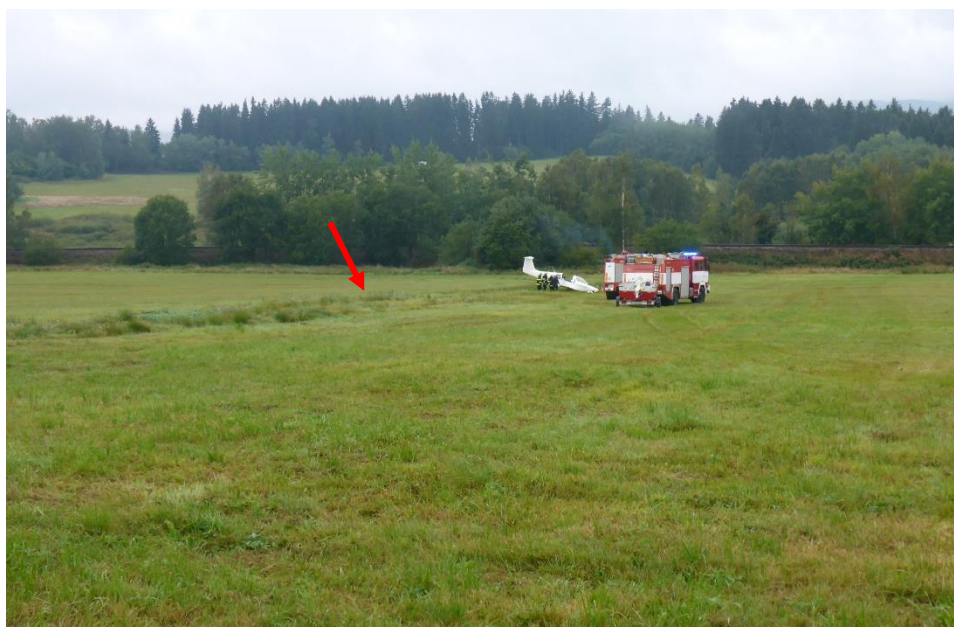
K události došlo na travnaté louce ležící mezi železnicí (vlevo od směru přistání) a komunikací Jenišov – Horní Planá (vpravo od směru přistání). Louka je 590 m dlouhá a má průměrnou šířku 133 m. Přibližně ve ¾ délky ve směru přistání se nachází trávou zarostlý meliorační příkop s přibližným sklonem bočních stěn 10 až 12°. Orientace letounu (podélné osy) vůči podélné ose příkopu byla cca 80°.

Obr. 4 - Meliorační příkop (označen červenou šipkou) vedoucí napříč loukou.

Příčinou události bylo přehlédnutí terénní nerovnosti (melioračního příkopu) pilotem při dojezdu letounu na ploše bezpečnostního přistání.
