CZ-17-0352

# ZÁVĚREČNÁ ZPRÁVA

**o odborném zjišťování příčin letecké nehody  
kluzáku L 33 SÓLO  
poznávací značky OK-3404  
na letišti KUNOVICE  
ze dne 27. května 2017**

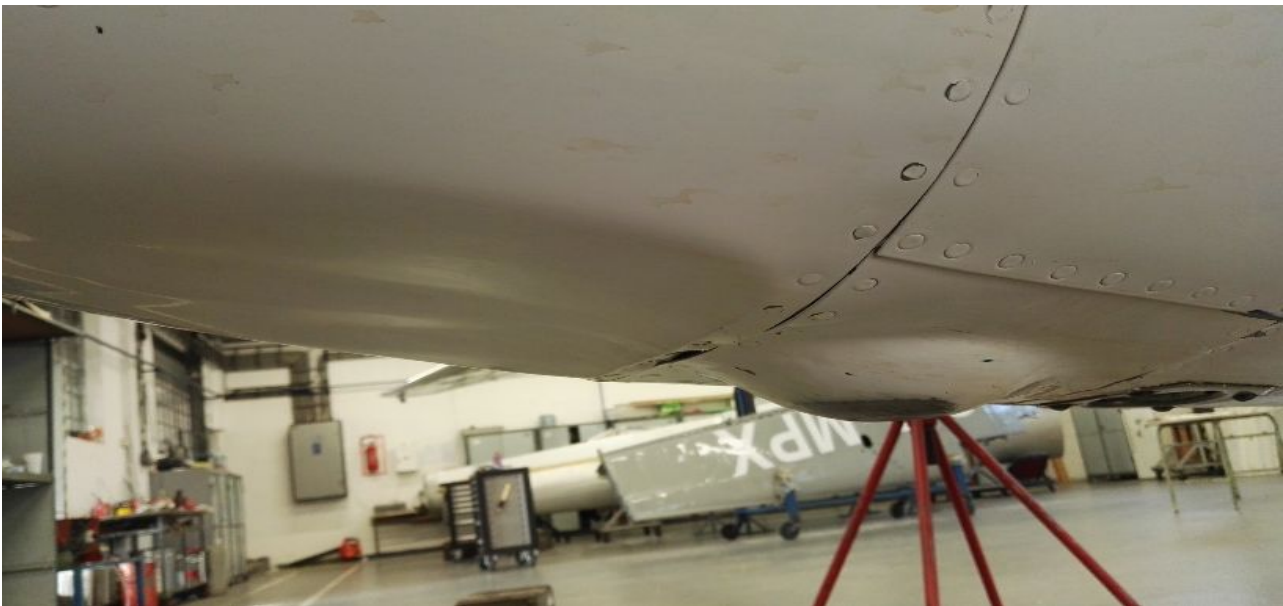
- Deformace (naražení) přední části trupu.
- Deformace přepážky č.1 PN. G 010 223 N.
- Deformace předního krytu PN. G 010 220 N.
- Deformace botky PN. G 010 214 N.
- Deformace zadního potahu přední části trupu PN. G 010 213 N.
- Lehce zvlněný potah zadní části trupu PN. G 010 404 N v přední části potahu vpravo a vlevo.
- Deformace hlavního potahu zadní části trupu PN. G 010 404 N v zadní části potahu pod kýlem.
- Deformace potahu kýlu PN. G 030 025 N.
- Roztržená přepážka 4. a PN. G 010470 N.
- Horní a dolní závěs pravé poloviny křídla mimo toleranci.

Obr. č. 2: Detail poškození přídě kluzáku

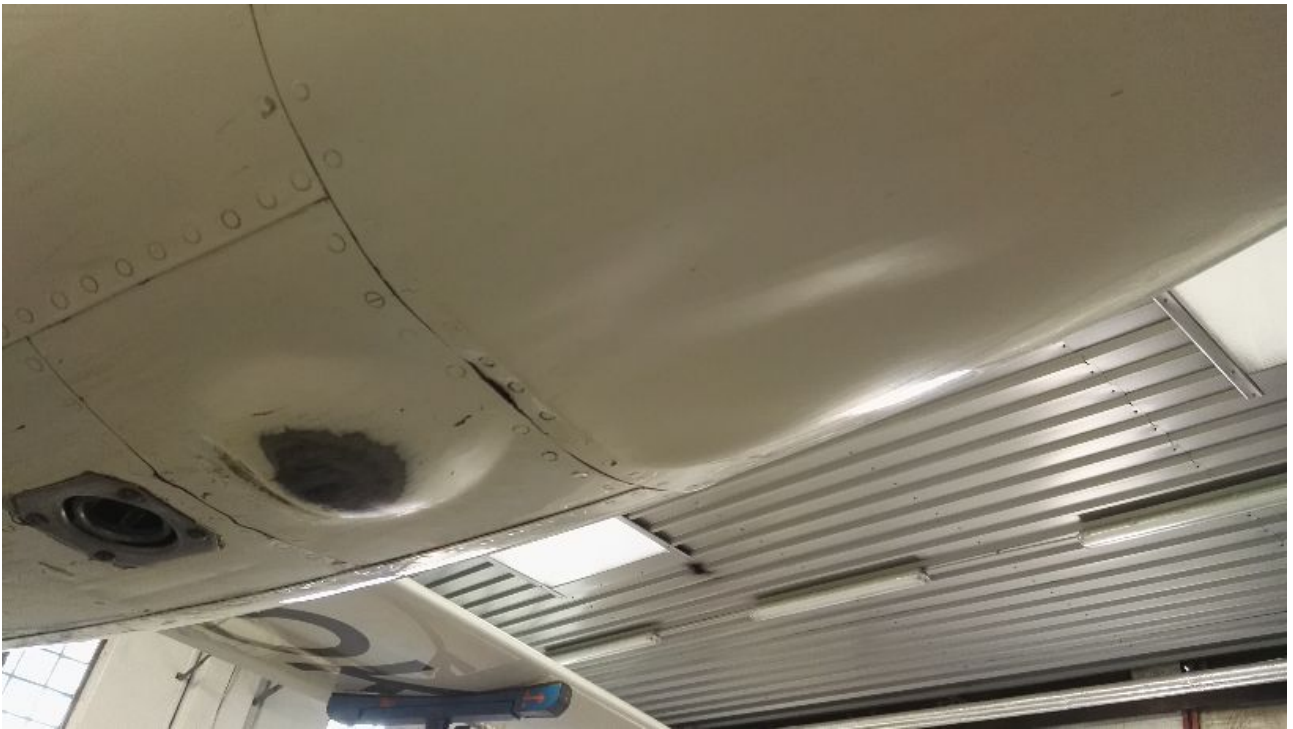
*Obr. č. 3: Poškození přídě kluzáku a botky*

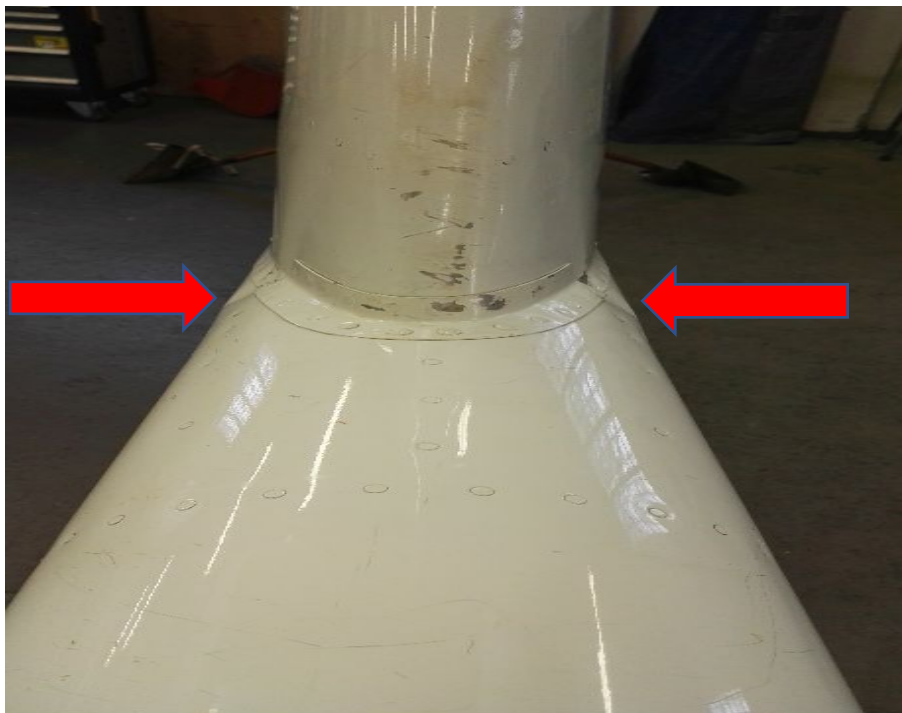
- Nivelace prokázala deformaci trupu v zadní části - zadní část trupu je deformována směrem vzhůru od vodorovné nivelační roviny a základní roviny trupu.

*Obr. č. 4: Detail deformace potahu zadní části trupu pod kýlem*

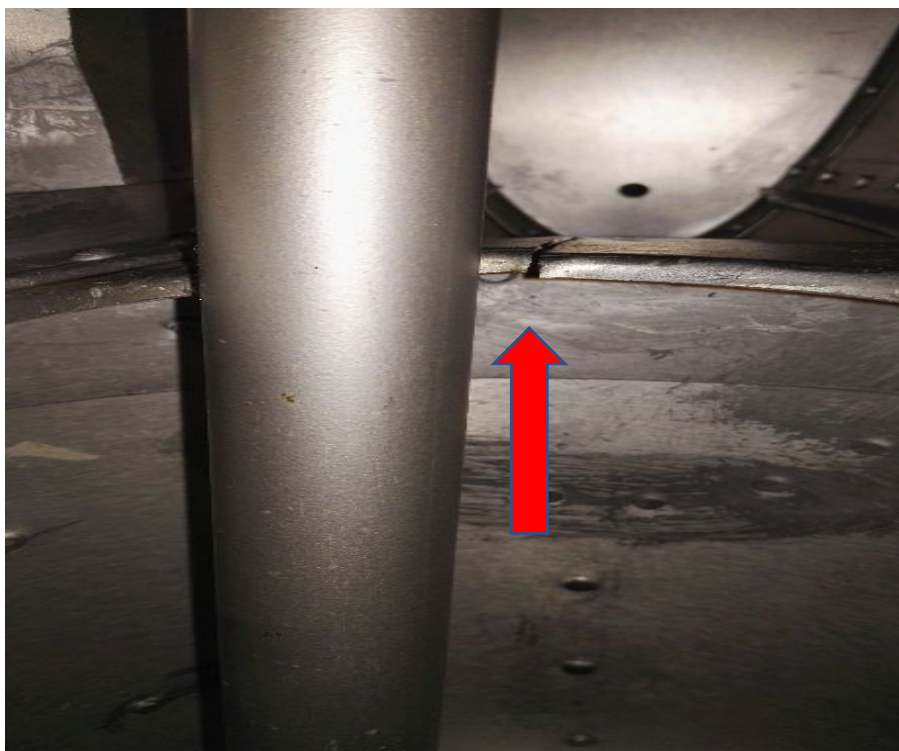
Obr. č. 5: Roztržená přepážka č. 4 a
