CZ-18-0230

ZÁVĚREČNÁ ZPRÁVA

**o odborném zjišťování příčin letecké nehody
letounu Morane-Saulnier MS893E, pozn. značky OK-PLZ,
dne 28. 4. 2018 na LKPL**

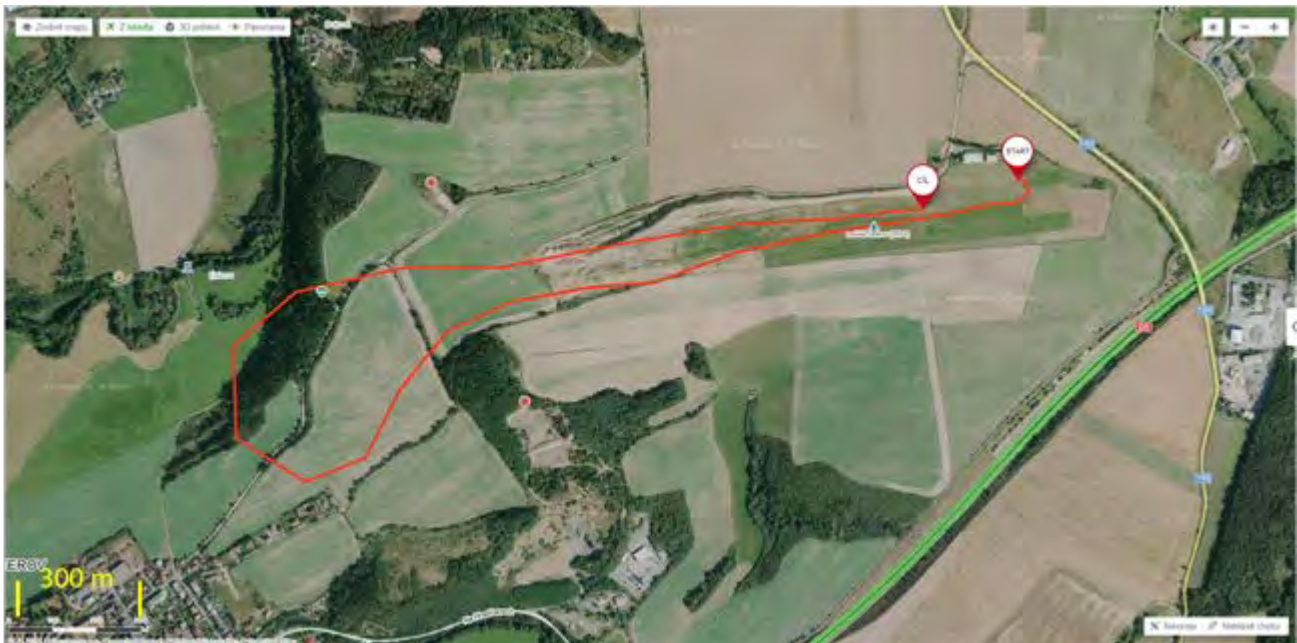
Obr. 1: Celá trať kritického letu

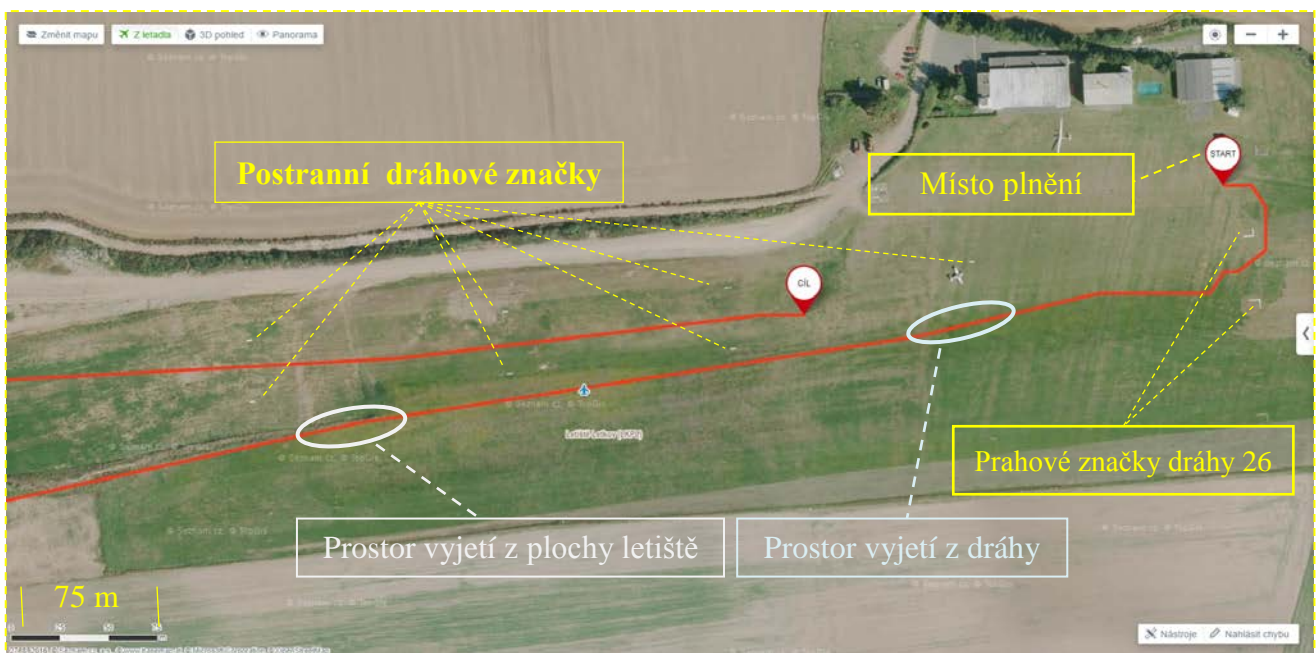
Obr. 2: Pojždění letounu na místo vzletu, rozjezd, let po sjetí z plochy letiště a let na přistání

Letoun najel na RWY26 mezi jejími prahovými značkami. V počáteční fázi rozjezdu sjel k jejímu levému okraji. Během dalšího rozjezdu vyjel mimo tuto RWY. V průběhu dalšího rozjezdu, již mimo RWY, se dostal pravým hlavním podvozkem do kontaktu s postranní dráhovou značkou.

Při dalším pohybu sjel letoun levým kolem hlavního podvozku a předovým podvozkem z terénní vlny, která oddělovala plochu letiště od prostoru jižně od letiště. V tomto prostoru došlo k nárazu přední podvozkové a pravé podvozkové nohy do vrypu v uvedené terénní vlně, k jejich odlomení a poškození pravé poloviny křídla s klapkou.

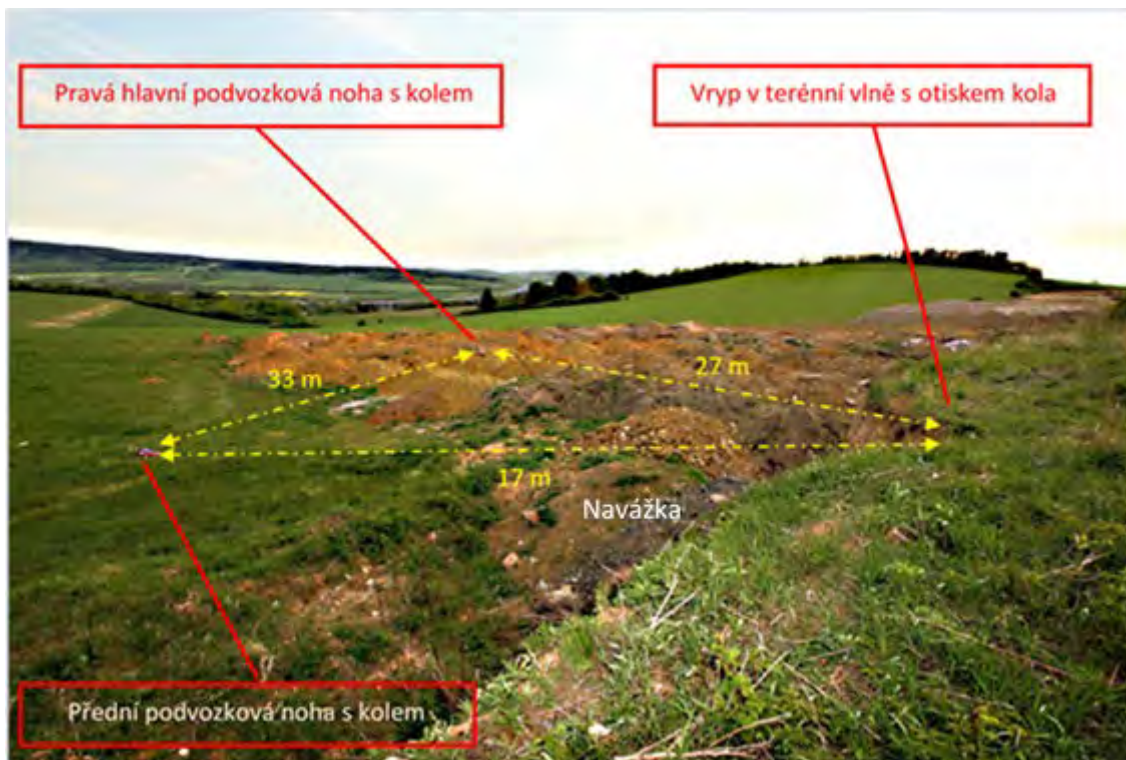
Místem LN byl výrazný kolmý vryp do terénní vlny mezi plochou letiště a plochou jižně od ní do cca 80 cm v celé její výšce. Do tohoto vrypu letoun při rozjezdu vjel přední a pravou podvozkovou nohou. Po nárazu letounu do vrypu došlo k odlomení přední podvozkové nohy, pravé hlavní podvozkové nohy a poškození pravé poloviny křídla s klapkou. V prostoru vyjetí letounu z plochy letiště byl terén jižně od ní o cca 2,5 m níže.

Obr. 7: Místo LN ve směru vzletu. Vzdálenosti jsou zaokrouhleny na celé metry.

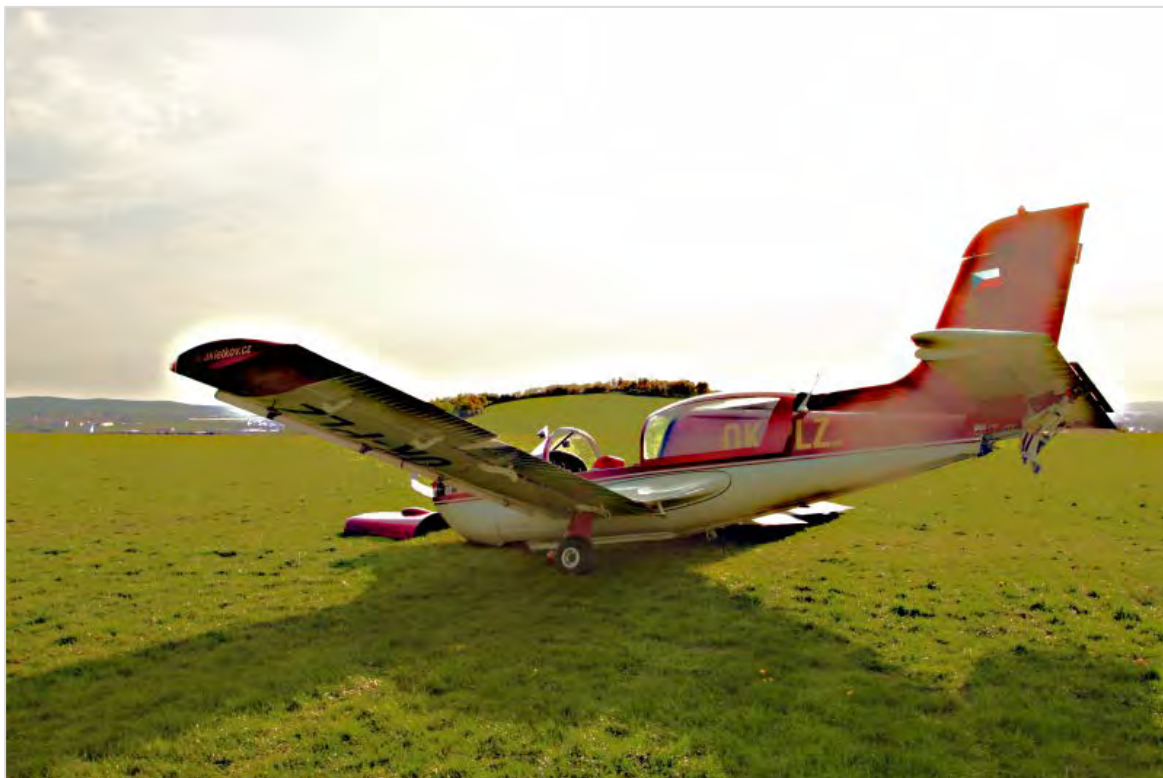
Pilot pokračoval ve vzletu. Po vzletu odklonil letoun doleva. Následnou pravou zatáčkou nalétl na přistání na RWY08, na kterou přistál na levou podvozkovou nohu a na břicho. Letoun během pohybu po zemi se ve smyku otočil o cca 90° doprava. Pohyb zastavil ve vzdálenosti cca 250 m před koncem RWY08.

Obr. 8: Letoun po přistání

- Na letadle došlo k porušení nosné struktury konstrukce letadla, což při případné opravě vyžaduje výměnu nosníků křídel a závěsů uchycení křídel. Tato oprava je možná jenom v přípravných, které žádná organizace údržby nevlastní. Vzhledem k tomu, že výroba těchto letadel již byla skončena, není možné tuto opravu vykonat ani ve výrobním závodě.
- Poškození komponentů letadla: Veškeré komponenty namontované na letadle, které jsou poškozené a je možné jejich další použití, vyžadují před uvedením do provozu údržbu nejvyššího stupně.
- Vzhledem k uvedeným skutečnostem se dá letoun považovat za zničený.
