ZÁVĚREČNÁ ZPRÁVA

**o odborném zjišťování příčin letecké nehody
kluzáku STANDARD CIRRUS 75 VTC
poznávací značky OK-1111
na poli u obce Obora u Blanska
dne 16. července 2017**

Praha
červenec 2018

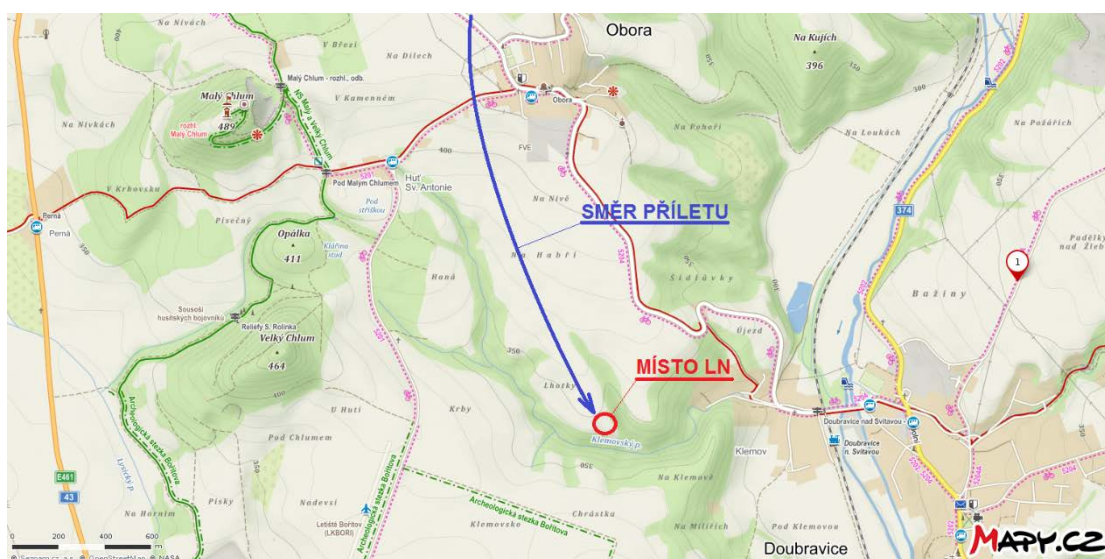
Místo tvrdého přistání kluzáku se nacházelo na poli porostlém vzrostlým obilím cca 865 m severovýchodně od plochy SLZ Bořitov (LKBORI). Pole se svažuje ze severu k jihu a v jižní části je ze tří stran ohraničeno lesním porostem. Přesná poloha místa přistání kluzáku je uvedena v následující tabulce:

Obr. č. 2: Místo letecké nehody kluzáku

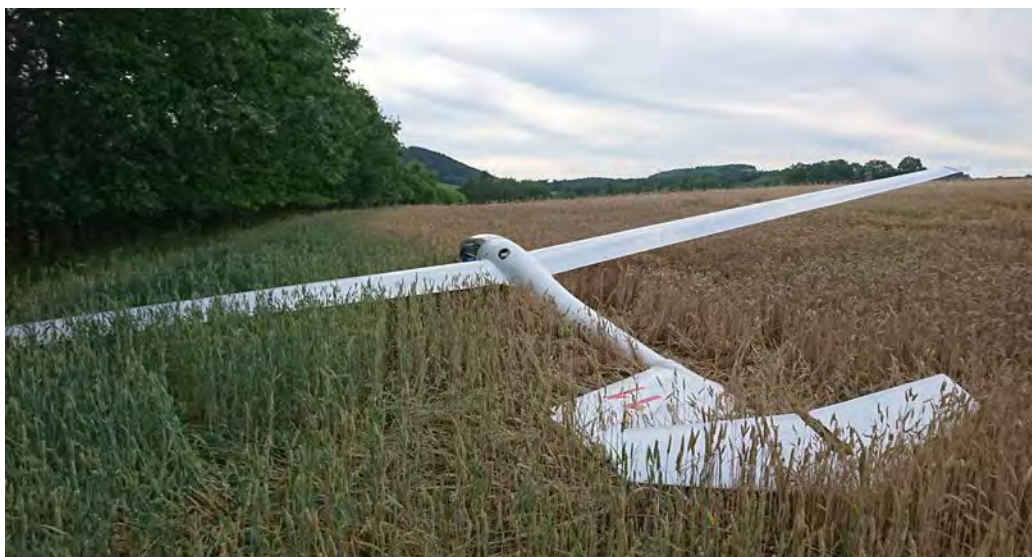
Obr. č. 3: Pohled na kluzák na místě letecké nehody.

Při nárazu ocasní části do obilí během rotace došlo k ulomení zadní části trupu v místě před kýlovou plochou. Dále byl z kování závěsu vytržen vodorovný stabilizátor a došlo k rozbití organického skla překrytu pilotní kabiny. Kluzák bude uvolněn do dalšího provozu až po opravě u opravárenské organizace.
