# ZÁVĚREČNÁ ZPRÁVA

**o odborném zjišťování příčin vážného incidentu -  
nebezpečí srážky letounů  
Cessna 152 poznávací značky OK-HAD  
a Bristell ELSA poznávací značky OK-WAR 18  
při přistávacím manévru na LKLT  
dne 10. 4. 2018**

Praha  
Květen 2018

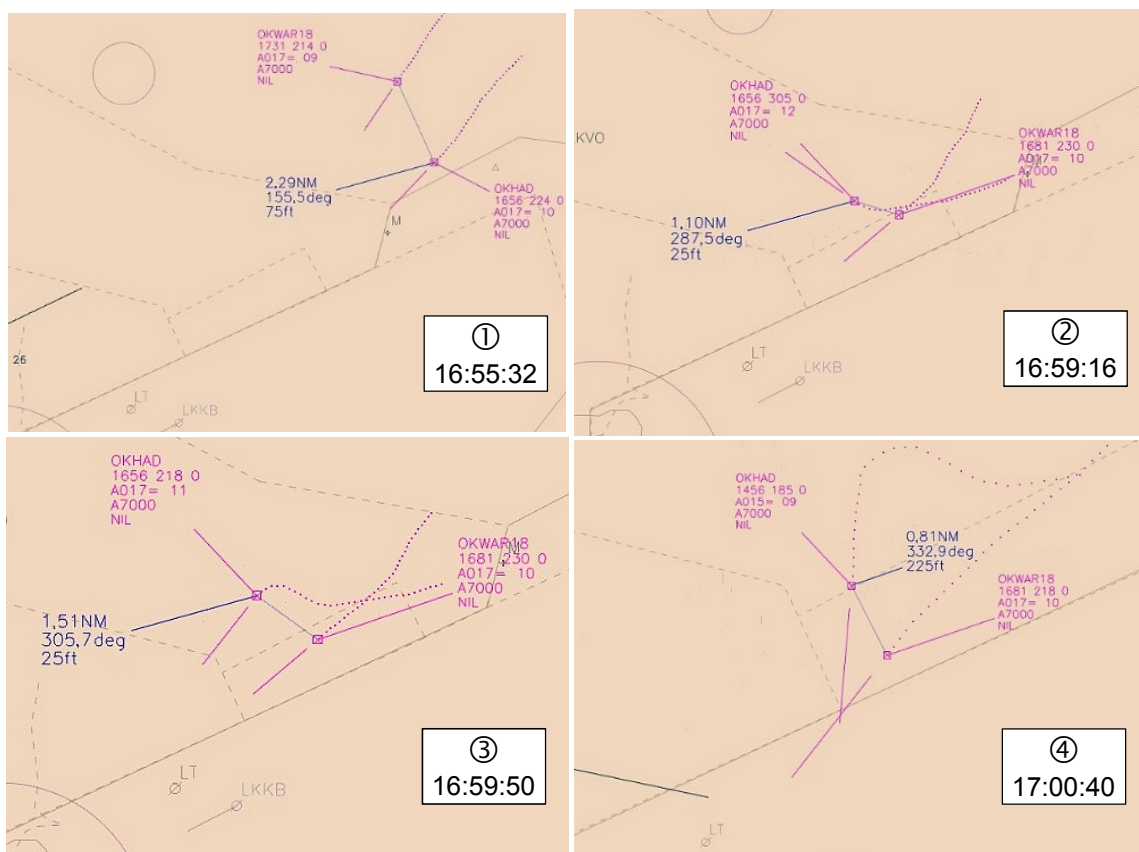
OKHAD se nacházel vlevo před OKWAR18 a ve vzdálenosti cca 7 NM od LKLT postupně významně změnil trajektorii letu o cca 70° vpravo od tratě k LKLT, viz ② na obrázku č. 1. Tím křížoval zleva trajektorii OKWAR18 s rozstupem cca 0,85 NM a dostal se do polohy cca 1,5 NM vpravo na úroveň OKWAR18 viz ③ na obrázku č. 1.

Obrázek č. 1. Trajektorie OKWAR18 a OKHAD.

V 16:59:30 se pak OKHAD zatáčkou vlevo do kurzu cca 185° začal vracet k LKLT. Změnou trajektorie OKHAD se OKWAR18 provádějící přímé přiblížení dostal do polohy před OKHAD viz ④ na obrázku č. 1.

Z analýzy záznamu letů lze odvodit, že pilotka OKHAD se již po minutě MIKE, v poloze cca 7,1 MN od LKLT postupně odchýlila vpravo od tratě přiblížení. Ve vzdálenosti cca 5,5 NM kurzem 262° křížovala trajektorii (cca 0,87 NM) před OKWAR18. Na chybný kurz letu nereagovala, pokračovala až do kurzu 305°, tj. s chybou cca 75° a teprve v 16:59:30 začala opravu chybné trajektorie letu vzhledem k přiblížení na LKLT. Tím se dostala do polohy vpravo a za OKWAR18.

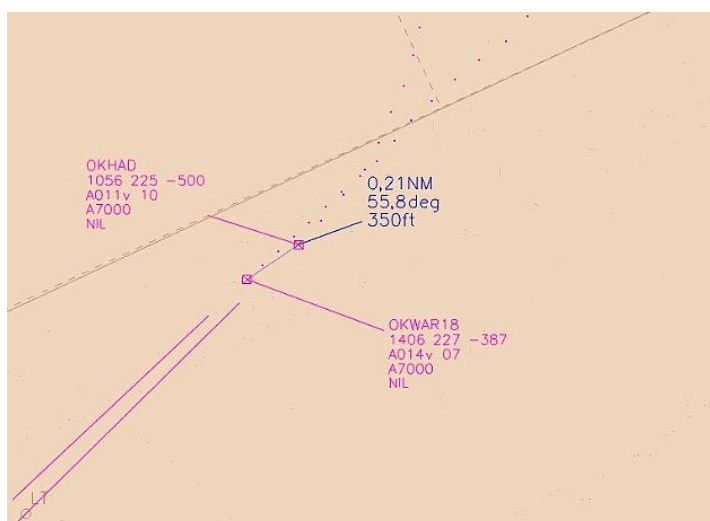
Obrázek č. 2. Poloha OKWAR18 a OKHAD – 17:01:51.

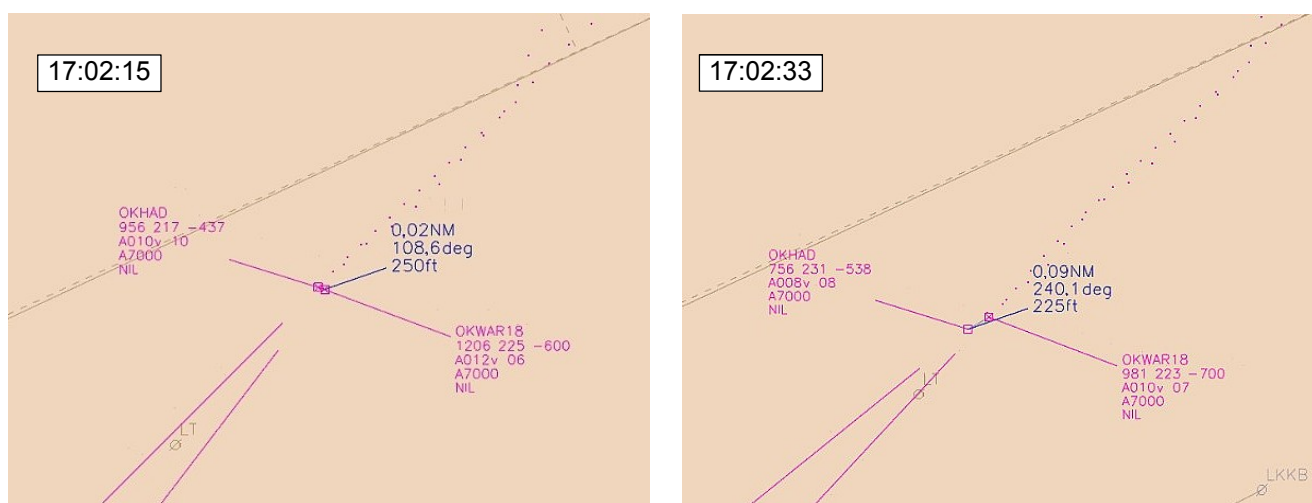
V 17:02:15, 0,9 km před THR RWY 23L, se OKHAD letící rychlostí 100 kt dostal zleva do polohy pod OKWAR18 provádějící poslední fázi přiblížení při rychlosti 60 kt na přistání na RWY 23R, viz obrázek č. 3. a podletěl jej směrem doprava.

Obrázek č. 3. Poloha OKWAR18 a OKHAD – 17:02:15 a 17:02:33.

Pilotka OKHAD letěla po trajektorii, která měla za důsledek, že směřovala pod OKWAR18 a cca 0,9 km před THR RWY 23L se trajektorie křížily. Relativní rychlost přibližování obou letounů byla cca 30 kt. V 17:02:25 byl rozdíl hladin letounů cca 225 ft (68 m). Pak OKHAD podlétl OKWAR18 do polohy mírně vpravo a s rozdílem rychlostí cca 10 kt. Dispečer AFIS letoun OKHAD a hrozbu nebezpečí srážky neviděl.
