# **ZÁVĚREČNÁ ZPRÁVA**

**o odborném zjišťování příčin letecké nehody  
kluzáku Ventus, pozn. značky OK-5293,  
cca 500 m NE Řevničov, dne 14. července 2018**

Praha  
Srpen 2018

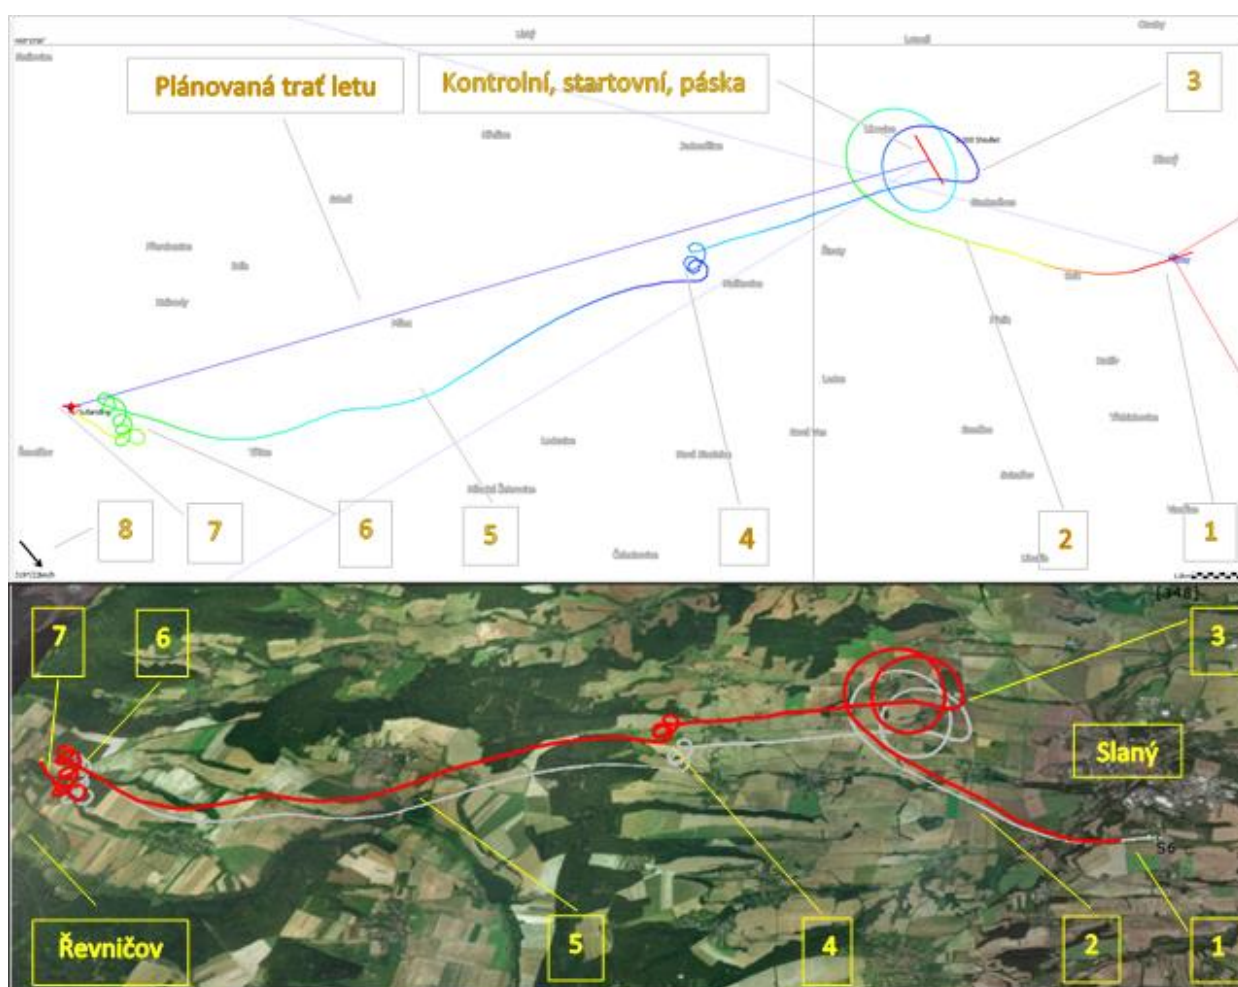
1	09:33	TO v aerovleku	H 310 m
2	09:33 - 09:41	Stoupání v aerovleku	
3	09:41	Odepnutí z aerovleku	H 1050 m
4	09:43 - 09:45	Stoupání v termickém proudu do	H 1050 m
5	09:47 - 09:48	Slabý termický proud cca horizont	H 850 m
6	09:50	Vyhledávání plochy pro přistání	H 700 m a níže
7	09:54	Čas dopadu	H 517 m
8	Vítr	900m > 308°/18 km.hod <sup>-1</sup> , (5 m.sec <sup>-1</sup> ) 800 m = 313°/20 km hod <sup>-1</sup> , (5,5 m.sec <sup>-1</sup> ) 700 m < 319°/22 km.hod <sup>-1</sup> , (6,1 m.sec <sup>-1</sup> )

Obr. 1 a 2: Trať letu.

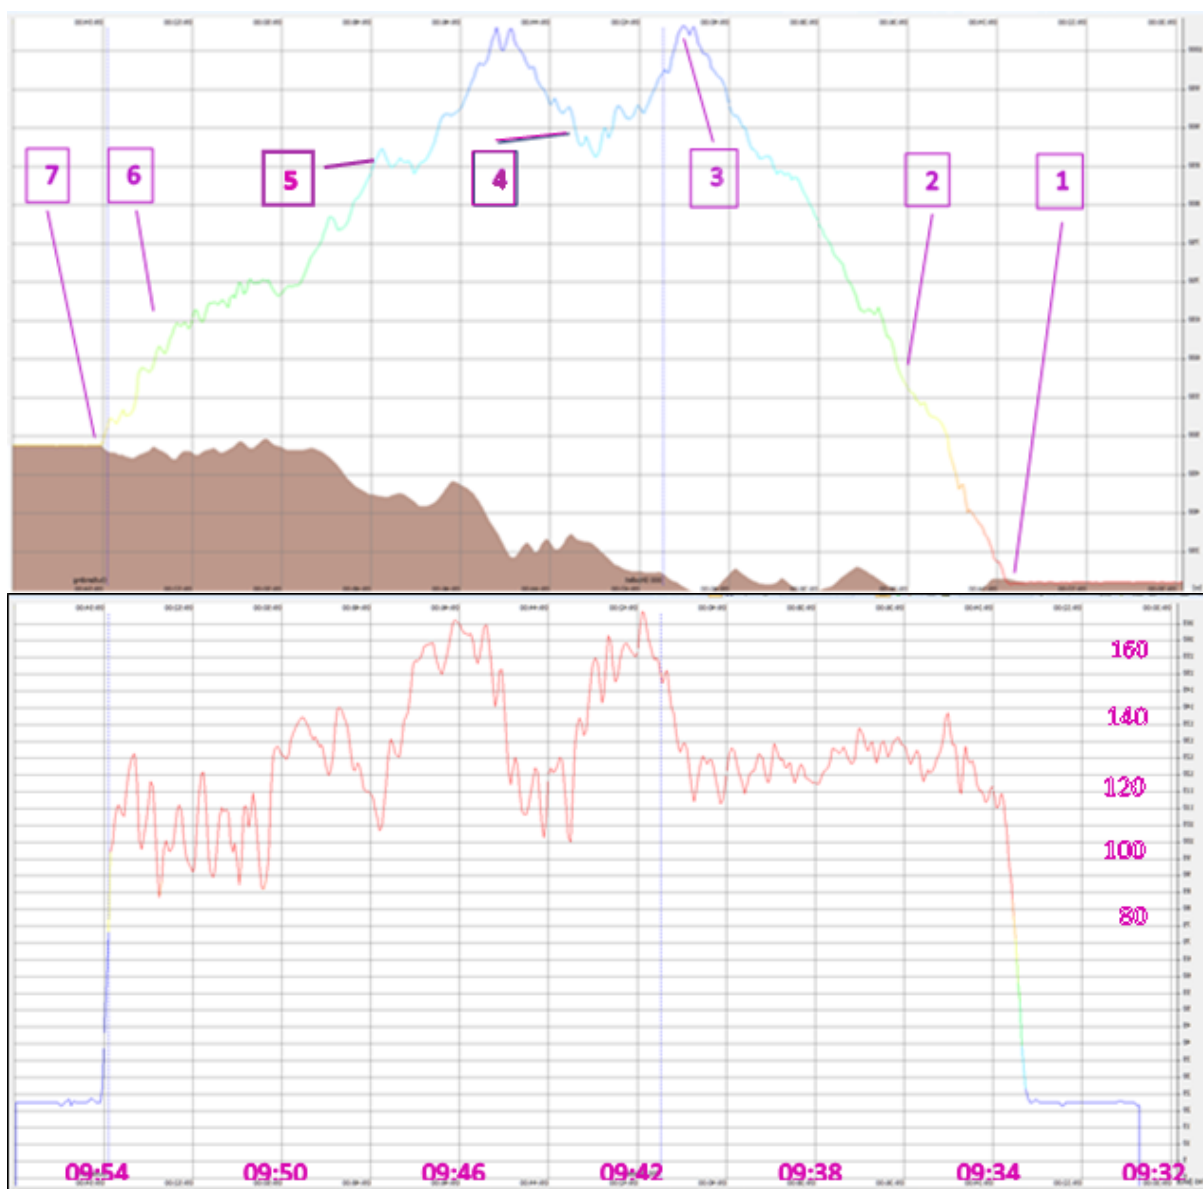
Obr. 3 a 4: Výškový a rychlostní profil letu (ALT v m, V v km.hod<sup>-1</sup>)

Pro ztotožnění obou profilů letu s tratí letu jsou grafy zrcadlově otočeny kolem osy Y.

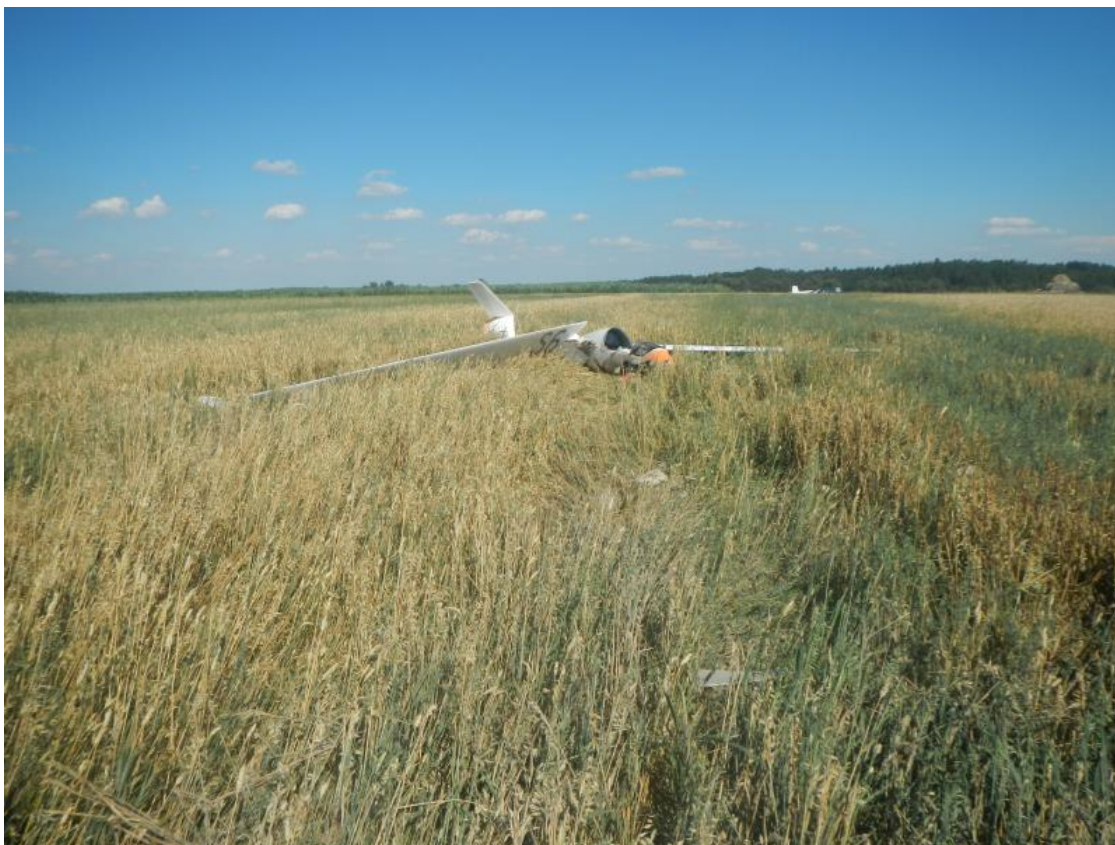
Obr 6: Trosky kluzáku na místě letecké nehody. Pohled ve směru přiblížení.

Na obrázku je znatelný směr pohybu kluzáku po zemi po jeho prvním kontaktu se zemí. V obilí jsou patrné stopy po smyku kluzáku.

Při letecké nehodě došlo na kluzáku k poškození velkého rozsahu. Byla značně poškozena přední a pravá spodní část trupu. Byl zničen překryt kabiny z organického skla. Pravá polovina křídla byla u kořene vylomena. Zádní část trupu s ocasionými plochami byla zlomena. Malé úlomky kluzáku byly od místa prvního dotyku až do místa jeho konečné polohy.
