CZ-18-0638

ZÁVĚREČNÁ ZPRÁVA

**o odborném zjišťování příčin letecké nehody
kluzáku G 102 Astir CS
poznávací značky OK-9916
v místě Soběslav
dne 25. 7. 2018**

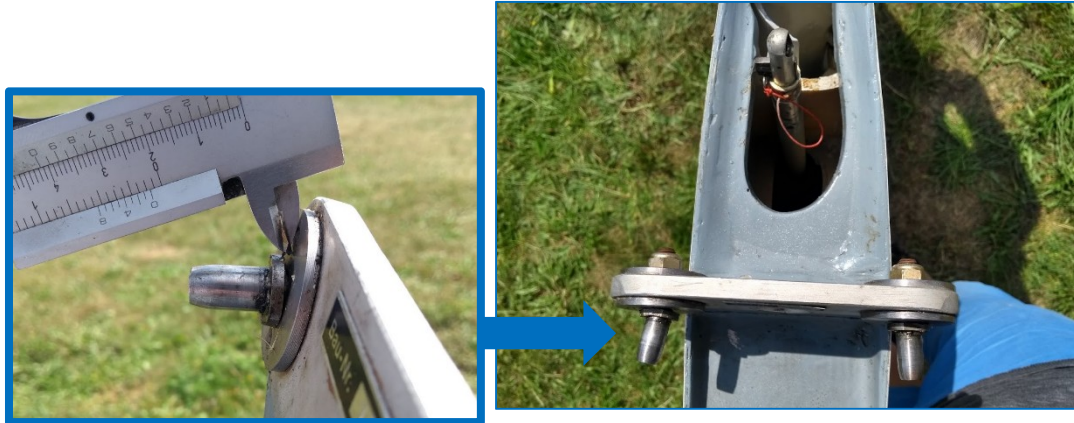
- V místě zavěšení vodorovné ocasní plochy došlo k ohnutí obou čepů na kýlové ploše, viz obrázek č. 1.
- Potah v místě kulového čepu táhla výškového řízení byl popraskaný.
- V okolí závěsného kování vodorovné ocasní plochy na kýlové ploše byly trhliny. Dolní část směrového kormidla byla poškozená.

Obrázek č. 1 Ohnutí čepů na kýlové ploše.

Vizuálně zjištěná poškození kluzáku byla způsobena silami v důsledku toho, že se kluzák dostal do rotace po zachycení křídla o porost a následujícího nárazu konce ocasní části trupu na zem. Ke stanovení rozsahu poškození bude nutné provedení celkového technického nálezu organizací údržby.

Vzhledem k rozsahu poškození bude nutná oprava organizací údržby po provedení celkového technického nálezu. Proto byla událost překvalifikována na leteckou nehodu. Škoda na místě letecké nehody nevznikla.

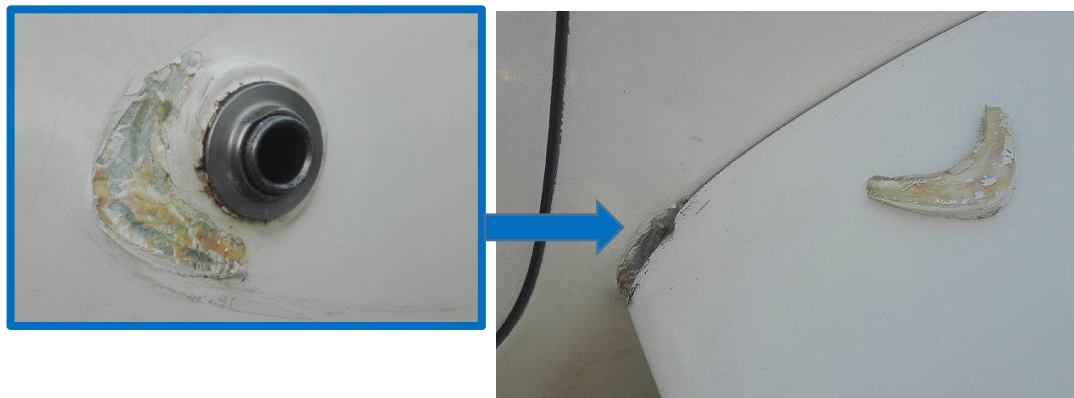
- Přechodový díl trupu do levé poloviny křídla byl odtržený, viz obrázek č. 2.

Obrázek č. 2 Přechodový díl trupu do levé poloviny křídla.
