CZ-17-0857

ZÁVĚREČNÁ ZPRÁVA

**o odborném zjišťování příčin letecké nehody
motorového kluzáku L-13 SE Vivat poznávací značky OK-8118
na letišti Frýdlant dne 25. srpna 2017**

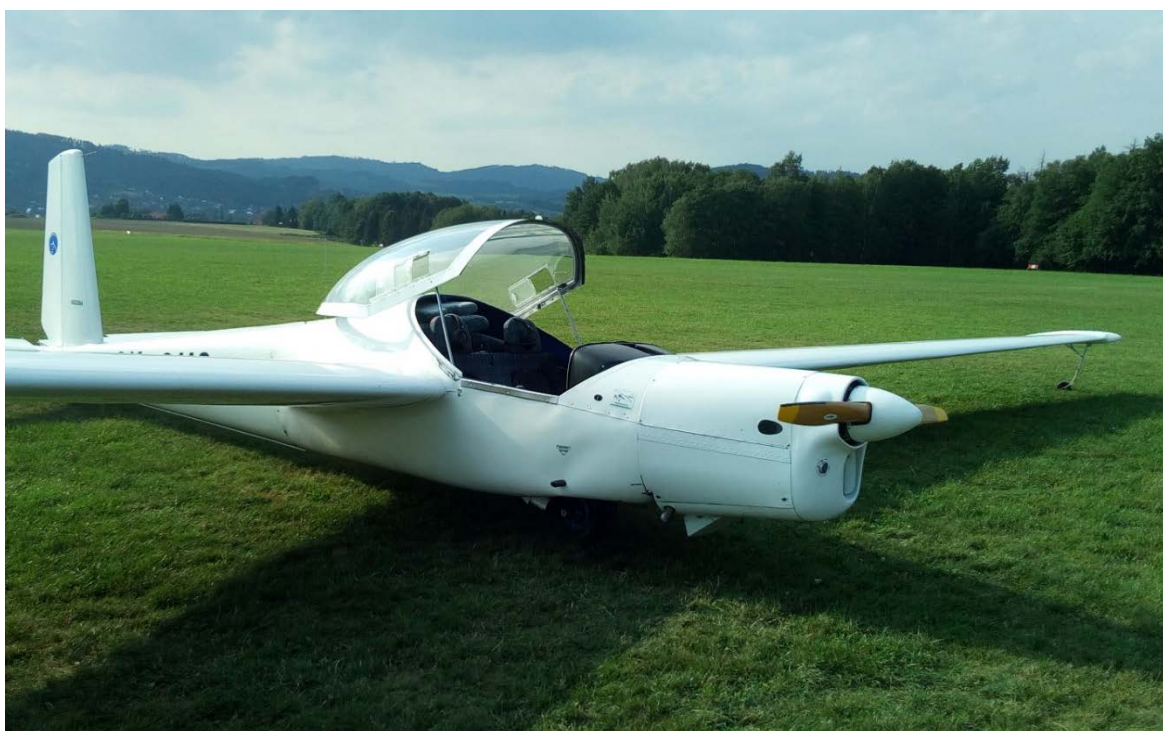
Obr. 1 – celkový pohled na motorový kluzák se sklopenou podvozkovou nohou a deformací trupu mezi podvozkem a motorovou přepážkou.

Poškození trupu vzniklo v důsledku deformace příhradové konstrukce v oblasti uchycení řídicích prvků. Dále došlo k poškození krytu tlumiče hlavního podvozku.

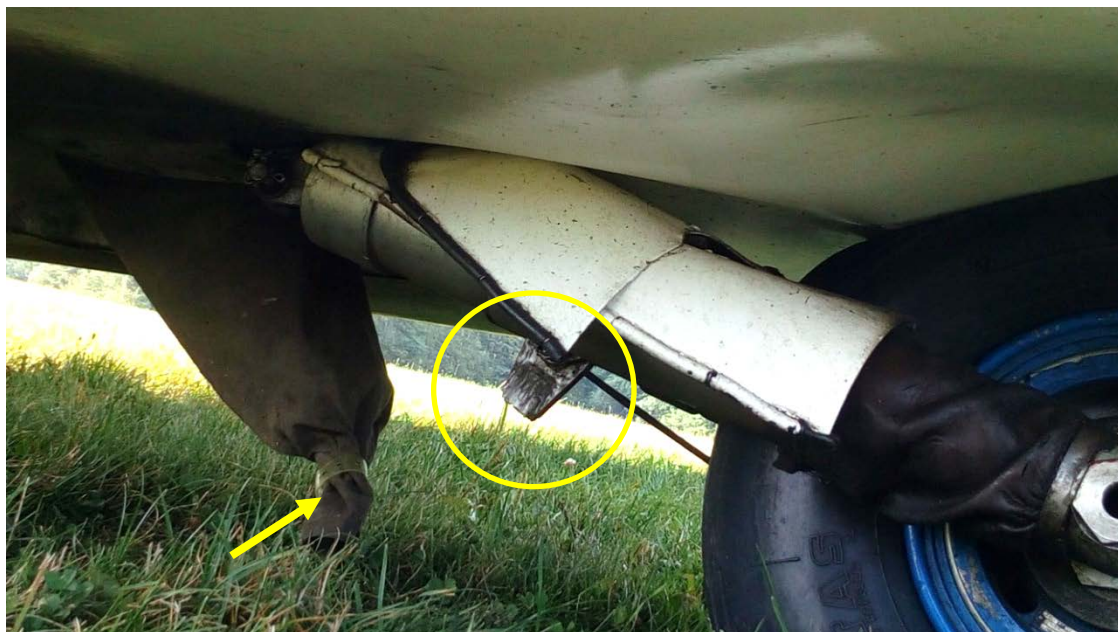
U motorového kluzáku došlo při pojíždění k prasknutí zlamovací vzpěry hlavního podvozku a ke sklopení hlavního podvozku směrem dopředu. Podvozková noha s kolem poškodila spodní a boční část trupu.

Obr. 2 – na snímku je prasklá vzpěra a vpravo je dopředu sklopený podvozek.

Během pojíždění u motorového kluzáku došlo k prasknutí zlamovací vzpěry hlavního podvozku. Hlavní podvozek se sklopil směrem dopředu, a podvozkové kolo poškodilo spodní část trupu motorového kluzáku. K únavovému lomu vzpěry došlo v místě změny jejího tvarového průřezu, kde dochází k největšímu silovému namáhání nejen při vysouvání a zasouvání podvozku, ale při pojíždění po nerovném povrchu.

1. Poškozená spodní laminátová karosérie v místě kolize s podvozkovým kolem – nutná oprava přeplátováním a lakováním.
2. Utržené rameno 1 zlamovací vzpěry ovládání hlavního podvozku – nutná výměna a seřízení u výrobce letadla.
3. Deformace příhradové konstrukce trupu v oblasti uchycení řídicích prvků – nutná oprava dle schválené opravárenské dokumentace.
4. Deformace krytu tlumiče hlavního podvozku.

Na motorovém kluzáku byla provedena oprava a obnova letové způsobilosti. V rámci opravy byl vyměněn díl č. 755151 - rameno zlamovací vzpěry, a byla provedena mj. oprava přední spodní části trupu, kontrola výchylek řídicích ploch, kontrolní nivelace, kontrola hmotnosti a centráže, a zálet po opravě.

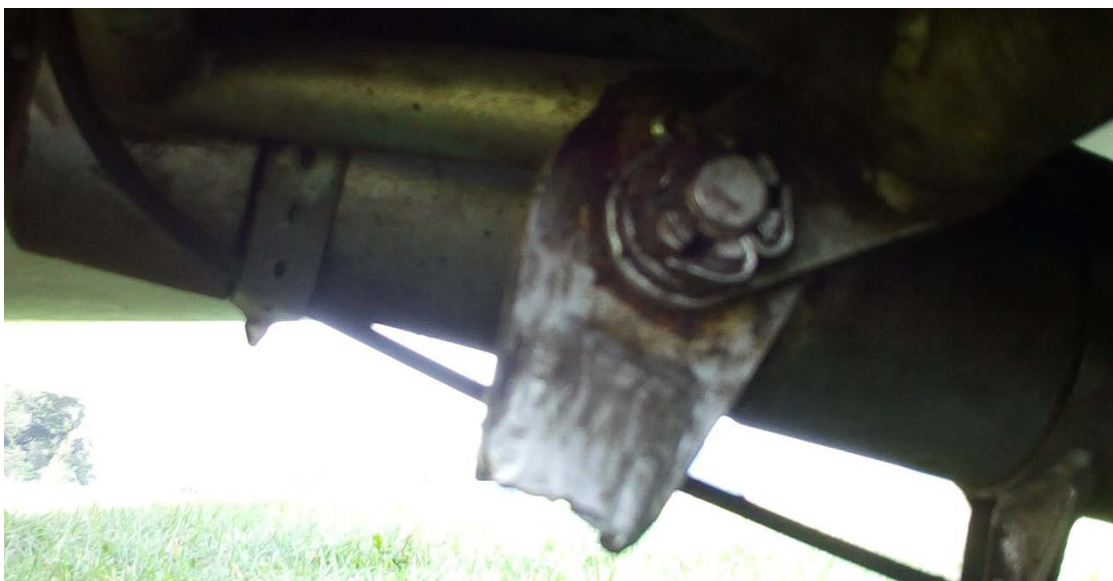
Obr. 3 – část prasklé vzpěry ovládání podvozku v místě změny jejího průřezu.

Příčinou letecké nehody byl únavový lom vzpěry vysouvání podvozku během pojíždění.
