ZÁVĚREČNÁ ZPRÁVA

**o odborném zjišťování příčin letecké nehody
kluzáku NIMBUS 2b
poznávací značky OK-6441
v ATZ LKPS
dne 21. dubna 2018**

Praha
listopad 2018

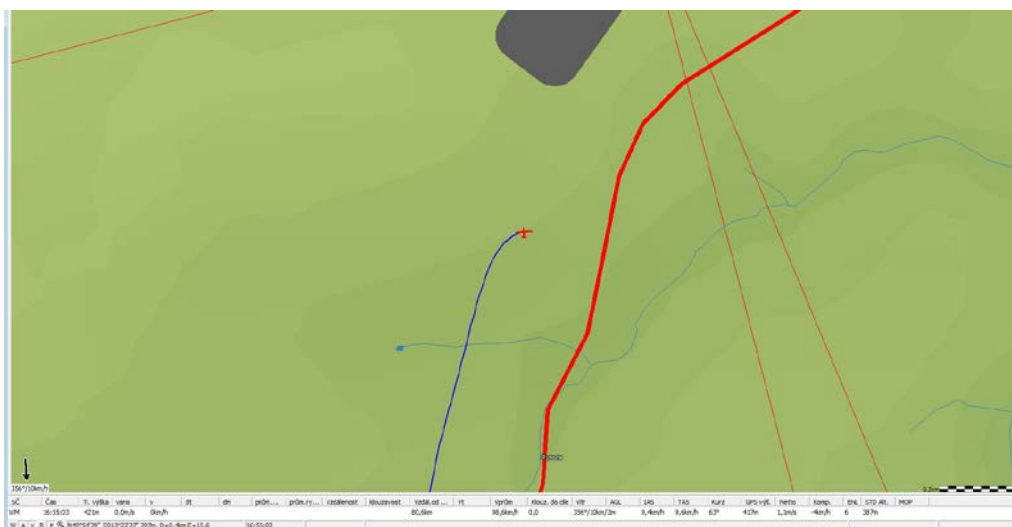
Obr. č. 1: Grafický záznam kritické fáze letu

Čas [h:min:s]	Tlaková výška [m]	Výška nad zemí [m]	IAS [km·h ⁻¹]	Vertikální rychlost [m·s ⁻¹]	Přibližná vzdálenost od THR RWY03 [m]	Výška nad THR RWY03 [m]	Kurz
16:53:00	499	102	74	-0,5	2500	61	004°
16:54:00	453	54	90	-1,5	1600	15	005°
16:54:05	445	46	98	-1,0	1400	7	013°
16:54:10	440	41	100	-0,9	1300	2	014°
16:54:15	434	36	102	-0,8	1200	-4	011°
16:54:20	423	26	110	-2,4	1000	-15	010°
16:54:25	414	17	113	-1,2	900	-24	015°
16:54:30	428	32	96	1,8	750	-10	014°
16:54:35	429	21	85	-1,0	650	-9	015°
16:54:40	426	13	85	-0,8	590	-12	019°
16:54:45	424	8	66	-3,4	500	-14	056°
16:54:46	421	5	46	-4,6	NÁRAZ 487	-17	063°
16:54:48	420	0	0	0	NA ZEMI 480	-18	-

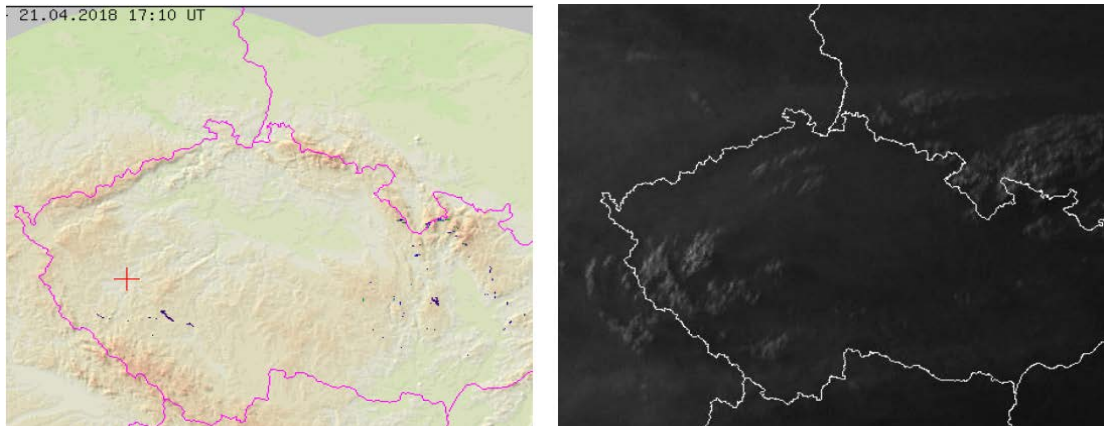
Obr. č. 2: Radarový a satelitní snímek (křížkem je označena poloha LKPS)

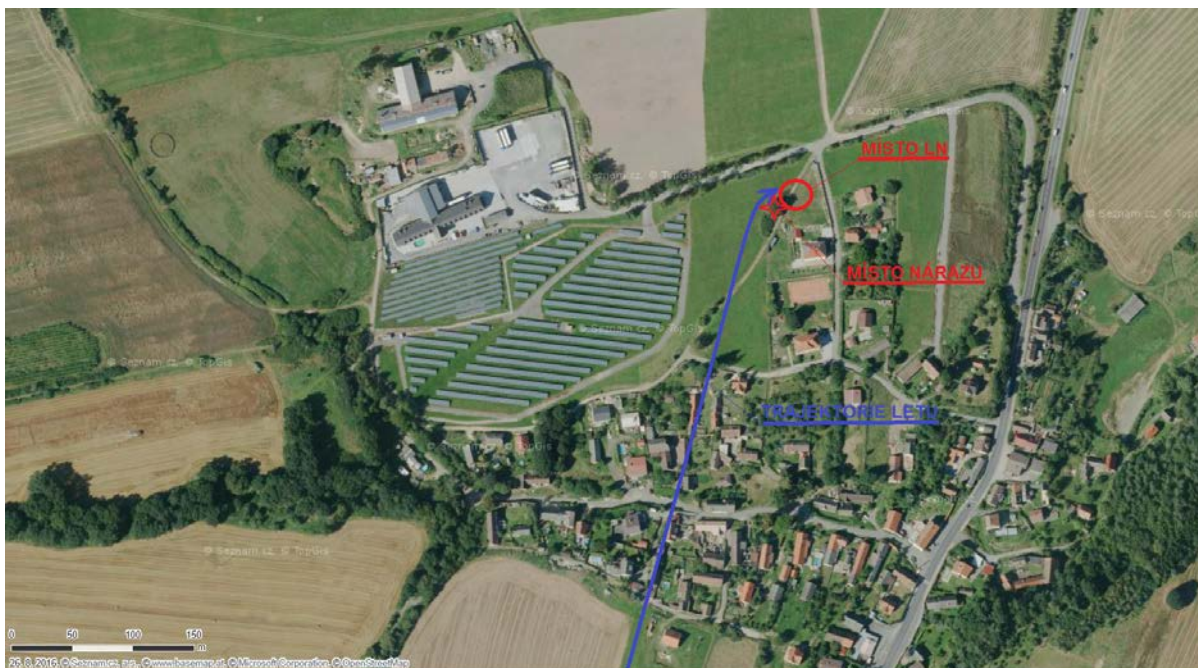
Kluzák dopadl na trávník oploceného pozemku (zahrady) u obytného domu čp. 135 na severním okraji obce Rybnice. Vážně poškozený kluzák ležel na západním okraji pozemku v těsné blízkosti plotu, cca 6 m od vzrostlého stromu a přídí směřoval do kurzu cca 290°. Přesná poloha místa dopadu kluzáku je uvedena v následující tabulce:

Obr. č. 3: Místo letecké nehody

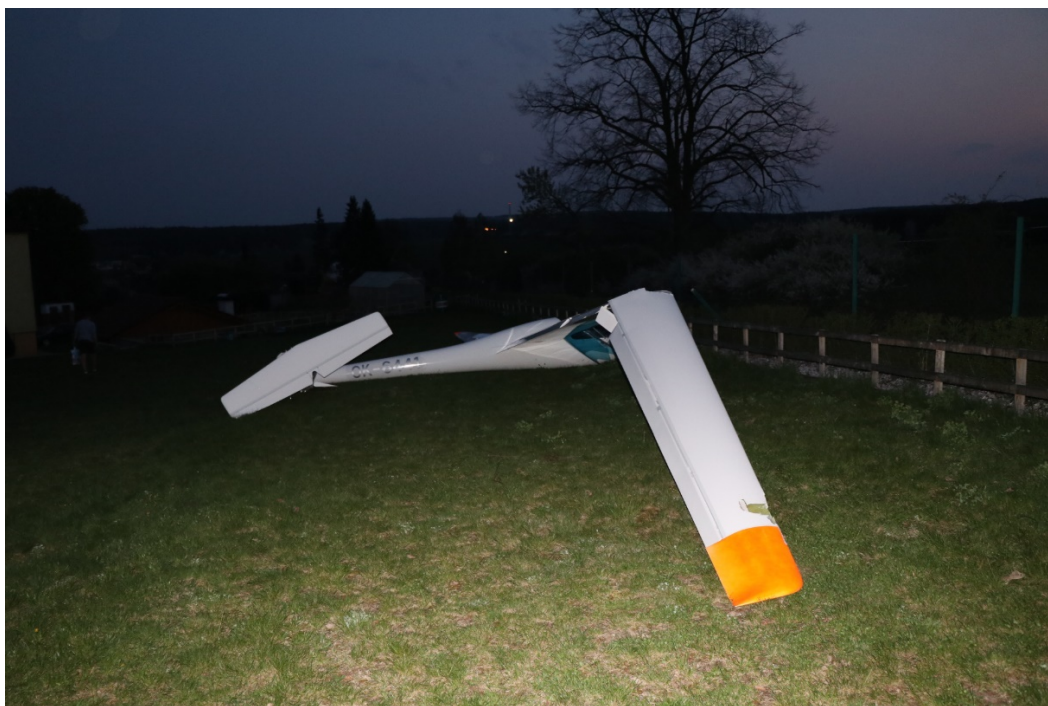
Ohledání kluzáku bylo provedeno v místě letecké nehody hlídkou Policie ČR a následně inspektory ÚZPLN v místě uložení. Trup kluzáku byl výrazně poškozen. Při pohledu do trupu seshora byla viditelná deformace a praskliny laminátového potahu v levé zadní části trupu. Nárazem do drátěného plotu, dřevěného ohradníku a země došlo ke zničení přední části trupu včetně pilotní kabiny. Laminátový rám překrytu kabiny včetně plexiskla byl roztříštěný. Přední část trupu byla rozlepená a zlomená u přepážky řízení. Montážní otvory pro uchycení křídla a svařovaná příhradová konstrukce uvnitř trupu nebyly poškozeny.

Kýlová plocha byla oddělena od trupu. Směrové kormidlo bylo ve spodní části zlomené. Levá část výškového kormidla byla rozlepena. Náběžná hrana vodorovné ocasní plochy byla po nárazu do země v celé délce popraskaná.

Pravá polovina křídla byla ve spodní části potahu proražena ve vzdálenosti 110 cm od kořene křídla. Vzniklý průraz o průměru 10 cm byl patrný i na vrchním potahu ve stejné vzdálenosti. K poškození došlo při kontaktu křídla se sloupkem oplocení. U nástavce pravé poloviny křídla byl zlomený nosník, poškozený a vytržený potah ve spodní části. Ve vzdálenosti 60 cm od konce křídla došlo na náběžné hraně nástavce křídla k rozlepení potahu v délce 2 m.

Levá polovina křídla byla při dopadu na zem zlomena ve vzdálenosti 250 cm od okraje křídla a poškozena ve spodní části potahu u náběžné hrany 140 cm od kořene křídla.

Obr. č. 4: Pohled na kluzák na místě letecké nehody.
