ZÁVĚREČNÁ ZPRÁVA

**o odborném zjišťování příčin letecké nehody
motorového kluzáku L 13 SE Vivat poznávací značky OK-9111
na LKZA
dne 11. 11. 2018**

Praha
Prosinec 2018

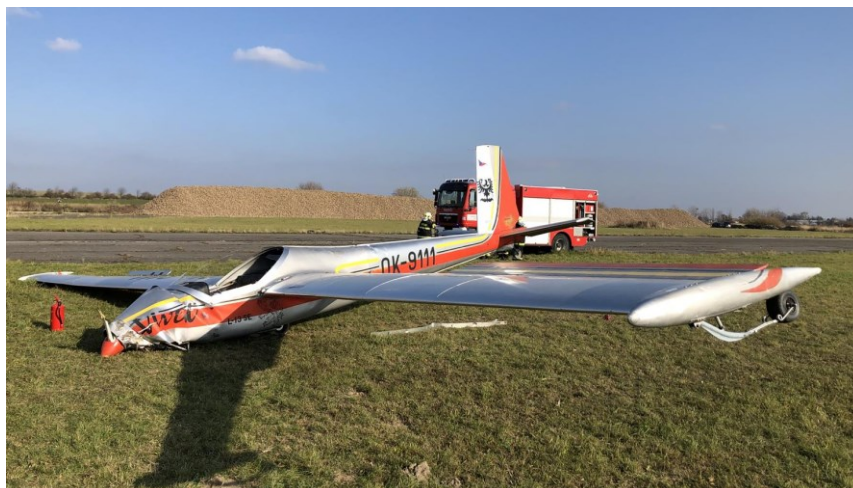
Obr. 1 Pohled na motorový kluzák na místě letecké nehody.

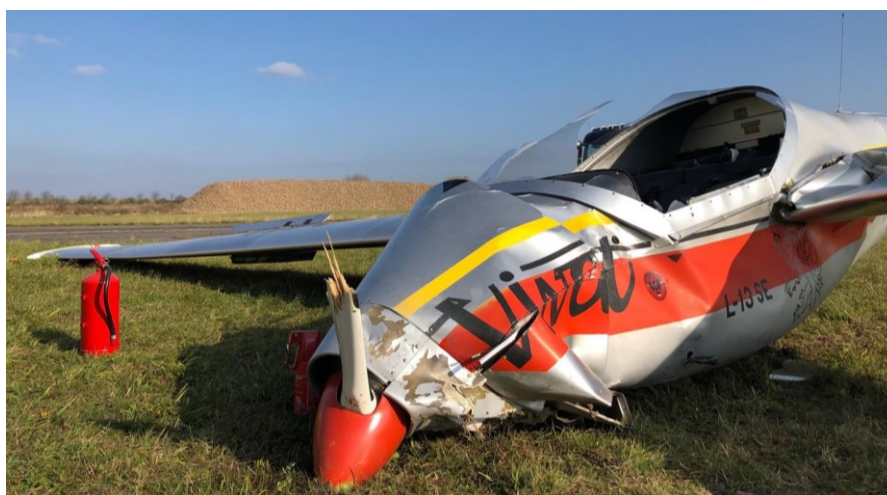
Motorový kluzák byl poškozen působením deceleračních sil při nárazu.

Obr. 2 Deformace přídě, kabiny a křídla.

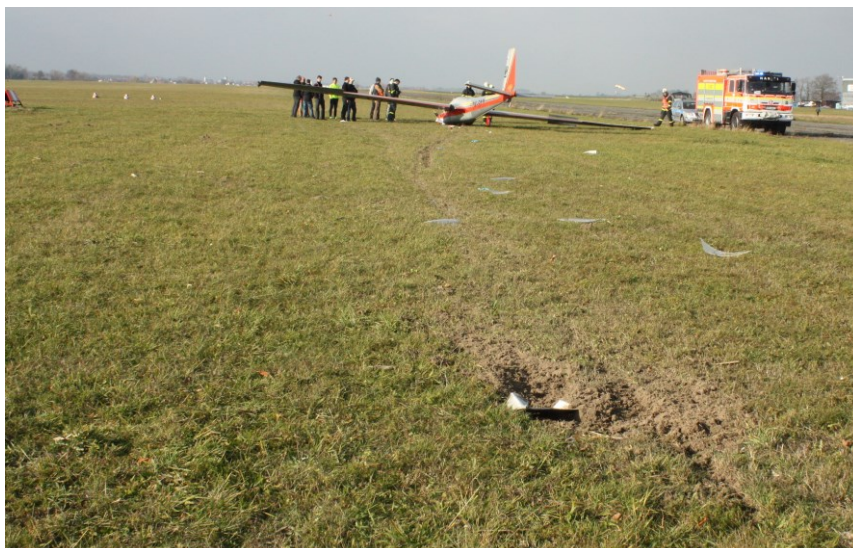
Letecká nehoda se stala na postranním pásu, cca 90 m před úrovní THR RWY28L. Zeměpisné souřadnice místa nárazu byly 49° 55' 39" N a 014° 04' 59" E. V místě letecké nehody je nadmořská výška terénu 240 m.

Obr. 3 Místo nárazu přídě do země.

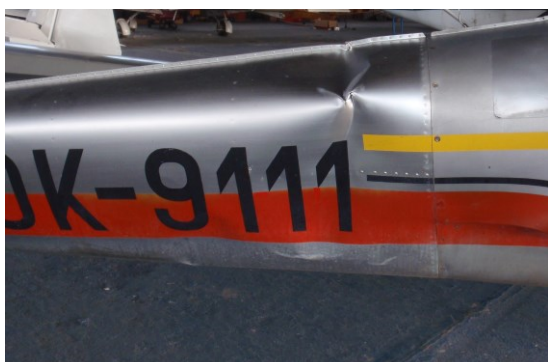
Obrázek č. 4

Příď byla významně deformována až do úrovně první přepážky, deformace laminátové karoserie pokračovala do úrovně náběžné hrany křídla a dále ve spodní části pilotní kabiny a na boku pod levou polovinou křídla. Zadní poloskořepinová část trupu s ocasními plochami byla v místě za odtokovou hranou křídla nárazem prolomená, viz obrázek č. 4.

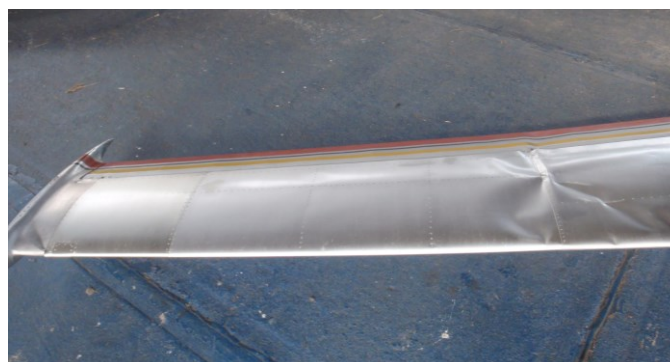
Obrázek č. 5

Pravá polovina křídla měla cca 2,1 m od koncového vřetene mírně prolomenou konstrukci, na náběžné hraně v šíři 0,8 m, viz obrázek č. 5.

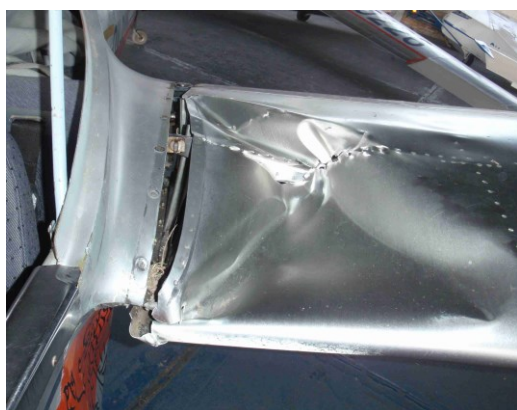
Obrázek č. 6

Levá polovina křídla byla vyhnutá vpřed a v místě kořenového žebra měla v šíři cca 0,49 m deformovanou torzní skříň až do hloubky 0,57 m od náběžné hrany k přednímu závěsu křídla s trupem, viz obrázek č. 6. Krycí pás spoje křídla a trupu se odtrhnul. Zbytek poloviny křídla nebyl vizuálně významně poškozený. Nárazem došlo k rozpojení kulového čepu ovládání brzdících a vztlakových klapek, viz obrázek č. 7.

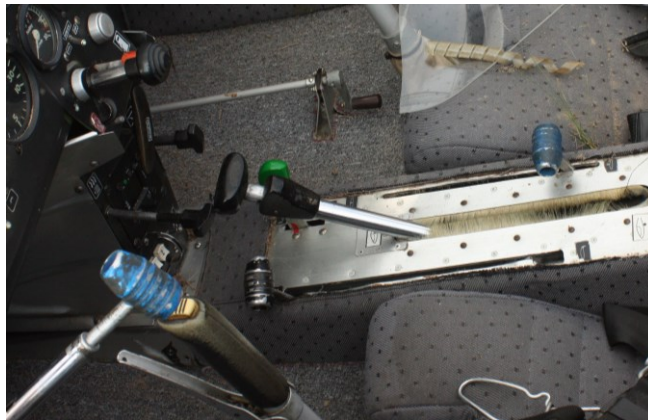
Obrázek č. 8

Pohyb řídicích pák nebyl blokováno, pohyb pedálů byl omezený deformací konstrukce v místě bloků nožního řízení. Páka ovládní podvozku byla v poloze „zasunuto“ viz obrázek č. 8. Ovladač vyvážení byl v poloze „těžký na hlavu“. Rukojeť ovládní směsi byla v cca 1/2 polohy pro obohacení. Ovladač vztlakových klapek byl v poloze „zavřeno“. Táhlo ovládní vzdušných brzd na palubní desce bylo vytaženo a ohnuté, ovladač na středním kanálu byl téměř v poloze na „vysunuto“.
