ZÁVĚREČNÁ ZPRÁVA

**o odborném zjišťování příčin incidentu
letounu Cessna 172S poznávací značky OK-FCA
na LKPM
dne 2. 11. 2018**

Praha
Prosinec 2018

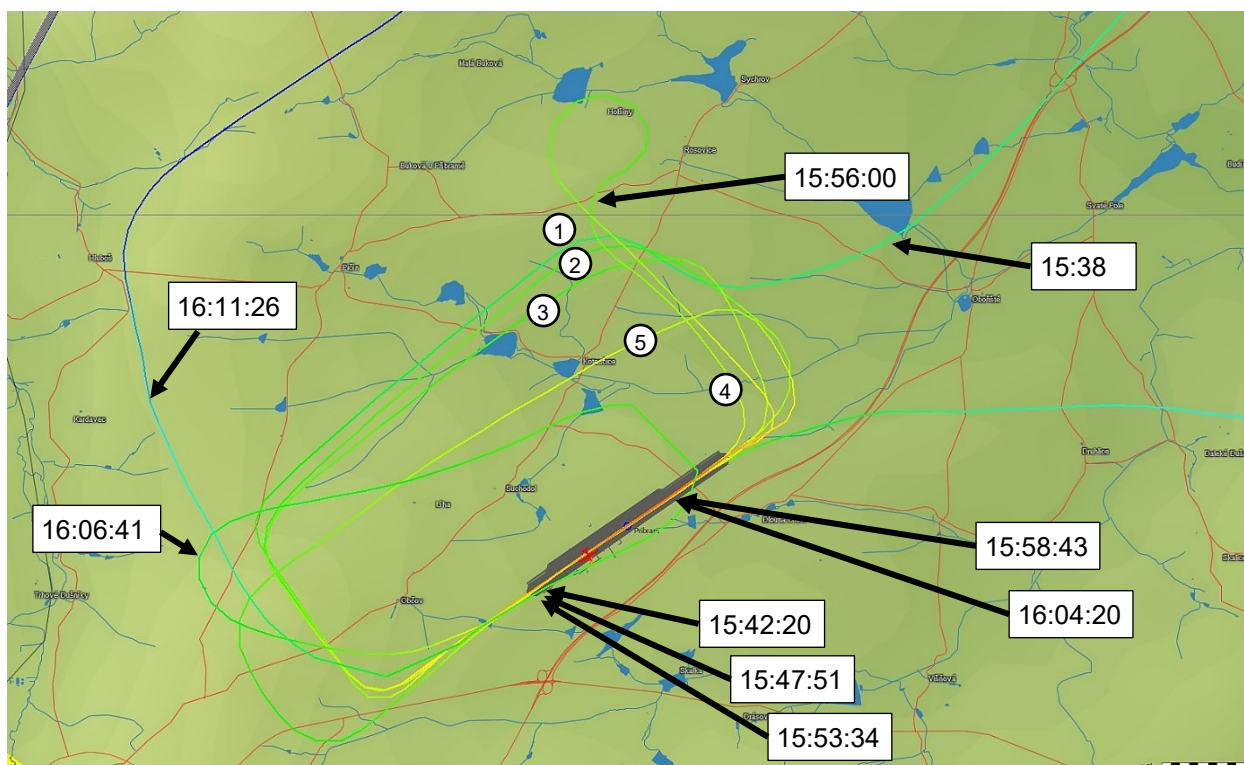
V 16:29:40 pilot přistál na RWY30 LKPR. Během přistání již neměl žádné problémy díky světelné přiblížovací a dráhové soustavě a PAPI. Trajektorie letu v blízkosti LKPM během 5 pokusů o přistání na LKPM je zobrazena na obrázku č. 1.

Obr. 1 Zákres trajektorie letu OK-FCA při pokusech o přistání na LKPM.
