ZÁVĚREČNÁ ZPRÁVA

**o odborném zjišťování příčin
vážného incidentu - narušení schopnosti poskytovat bezpečné
služby ATM, závady zařízení P3D WS, P3D LKTB
dne 19. června 2017**

Praha
Leden 2019

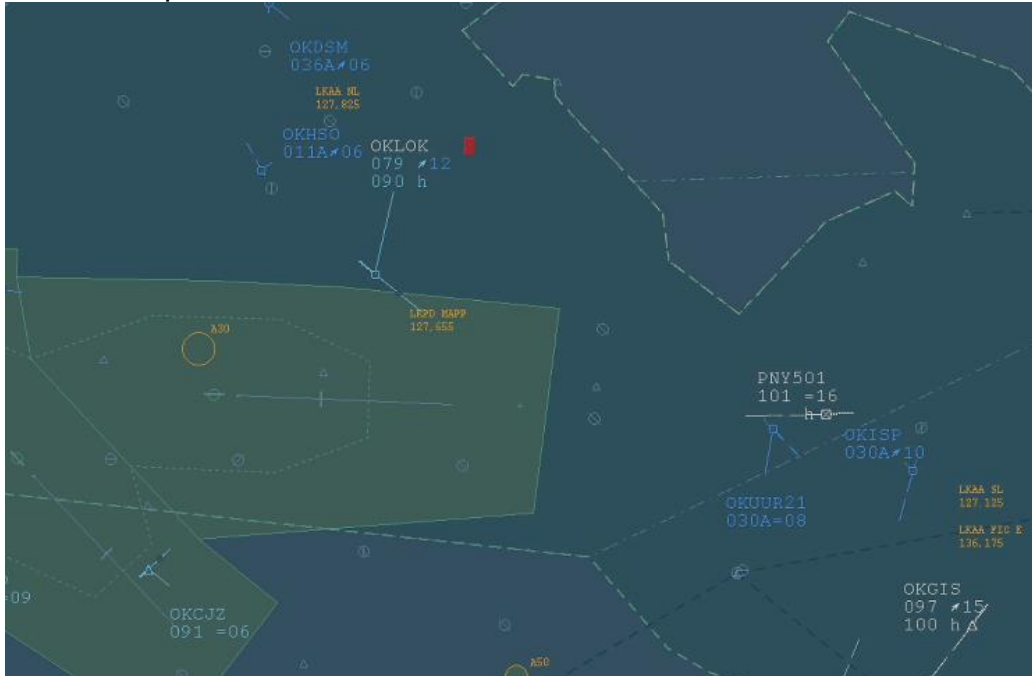
07:01:00 - AEC povolil letu PNY501 klesat do FL070,

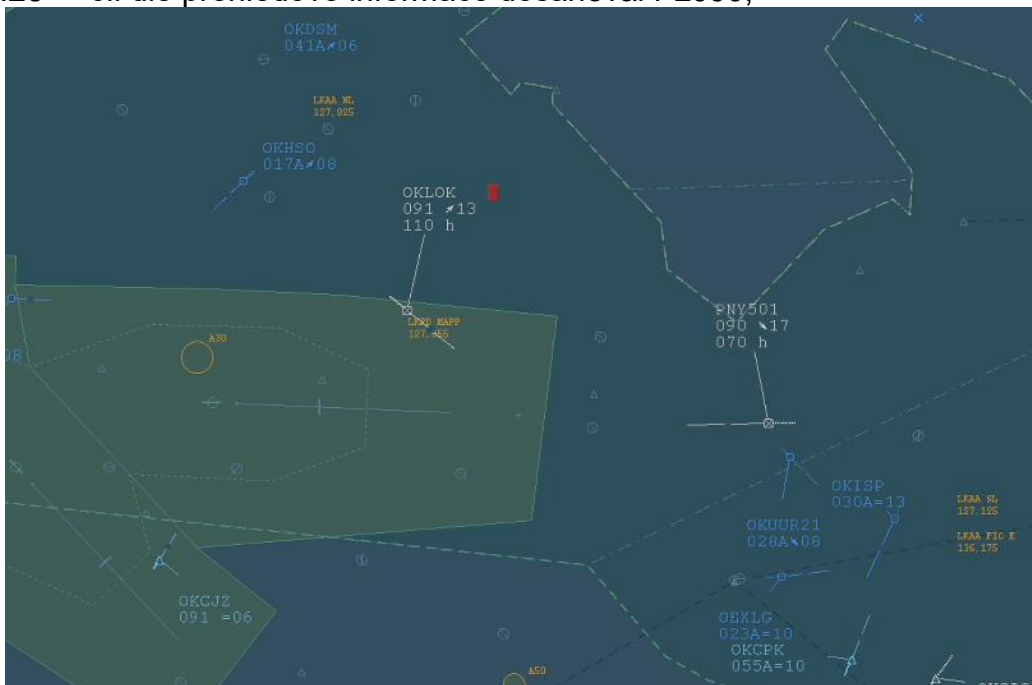
07:02:26 - cíl dle přehledové informace dosahoval FL090,

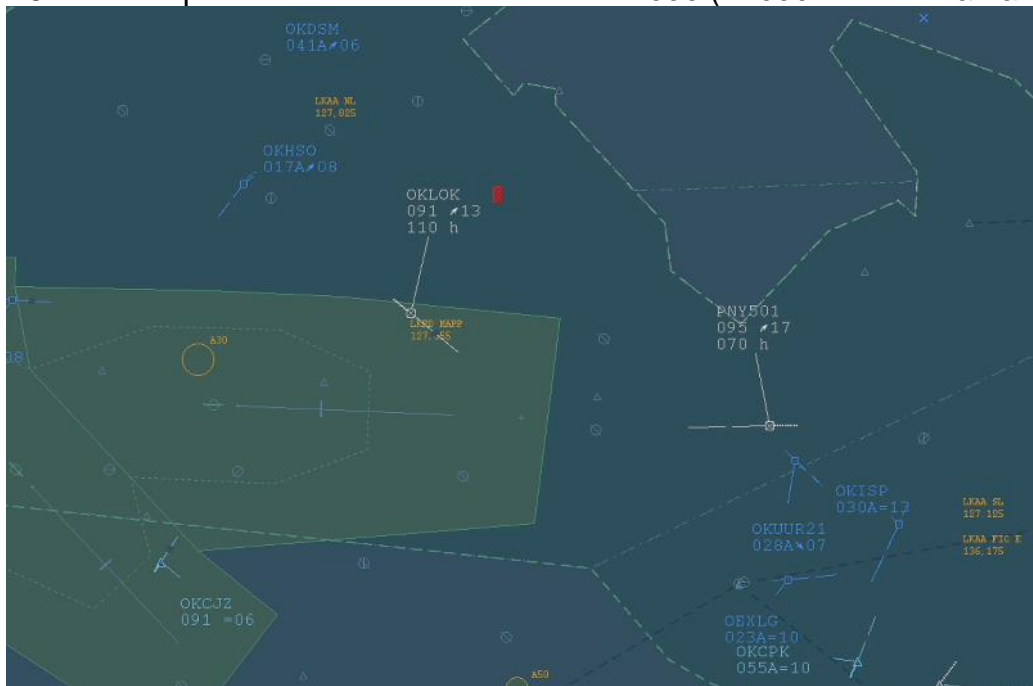
07:02:28 - cíl dle přehledové informace letěl ve FL095 (FL090 se změnila na FL095)

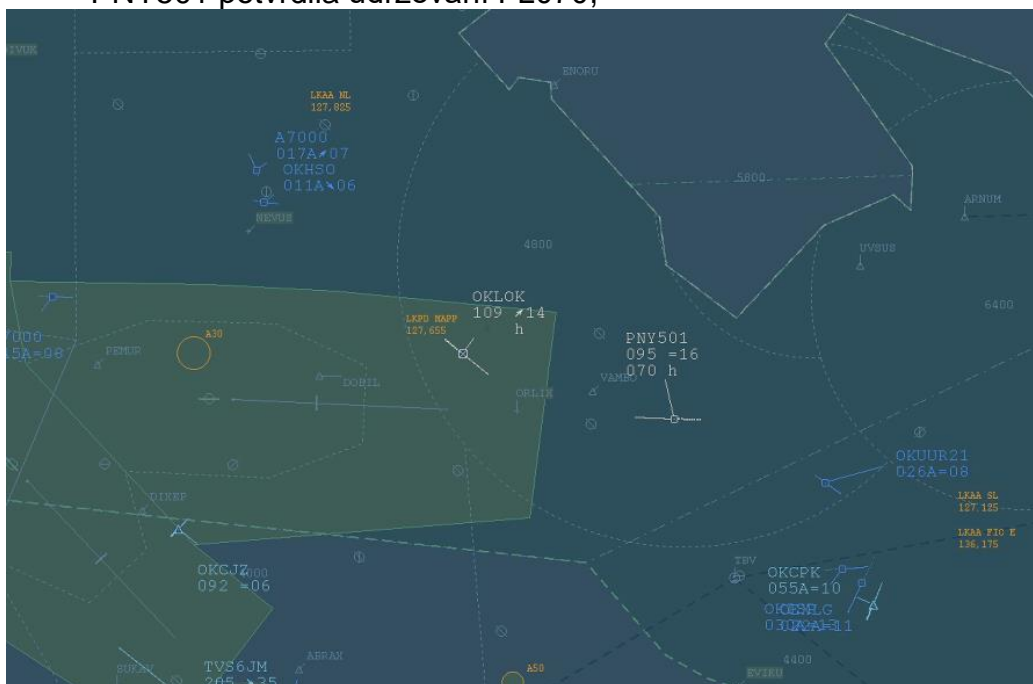
07:04:44 - AEC požádal posádku PNY501 o potvrzení klesání do FL070. Posádka PNY501 potvrdila udržování FL070,

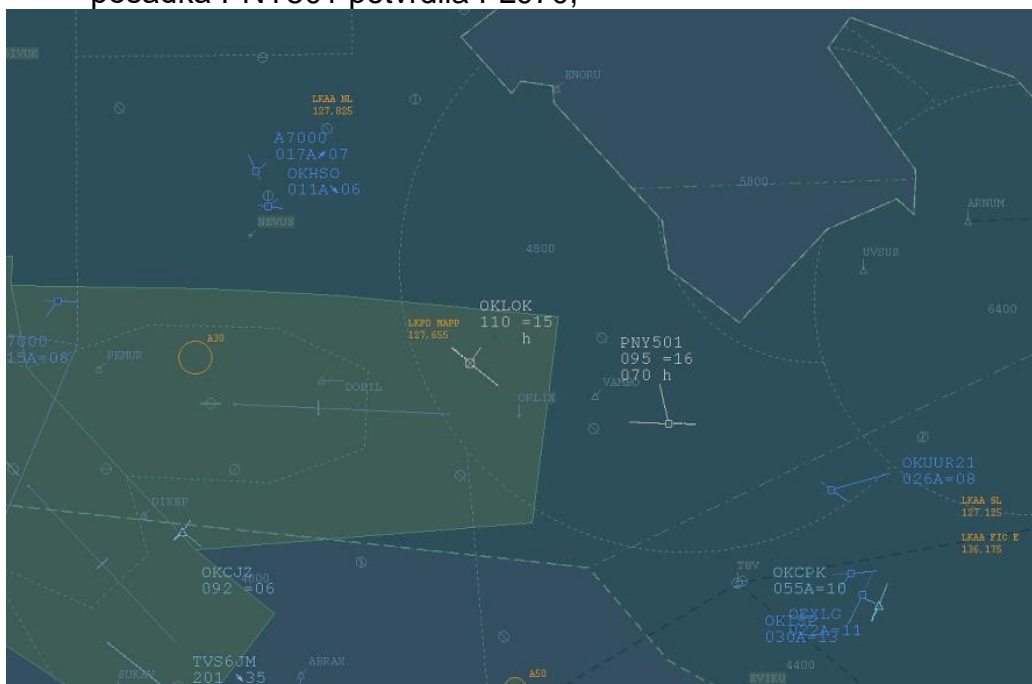
07:04:55 - AEC požádal posádku PNY501 znovu o potvrzení, že udržuje FL070, posádka PNY501 potvrdila FL070,

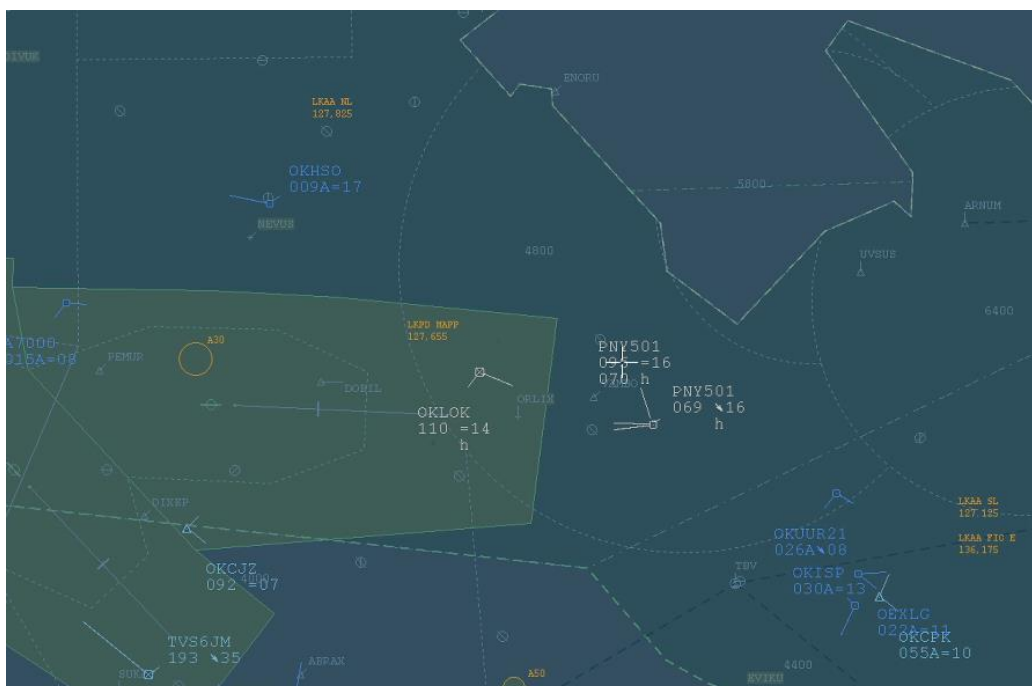
07:05:21 - AEC přepnul zdroj radarových dat z ARTAS na Local. Na tomto zdroji radarových dat se objevil zdvojený cíl, jeden ve FL095, druhý ve FL069.

V druhé fázi události přepnul AEC pracovní stanici na zdroj radarových dat z lokálního trackeru PATRON. V tomto zobrazení byl cíl rozštěpený z důvodu rozdílných indikací módu C jednotlivých radarových zdrojů.
