CZ-17-1037

ZÁVĚREČNÁ ZPRÁVA

o odborném zjišťování příčin letecké nehody
ULL EV97 EuroStar SL
poznávací značky **OK-UUU 72**
2 km E obce Nížkov
ze dne **24. října 2017**

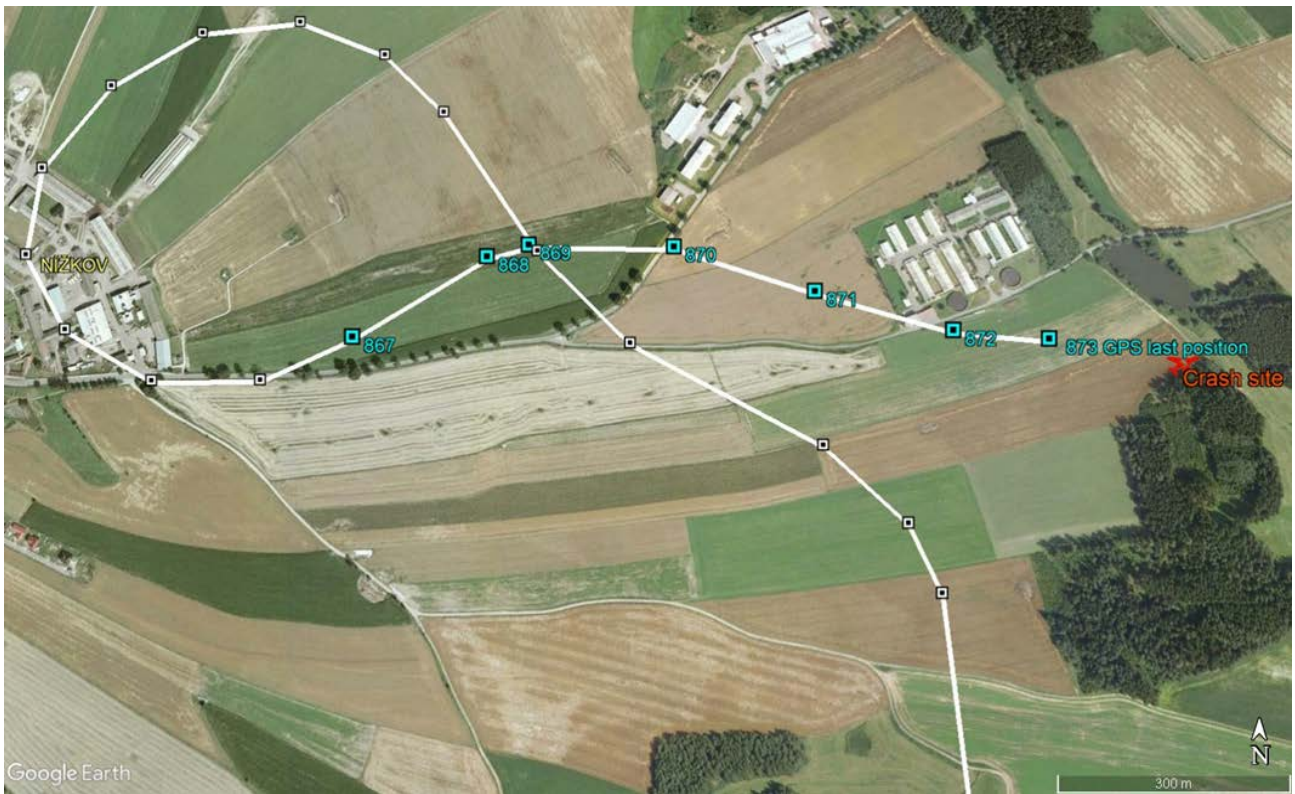
Obr. 1 Přiblížení přes Nížkov

Při příletu k obci Nížkov zahlédla posádka muže pracujícího se zemědělským strojem a rozhodla se provést přistání v jeho blízkosti. Pilot provedl zatáčku nad Nížkovem a po zatáčce začal postupně snižovat rychlost letu ze 139 km/h GS-GPS až na 98 km/h GS-GPS. V čase 10:38:27 nadletěl pilot s UL letounem ve výšce 2035 ft ALT-GPS sloupy s dráty vysokého napětí s nadmořskou výškou 1923 ft. Při nadlétnutí této překážky poklesla rychlost UL letounu ze 105 km/h GS-GPS na 98 km/h GS-GPS. UL letoun pokračoval v konfiguraci bez vysunutých vztlakových klapek se zadním větrem (310°/11 km/h) kurzem 101° ještě cca 200 m. Při odečtu zadní složky větru 8 km/h od rychlosti 98 km/h GS-GPS byla rychlost letu následující:

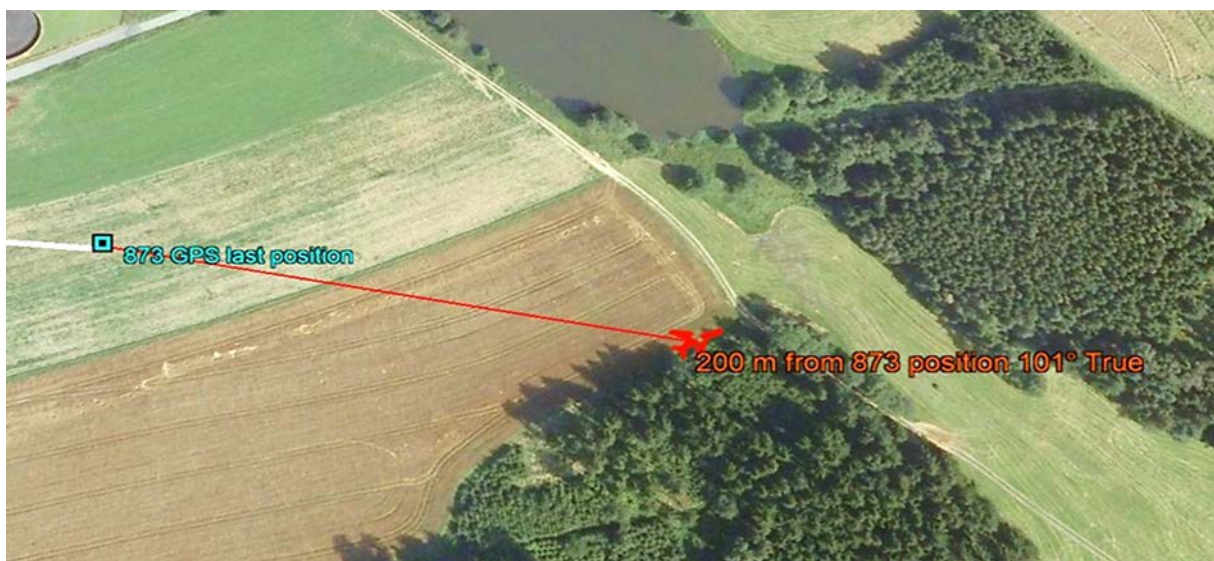
Obr. 2 Detail přiblížení z posledního zapsaného bodu č. 873 GPS Garmin 695

UL letoun letěl se zásobou rychlosti cca 12,7 km/h nad vypočtenou pádovou rychlostí 74,3 km/h IAS pro hmotnost 510 kg. Přetížení UL letounu s malou zásobou rychlosti nad rychlostí pádovou, a pravděpodobně malým výkonem motoru, vedlo dle továrního zkušebního pilota k charakteristickému k projevu kolébání UL letounu z křídla

na křídlo. Toto tvrzení se shoduje s výpověďmi svědků, kteří jev kolébání UL letounu z křídla na křídlo pozorovali krátce před LN. Další okolnosti průběhu letu a režim motoru nebylo možno objektivně zjistit. Z meteorologických podmínek v místě LN byla zjištěna malá dohlednost a zakrytí vrcholků stromů nízkou oblačností. Pilot ztratil vizuální referenci skutečného horizontu. Výrazné kolébání přetíženého UL letounu z křídla na křídlo bylo projevem malé zásoby rychlosti při letu nad pádovou rychlostí. UL letoun pravděpodobně narazil pravou polovinou křídla do stromu a z výšky více jak 10 m dopadl na okraji lesa na pole.

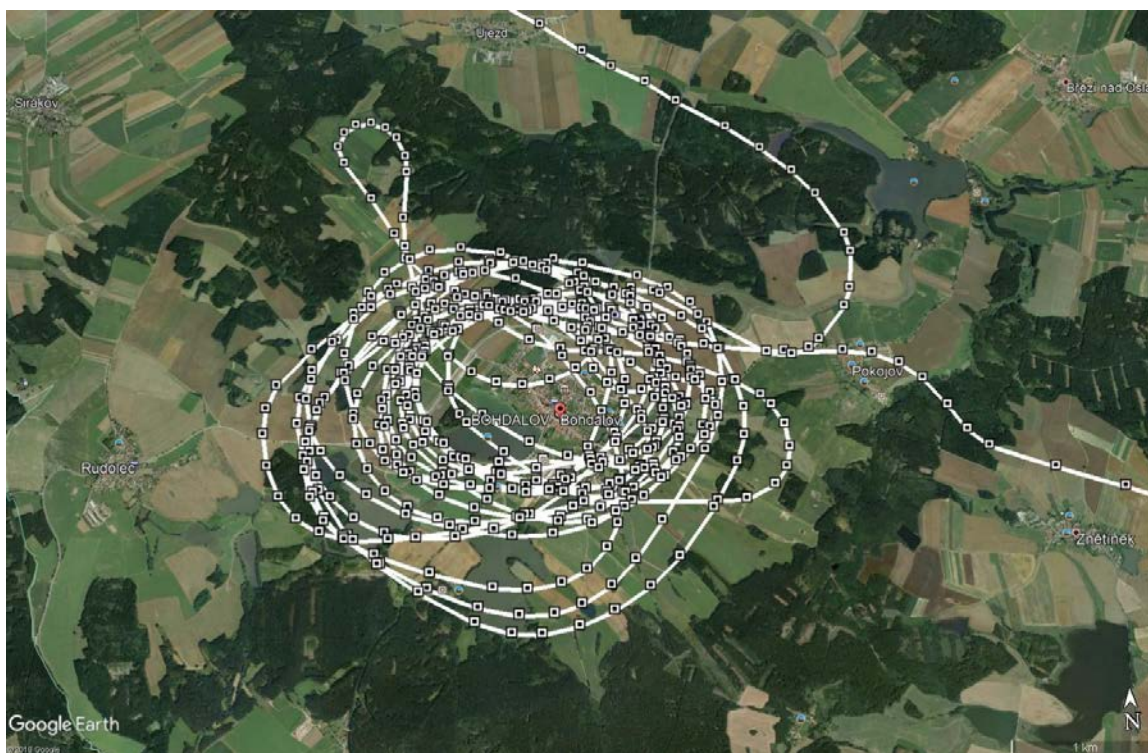
Obr. 3 Průběh letu na Bohdalovem

V poloze Bohdalov v čase 09:35:40, pilot zahájil z důvodu zhoršujícího se počasí sérii levých zatáček. Během 55 min kroužení nad Bohdalovem pilot zhodnotil stav počasí a rozhodl se pro bezpečnostní přistání. V čase 10:31:28 opustil UL letoun polohu Bohdalova a pokračoval v letu na obec Nížkov. Během letu směrem k obci Nížkov zpozorovala posádka UL letounu muže pracujícího se strojem na poli a rozhodla se pro bezpečnostní přistání v jeho blízkosti. Přistání bylo provedeno v mlze, v letové konfiguraci bez vysunutých vztlačových klapek a s větší hmotností než je povolena. Průběh letu s letovými parametry byl zapsán navigačním zařízením GPS Garmin 695. Parametry letu byly použity pro grafické znázornění důležitých fází letu při šetření LN. Veškeré ALT-GPS a GS-GPS rychlosti byly odečteny ze zapsaných dat navigačního zařízení Garmin 695. Zapsaná ALT-GPS byla porovnána s nadmořskou výškou LKKU. Během poježdění UL letounu po RWY02C před vzletem zapisoval Garmin 695 ALT-GPS o 20 ft menší nadmořskou výšku než byla nadmořská výška měřených a porovnávaných míst na RWY02C.

Spoluvlastník doslovně uvedl: „*Snažili jsme se z toho vylézt, ale došlo k nehodě. Hledali jsme cestu z mraků. Během zatáček nad Bohdalovem jsme obhlíželi místo na přistání. Pak jsme uviděli traktoristu a chtěli jsme přistát u něj, ale došlo k nehodě. Bylo to kvůli počasí. Pilot byl velmi profesionální a nebyl vůbec nervózní.“* Spoluvlastník na závěr výpovědi uvedl, že leteckou nehodu zapříčinilo velmi rychle se měnící počasí.

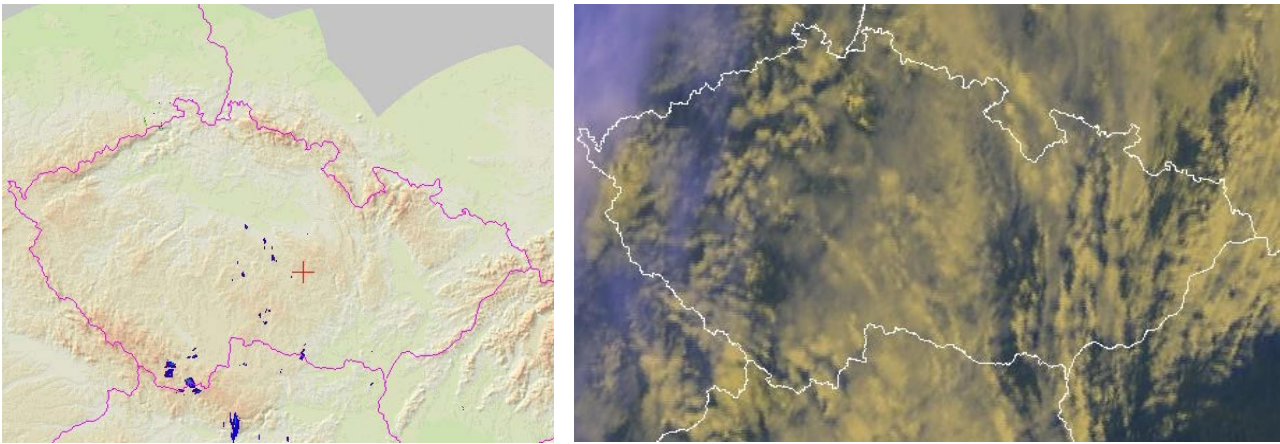
Obr. 4 Radarový a satelitní snímek z 24. října 2017 (červeným křížkem je označena poloha Žďáru nad Sázavou, žlutě je označena nízká a střední oblačnost)

Další svědek, pilot sportovního letounu, v době LN letěl ze západu od Žďáru nad Sázavou na východ nad touto oblačností a potvrdil, že oblast mezi Polnou a Žďárem nad Sázavou byla pokryta 4-8/8 ST od země až do výšky cca 1000 ft AGL.

Na meteorologické stanici Přibyslav 1745 ft / 532 m n. m., vzdálené cca 8,9 km severně od místa LN byla změřena mezi 10:00-11:00 UTC dohlednost 2500-3000 m a oblačnost 8/8 ST 090-180 m AGL. Nížkov je obklopen třemi vrcholy: na jihu vrchem Blažkov 2276 ft / 694 m n.m., na západě vrchem Srážky 1981 ft / 604 m n. m. a 3 km východně vrchem Rosička, s rozhlednou 2116 ft / 645 m n. m.

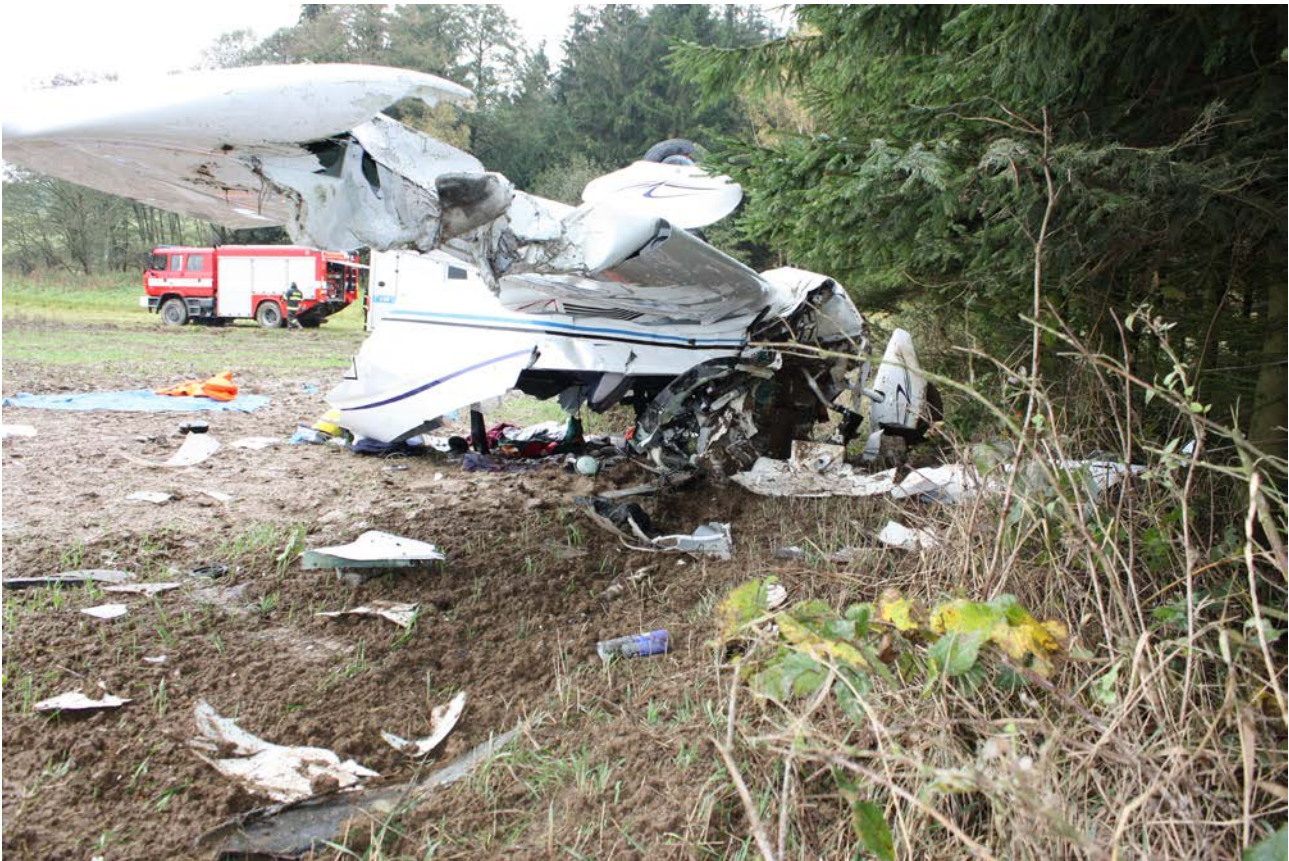
Obr. 5 Místo dopadu a trosky UL letounu.

UL letoun byl pádem zcela zničen. Motor, motorové lože byly utrženy a vklíněny pod zdeformovanou přední část trupu. Náběžné hrany obou polovin křídla, pilotní kabina, VOP a SOP byly vážně poškozeny.

Místo letecké nehody UL letounu se nachází na rozhraní lesa a pole cca 35 m od Gigantského rybníka, v blízkosti polní příjezdové cesty. Trajektorie přiblížení vedla přes řadu stožárů vysokého napětí, jejichž výška je cca 9 m nad terénem a prochází přesně mezi zapsanými body č. 872 a č. 873 z navigace GPS Garmin 695. První náraz UL letounu při přiblížení byl vzhledem k trajektorii letu pravděpodobně do korun stromů, náběžnou hranou pravé poloviny křídla. Pravděpodobně následovalo otočení UL letounu doprava s nárazem levé poloviny křídla do stromů. Po nárazu se UL letoun převrátil v podélné ose na záda a z výšky více jak 10 m dopadl motorovou částí trupu na zem. Motorová část trupu byla symetricky deformována a motor vyvrácen a vklíněn směrem do kabiny. Náběžná hrana pravé poloviny křídla nesla výrazně menší stopy přímého nárazu do překážky než levá polovina křídla, která nesla stopy silného poškození náběžné hrany nárazem do stromů. Obě dvě poloviny křídla měly zasunuty vztlakové klapky a páka ovládání klapek byla v poloze zasunuto. Řídící páky byly mírně ohnuty. Nožní řízení bylo zdeformováno nárazem a posunuto směrem do kabiny. Motorové hodnoty na ukazatelích byly na hodnotách 0. Výškoměr byl nastaven na hodnotu 1023 hPa. Výškoměr byl nárazem poškozen a indikace hodnoty nadmořské výšky neodpovídala nadmořské výšce místa LN. Páka ovládání motoru byla v přední poloze. Ohřev karburátoru byl zapnut. Pojistky elektroinstalace na panelu v kabině byly nárazem vyskočeny a některé chyběly. Avionic Master Switch byl vypnut. Listy vrtule byly u kužele zlomeny. Ocasní plochy VOP a SOP byly vážně poškozeny. Z nádrže UL letounu bylo po LN odčerpáno cca 26 l paliva.
