CZ-18-0021

ZÁVĚREČNÁ ZPRÁVA

**o odborném zjišťování příčin vážného incidentu
letounu BEECH C90GTi poznávací značky D-ICMK
při letu z LKPR na EDQC
dne 24. 01. 2018**

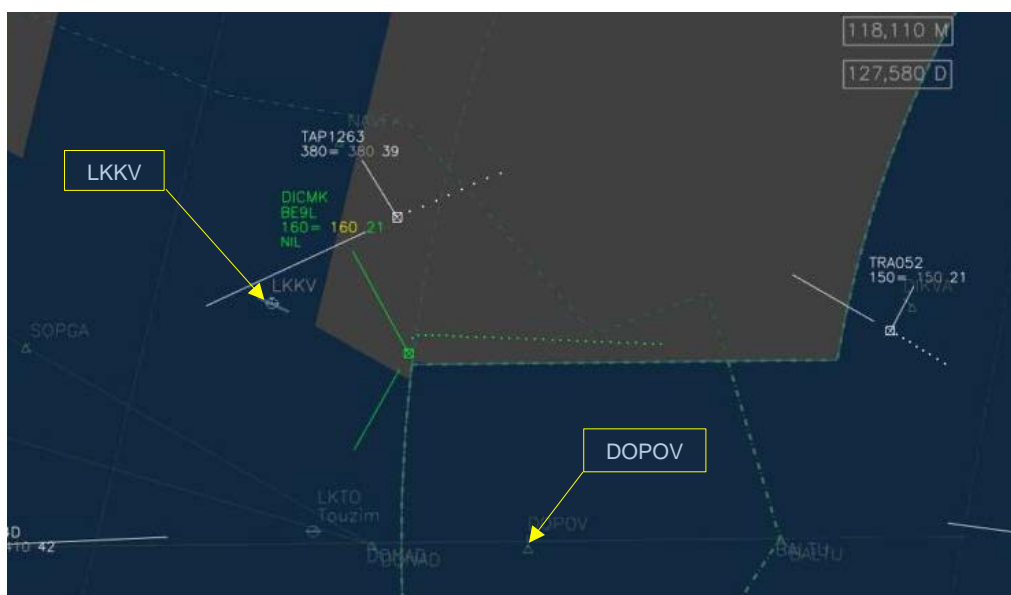
Obr. 1 – DICMK v 16:13:10 zahájil levou zatáčku a v 16:13:17 došlo ke ztrátě radarové informace odpovídače SSR.

Ztráta radarové informace z odpovídače (kód i výška) v 16:13:13 a ztráta radiového spojení byla způsobena vypnutím napájení avioniky v souladu s nouzovými postupy. K obnově radarové informace (v módu A kód1416) došlo v 16:14:57, ale bez indikace výšky.

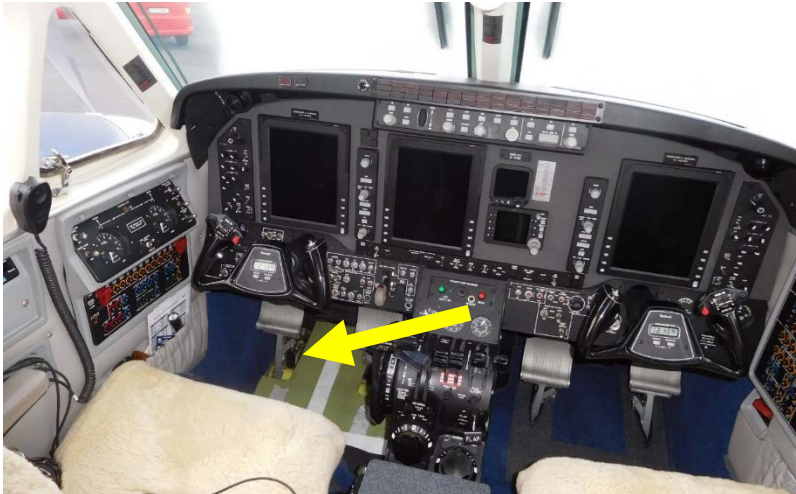
U letounu po evakuaci osob provedli hasiči vnější i vnitřní kontrolu letounu, včetně kontroly kabiny termokamerou. Otevřený požár nebyl zjištěn, i když z prostoru pod podlahou pilotní kabiny u levého nožního řízení vycházel ještě několik minut dým a v letounu byl zápach spálené izolace. V 17:05 byl ukončen zásah pohotovostních složek LKPR. Letoun byl po kontrole přetažen na parkovací plochu společnosti Bell Helicopter Prague, kde hasiči provedli v 18:04 poslední teplotní kontrolu kabiny. Dým se již netvořil a teplota všech částí v kritickém prostoru byla pouze +15°C.

Obr. 4 – Pilotní kabina D-ICMK. Místo odkud se šířil dým (žlutá šipka).

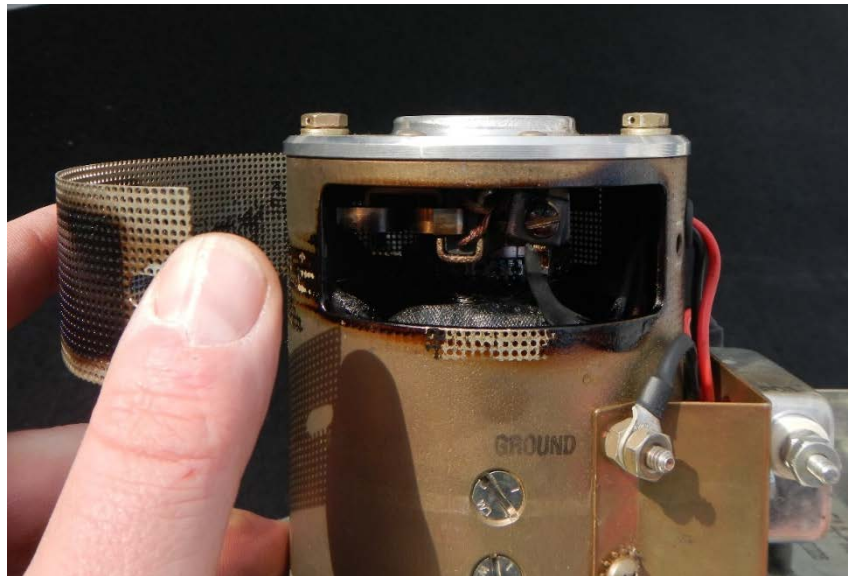
Obr. 5 – Vyhořelá napájecí část elektromotoru EM603-9 ze systému klimatizace.

Zdrojem dýmu byla hořící napájecí část elektromotoru ventilátoru klimatizace EM603-9, který je pod podlahou pilotní kabiny. Podle informace servisní technika je četnost závady napájecí části ventilátoru klimatizace přibližně 3 případy v průběhu 5 roků. U novějších verzí letounu je proto elektromotor ventilátoru instalován tak, že je elektromotor v nepřetlakové části trupu.

Příčinou vážného incidentu byla technická závada, kdy došlo k elektrickému zkratu v napájecí části elektromotoru ventilátoru systému klimatizace. Zkrat vyvolal zahoření napájecí části s intenzivní tvorbou dýmu z tavené izolace.

Letoun po přistání parkoval na LKPR na ploše u společnosti Bell Helicopter Prague až do příletu servisního technika dne 29. 01. 2018. Servisní technik zjistil závadu na elektromotoru ventilátoru klimatizace. Provedl výměnu ventilátoru klimatizace a kontrolu prostoru pod podlahou pilotní kabiny. Letoun po opravě a uvolnění do provozu téhož dne odlétl na EDQC.

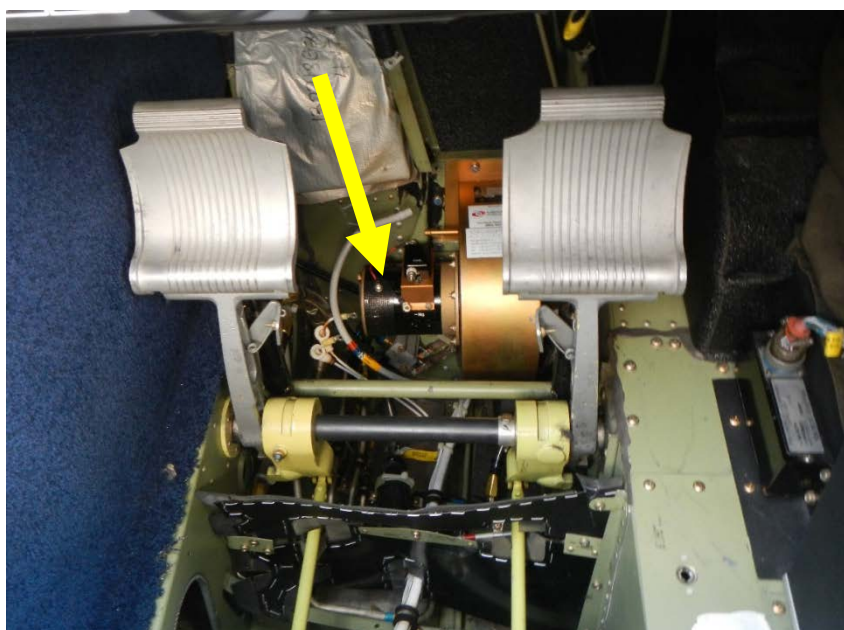
Obr. 6 – Ventilátor systému klimatizace na levé straně pilotní kabiny pod podlahou před nožním řízením s novým elektromotorem.
