ZÁVĚREČNÁ ZPRÁVA

**o odborném zjišťování příčin letecké nehody
letounu BE-50 BETA MINOR, pozn. značky OK-EAA,
dne 11. 8. 2018 na LKSR**

Praha
Březen 2019

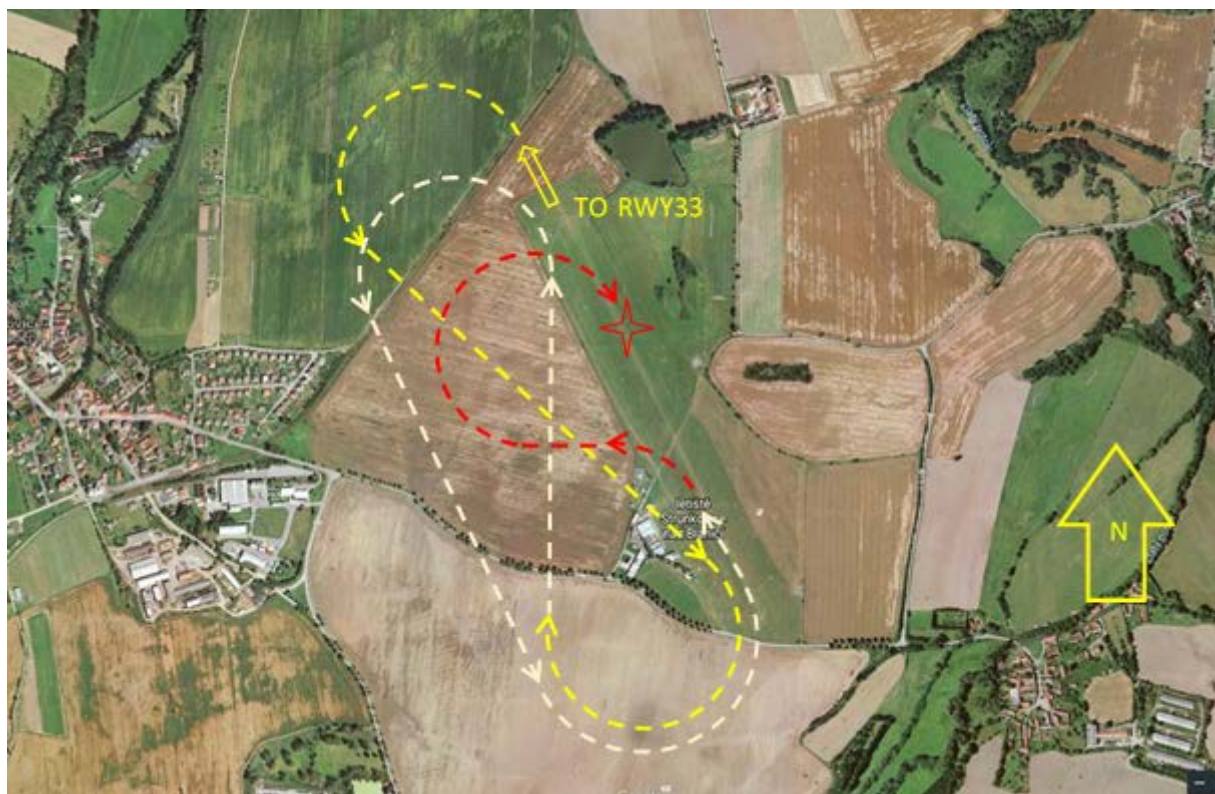
Pilot vstoupil na RWY 33 a odstartoval z ní. Po vzletu provedl zatáčku doleva směrem k RWY 15, nad kterou uskutečnil průlet. Nad jejím koncem zahájil zatáčku doprava, směrem k RWY 33. Na obr.1 žlutá trasa. Nad RWY 33 provedl rovněž průlet. Nad koncem RWY 33 zatočil doleva, do levého okruhu RWY 33. Na úrovni THR RWY 33 nalétl zatáčkou doleva nad RWY 33, nad kterou opět udělal průlet. Na obr. 1 světle hnědá trasa. Po ukončení průletu vybočil od RWY 33 zatáčkou doleva do západního směru. Následně pilot zahájil pravou zatáčku. Dosud popsaná část letu probíhala na výšce 50 – 100 m AGL, s náklony do cca 45°. V průběhu této zatáčky, v kurzu cca kolmém na RWY15/33, letoun přešel do klesání s neustále se zvyšujícím náklonem, až přešel do strmé spirály, resp. vývrtky. Následně letoun narazil do země v úhlu více než 90°, s přídív v NW směru. Na obr. 1 červená trasa.

Obr.: 1 Orientační nákres manévřů letounu během kritického letu

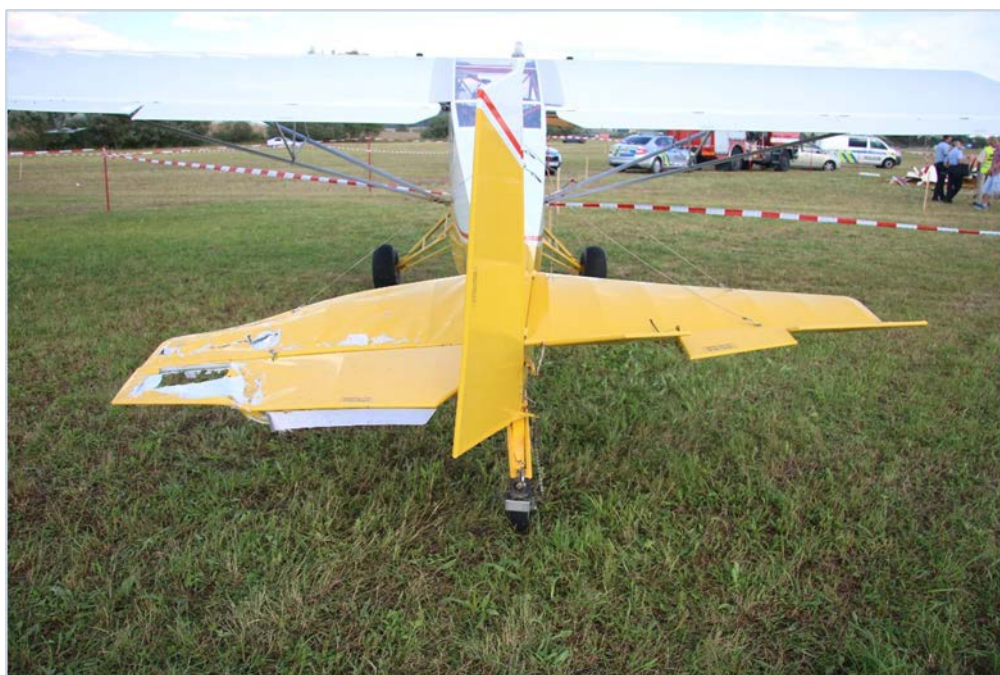
Letoun Beta Minor poškodil při dopadu UL letoun zaparkovaný na ploše letiště. Poškození UL letounu bylo jeho majitelem na místě nahlášeno PČR.

Obr. 2: Poškozený UL letoun

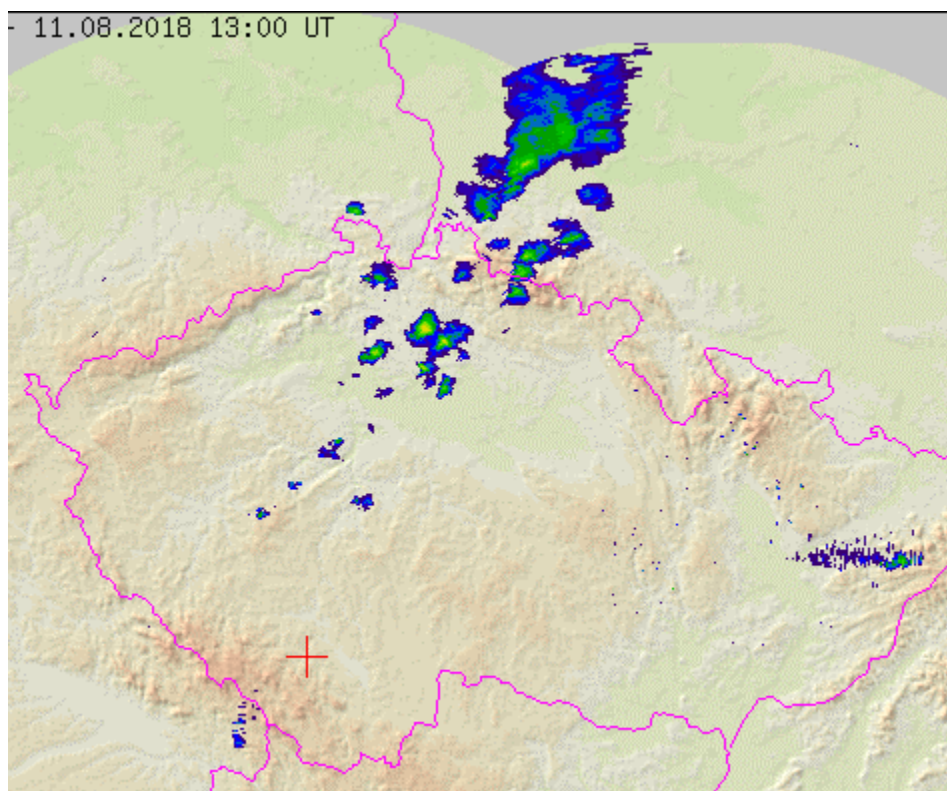
Obr: 4: Radarový snímek z 13:00 UTC (červeným křížkem označena poloha LKSR)

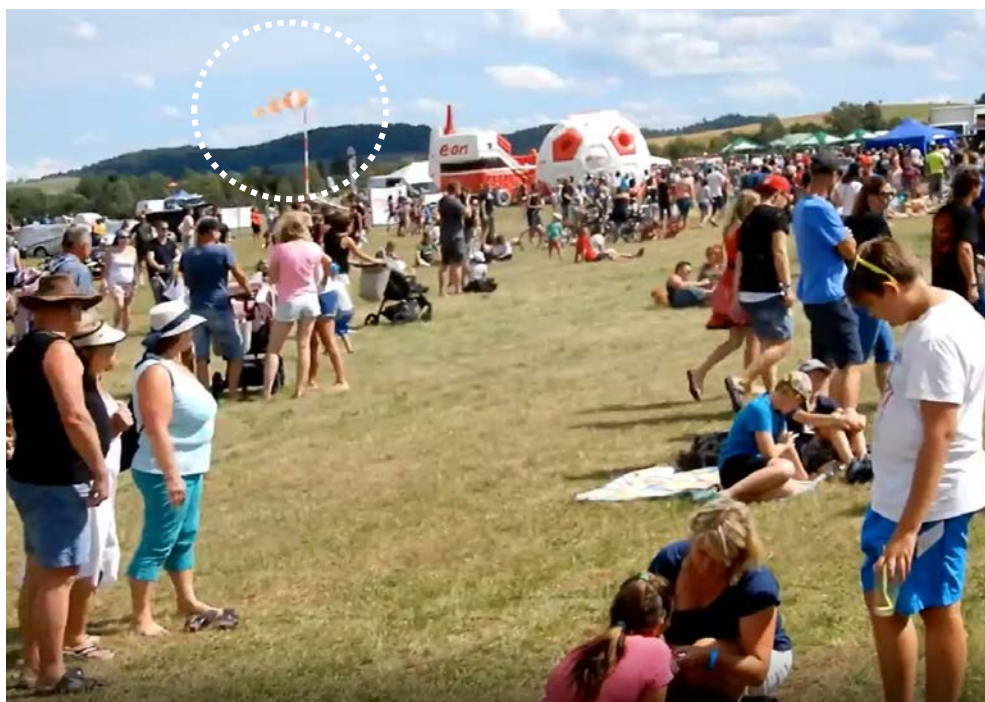
Obr. 5: Snímek z místa východně RWY 15/33 a východně pásky vymežující prostor pro diváky – pohled kurzem cca 120° cca 3 min před vzletem OK-EAA

Větrný rukáv, „pytel“, umístěný cca 150 m NW THR RWY 33 a cca 150 m E od RWY 15/33. Stav rukávu odpovídá orientačnímu určení severozápadního směru proudění přízemního větru o rychlosti 6-8 m.sec⁻¹.

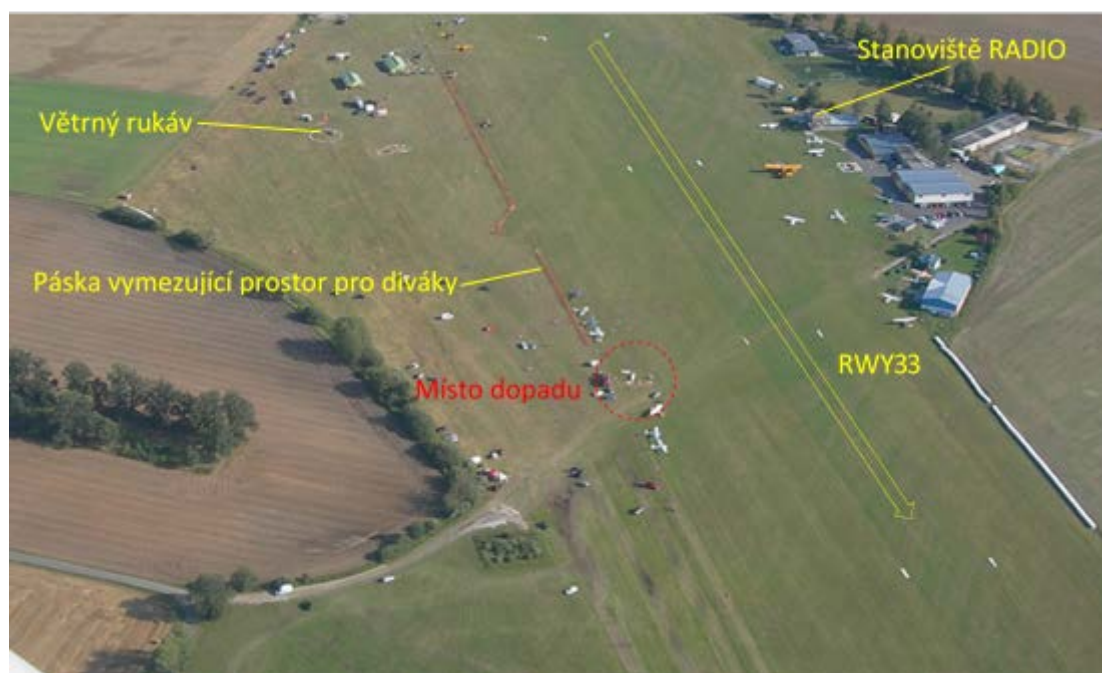
Místo dopadu letounu, se souřadnicemi N49°04'55'', E014°04'36'', s nadmořskou výškou 464 m, bylo na ploše LKSR cca 15 m NW od prostoru ohraničeného páskou pro diváckou veřejnost.

Obr. 6: Prostor letecké nehody

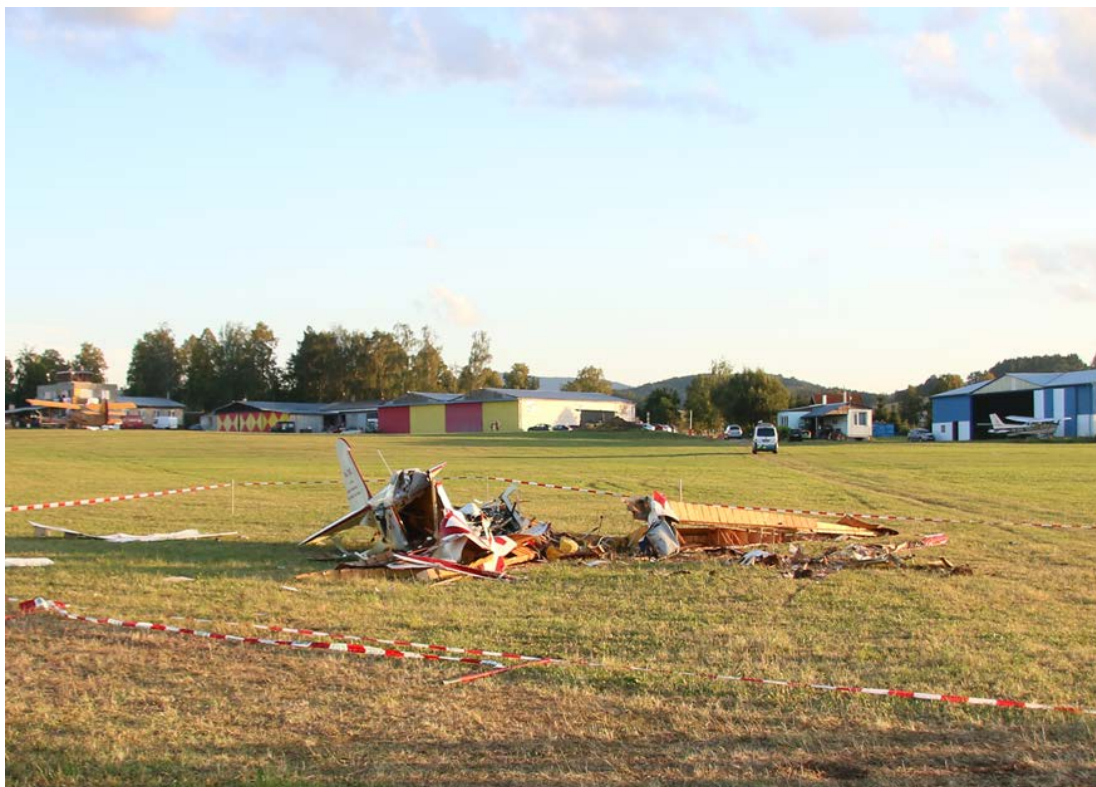
Letoun dopadl na zem téměř kolmo. Motor nárazem vytvořil v zemi prohlubeň cca 20 cm hlubokou. Do povrchu terénu byla obtištěna náběžná hrana křídla téměř v celé délce rozpětí. Na místě jejího doteku se zemí zůstaly její drobné trosky. Po dopadu letoun odskočil cca 5 m směrem na SE. Trosky letounu nebyly výrazně rozptýleny. Přední část trupu s kabinami a křídlo bylo zcela zničeno. Zachovala se zadní část trupu odlomená v prostoru zadní kabiny. Táhla na kormidlech podélného, příčného i směrového řízení byla uchycena a zajištěna. Z důvodu míry destrukce kabiny se nepodařilo exaktně zjistit, zda stav řídicích prvků v kabině mohl nebo nemohl mít vliv na vznik a průběh letecké nehody. Na přístrojích nebylo

Obr. 7: Místo letecké nehody
