ZÁVĚREČNÁ ZPRÁVA

**o odborném zjišťování příčin vážného incidentu -
nebezpečí srážky letounů
Cessna 172S poznávací značky OK-COK
a Bristell ELSA poznávací značky OK-WAR 18
na LKLT
dne 31. 3. 2019**

Praha
Červen 2019

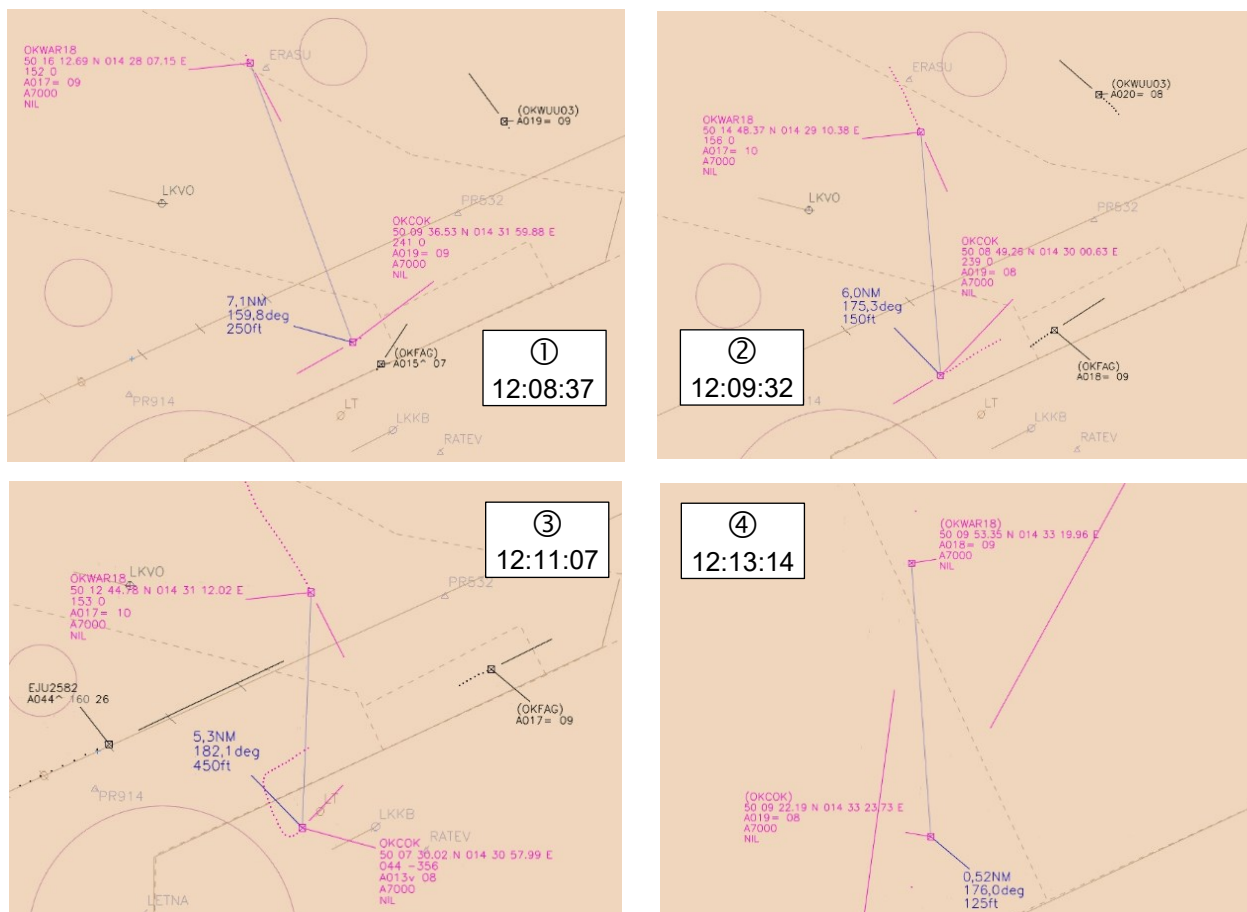
Obrázek č. 1. Trajektorie OK-WAR18 a OK-COK.

Pilot letounu Bristell ELSA, OK-WAR 18, prováděl let VFR z Ústí nad Labem na LKLT. Navázal spojení s dispečerem AFIS LKLT na úrovni Neratovic, ve vzdálenosti cca 16 km od LKLT a ve 12:08:37 ohlásil „*Bristell z Ústí nad Labem do Letňan na úrovni Neratovic žádám přímo Letňany vstup do CTR – na přistání samozřejmě OKWAR18*“, viz situace ① na obrázku č. 1. Dispečer AFIS na to reagoval a předal přilétávajícímu letounu informaci: „*OWR18 QNH 1020 hPa dráha 05 pravá pokračujte do okruhu*“. Pilot na tuto informaci reagoval: „*QNH 1020 pokračuji rovnou dráha v používání 05 pravá, OKWAR18*“ a směřoval ke druhé okružové zatáčce RWY 05R, viz situace ③ na obrázku č. 1.

Posádka letounu Cessna 172S, OK-COK, pilot-žák a instruktor, prováděla lety po okruhu RWY 05R LKLT. Ve 12:09:32 instruktor ohlásil polohu ve třetí okružové zatáčce, viz situace ② na obrázku č. 1. Dispečer AFIS předal letounu informaci o pořadí na přistání: „*OOK jako první na finále dráhy 05*“. Instruktor informaci potvrdil.

Ve 12:13:14 posádka zahájila první okružovou zatáčku ve výšce¹⁾ 1900 ft AMSL, viz situace ④ na obrázku č. 1.

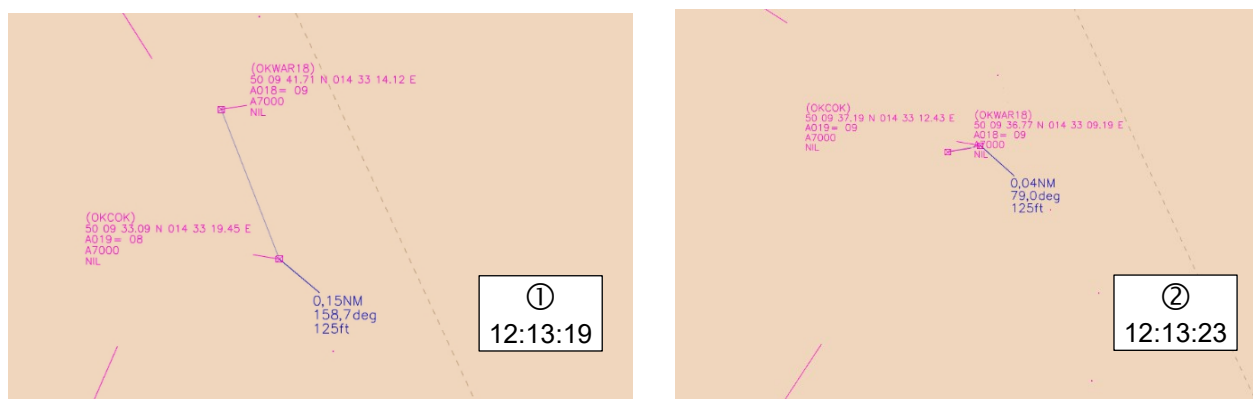
Obrázek č. 2. Průběh nebezpečného sblížení OK-WAR18 a OK-COK.

Podle provozních záznamů a získaných vysvětlení potenciální nebezpečí srážky vzniklo vzájemným, nejprve čelním přibližováním obou letounů, aniž o tom piloti věděli. Trajektorii letounu Cessna 172S, který po první okružové zatáčce letěl rychlostí²⁾ 80 kt, křížovala trajektorie letounu Bristell, který vstupoval do druhé okružové zatáčky rychlostí 90 kt. Rozdíl výšky³⁾ byl cca 125 ft, viz situace ① na obrázku č. 2 ve 12:13:19.

Ve 12:13:23 letoun Bristell, prolétl cca 75 m před letounem Cessna 172S, s rozdílem výšky 125 ft, viz situace ② na obrázku č. 2. Ze záznamu přehledových dat je zřejmé, že pilot letounu Bristell následně začal klesat z výšky 1800 ft AMSL.

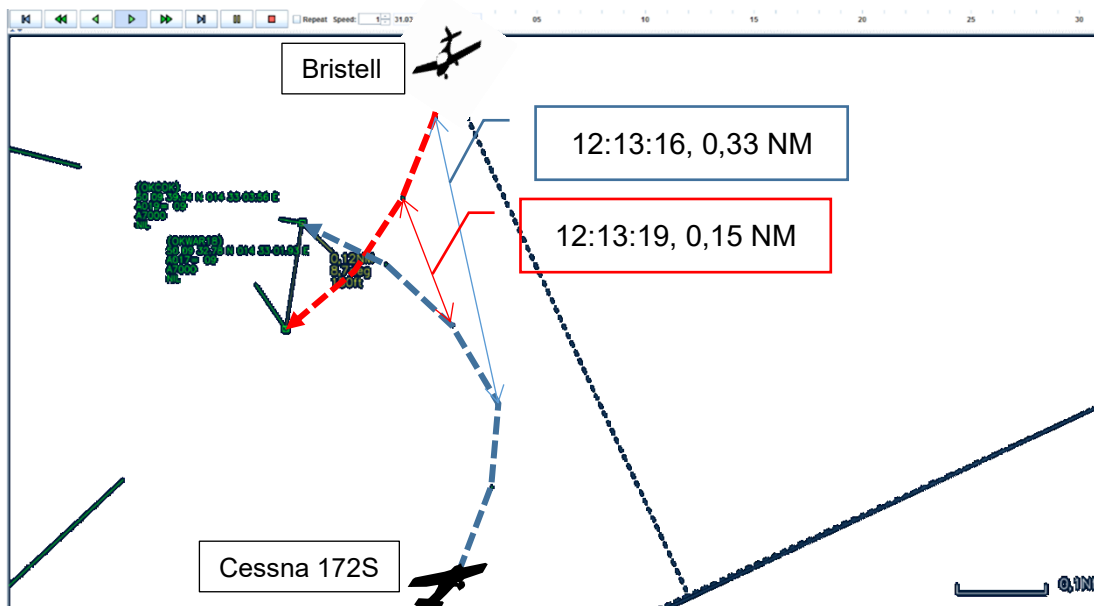
Obrázek č. 3. Schéma nebezpečného sblížení OK-WAR18 a OK-COK.

Ve 12:13:14 již oba letouny letěly po téměř protisměrných tratích a relativní rychlost přibližování obou letounů dosáhla cca 150 kt. Letoun Bristell zatáčel vpravo a jeho trajektorie s rozdílem výšky cca 125 ft směřovala zprava do relativně malé vzdálenosti před letoun Cessna 172S.

Ve stejnou dobu letoun Cessna 172S zahájil první okruhovou zatáčku a zatáčel vlevo. Piloti se vzájemně neviděli a včas nezjistili, že se nachází na kolizní dráze s jiným letounem.

Ve 12:13:22 letouny měly mezi sebou podle záznamu přehledových dat vzdálenost pouze 0,15 NM (cca 277 m) a rozdíl výšek cca 125 ft (38 m). V okamžiku křížení trajektorií letoun Bristell zatáčel vpravo a začal klesat, postupně až do cca 1600 ft AMSL, zatímco letoun Cessna 172S zatáčel vlevo beze změny výšky letu.
