ÚSTAV PRO ODBORNÉ ZJIŠŤOVÁNÍ
PŘÍČIN LETECKÝCH NEHOD
Beranových 130
199 01 PRAHA 99

CZ-19-0320

ZÁVĚREČNÁ ZPRÁVA

**o odborném zjišťování příčin letecké nehody
kluzáku Standard Cirrus
poznávací značky OK-5847
na LKCR
dne 18. 5. 2019**

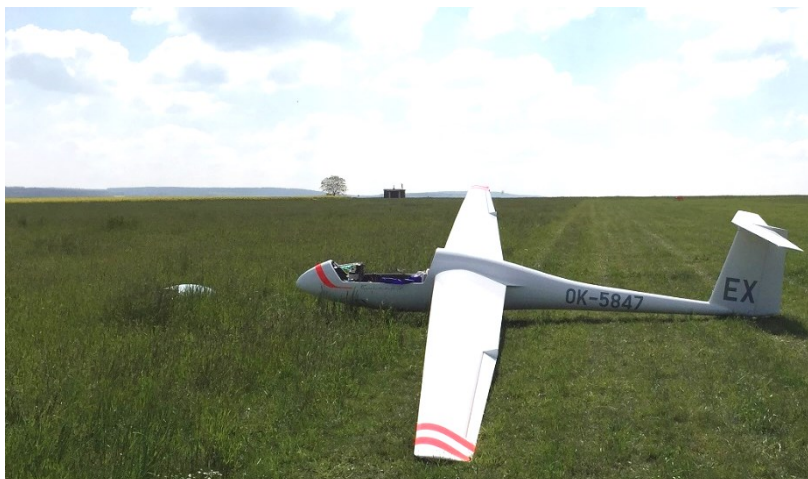
Místo nárazu kluzáku se nacházelo na pravém okraji RWY 06 LKCR. Kluzák zachytil pravou polovinou křídla o vyšší travní porost. Při následném otočení kolem svislé osy o cca 90° kluzák narazil ostruhou na zem.

Obrázek č. 1 Kluzák po zastavení na pravém okraji RWY 06 LKCR.

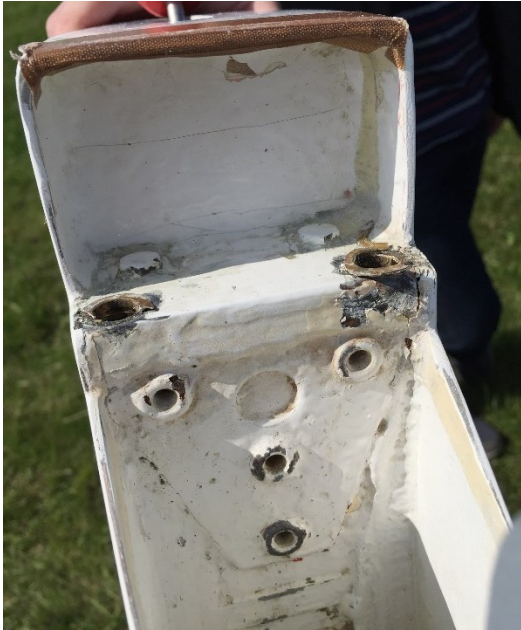
- Poškozená pouzdra závěsu vodorovné ocasní plochy a odřený nátěr na obou stranách kýlové plochy v místě VOP, viz obrázek č. 2.
- Zlomené upevňovací kování vodorovné ocasní plochy, viz obrázek č. 3.
- Poškozené okraje horního potahu na obou stranách výřezu.

Obrázek č. 2 Poškozená pouzdra závěsu vodorovné ocasní plochy.

Vizuálně zjištěná poškození kluzáku byla způsobena silami v důsledku zachycení konce křídla o porost a následujícího nárazu ocasní části trupu na zem.

Vzhledem k rozsahu poškození bude nutná oprava organizací k údržbě. Škoda na místě letecké nehody nevznikla.

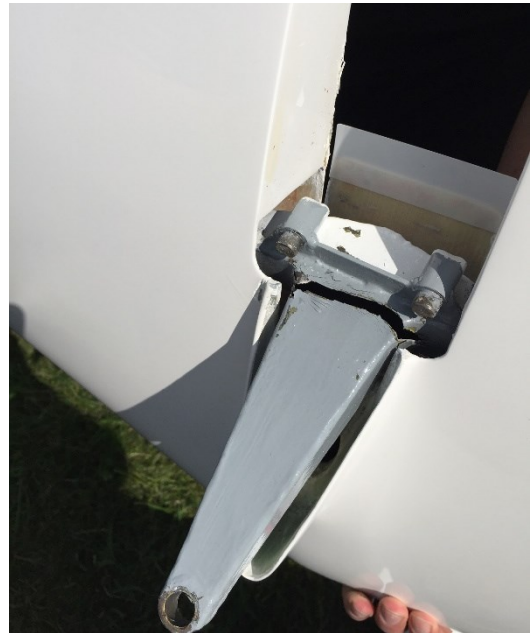
Obrázek č. 3 Zlomené upevňovací kování vodorovné ocasní plochy.
