## Rozbor bezpečnosti za 2. čtvrtletí 2019

## Vybrané ukazatele – 2. čtvrtletí 2019

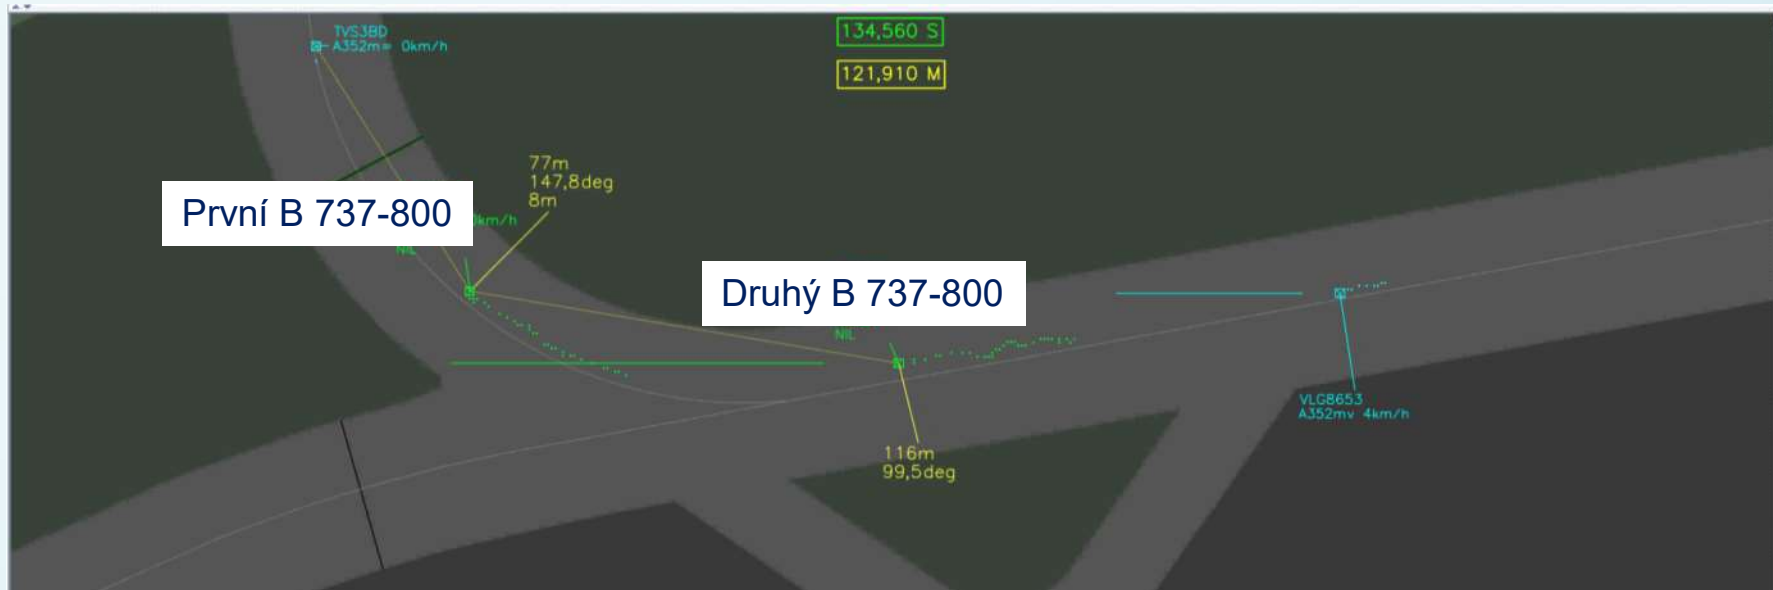
Situace na rozbočce TWY F a TWY E

- Velitel letadla druhého B 737-800 pohledem z pravého bočního okna pilotní kabiny na prostor konce křídla vizuálně hodnotil rozestup při míjení prvního B 737-800.
- Během pojíždění posádka zaslechla kovový zvuk. Druhý B 737-800 se horní částí wingletu na pravé polovině křídla srazil s okrajem levé poloviny stabilizátoru prvního B 737-800 stojícího na TWY E.

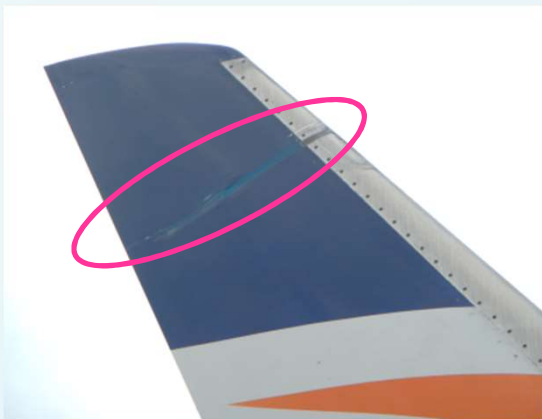
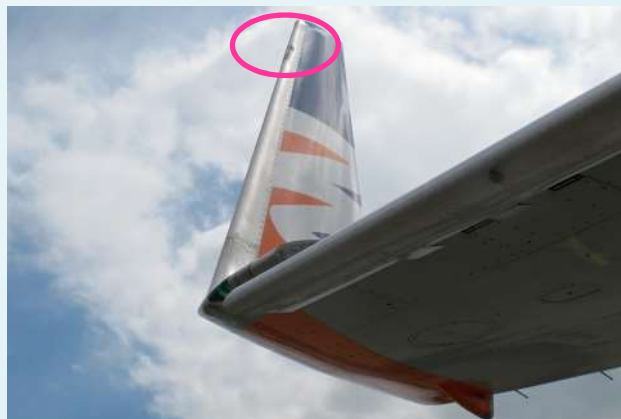
Druhý B 737-800

- Při nárazu došlo k odseknutí okraje stabilizátoru prvního B 737-800 a odlomení vnějšího vybíječe statické elektřiny na odtokové hraně stabilizátoru.
- Na druhém B 737-800 byla nárazem poškozena náběžná hrana wingletu a odřený povrch na vnější straně.
- Oba letouny nebyly způsobilé letu.
- Šetření příčin provádí komise ÚZPLN.

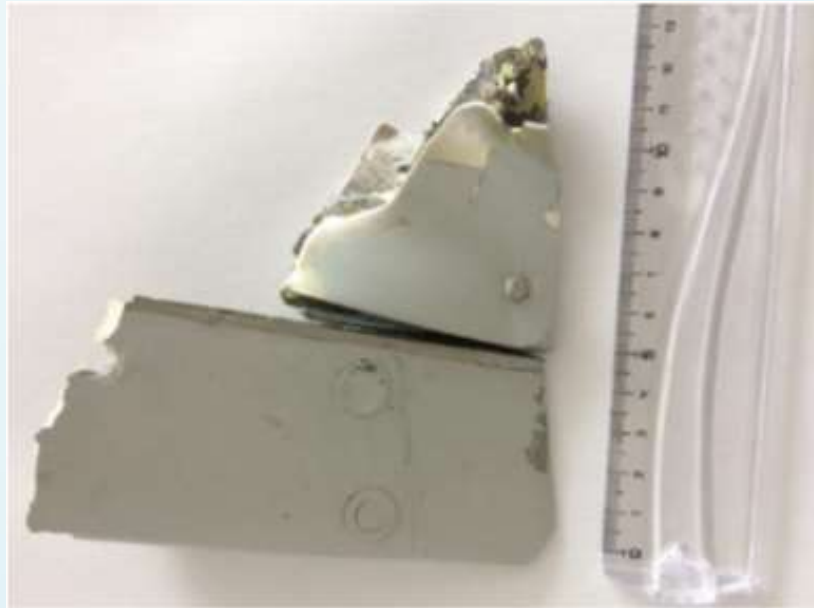
Odseknutý okraj stabilizátoru prvního B 737-800

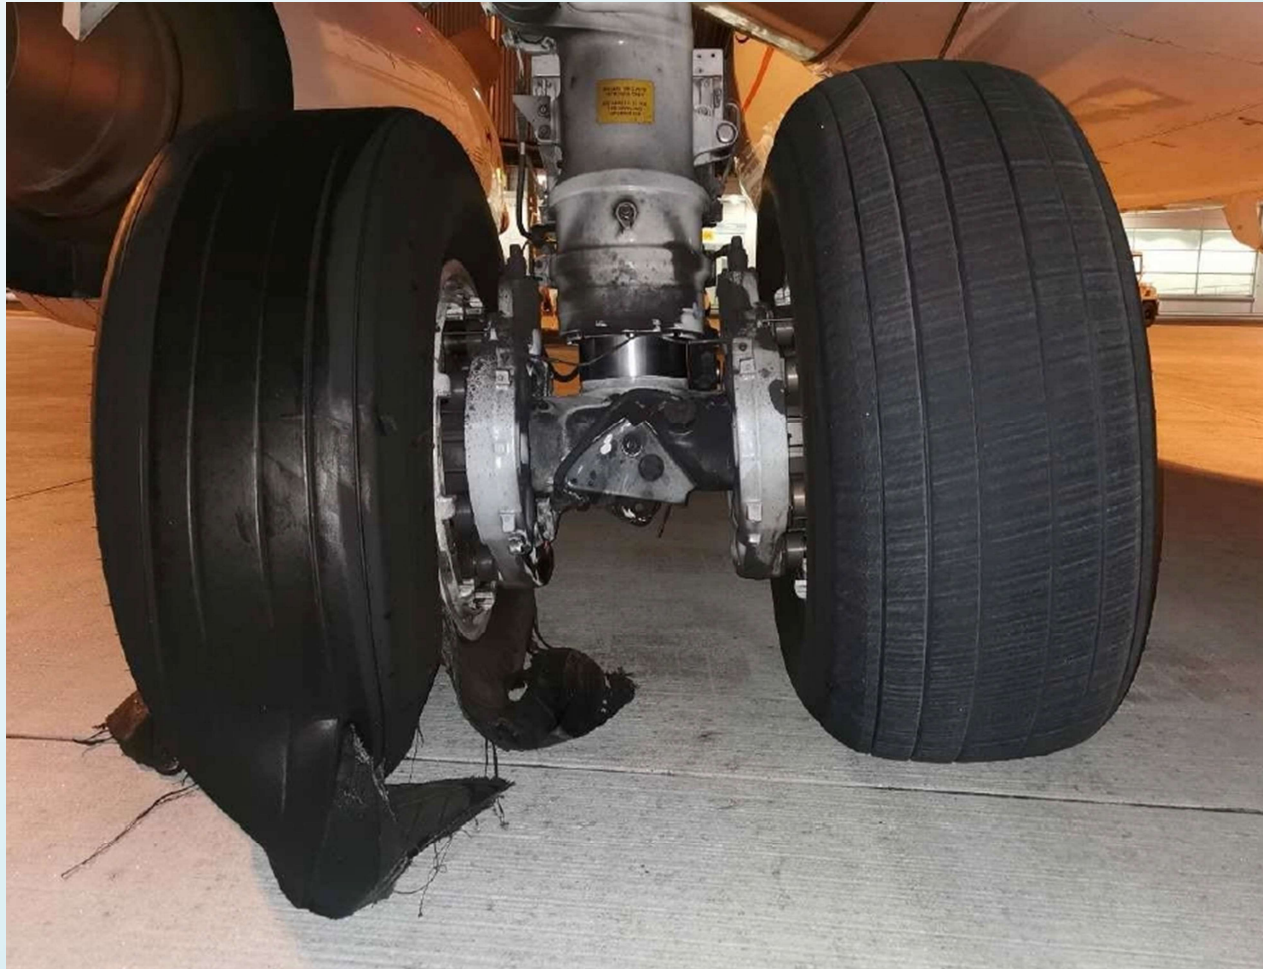
- Po přistání na LKPR zaznamenala posádka letadla při brzdění při pomalých rychlostech (10 až 0 kt) lehké vibrace.
- Po zastavení letadla u nástupního mostu ohlásil pracovník zajišťující odbavení letadla, že pneumatika číslo 1 levé hlavní podvozkové nohy je poškozena.
- Kabinová posádka ohlásila kapitánovi letadla, že 2 - 3 sekundy po přistání bylo slyšet drnčivý zvuk.
- Při odstraňování závady byla po kontrole levé hlavní podvozkové nohy provedena výměna kola č. 1 i s poškozenou brzdou a po provedené kontrole dle TASK 12-15-51-780-801 byla provedena také výměna kola č. 2.
- Po provedené kontrole bylo letadlo uvolněno do dalšího provozu.

Zničená levá vnější pneumatika hlavního podvozku letounu B 737 po přistání na LKPR

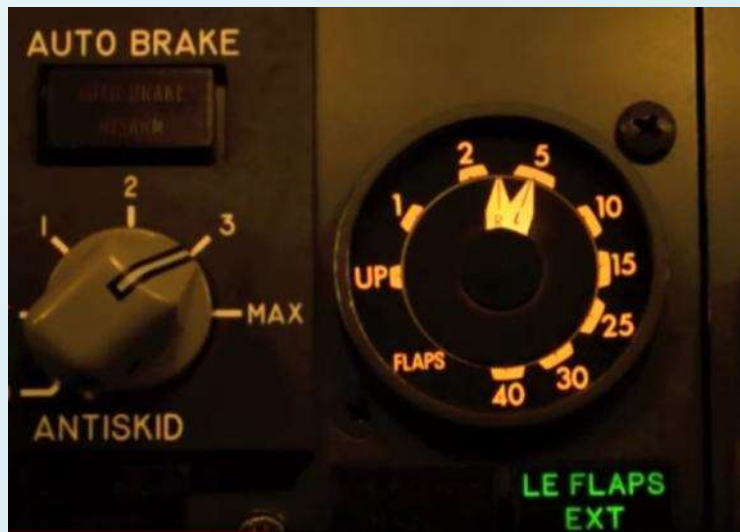
B-737 - asymetrické vysunutí vztlakových klapek - signalizace

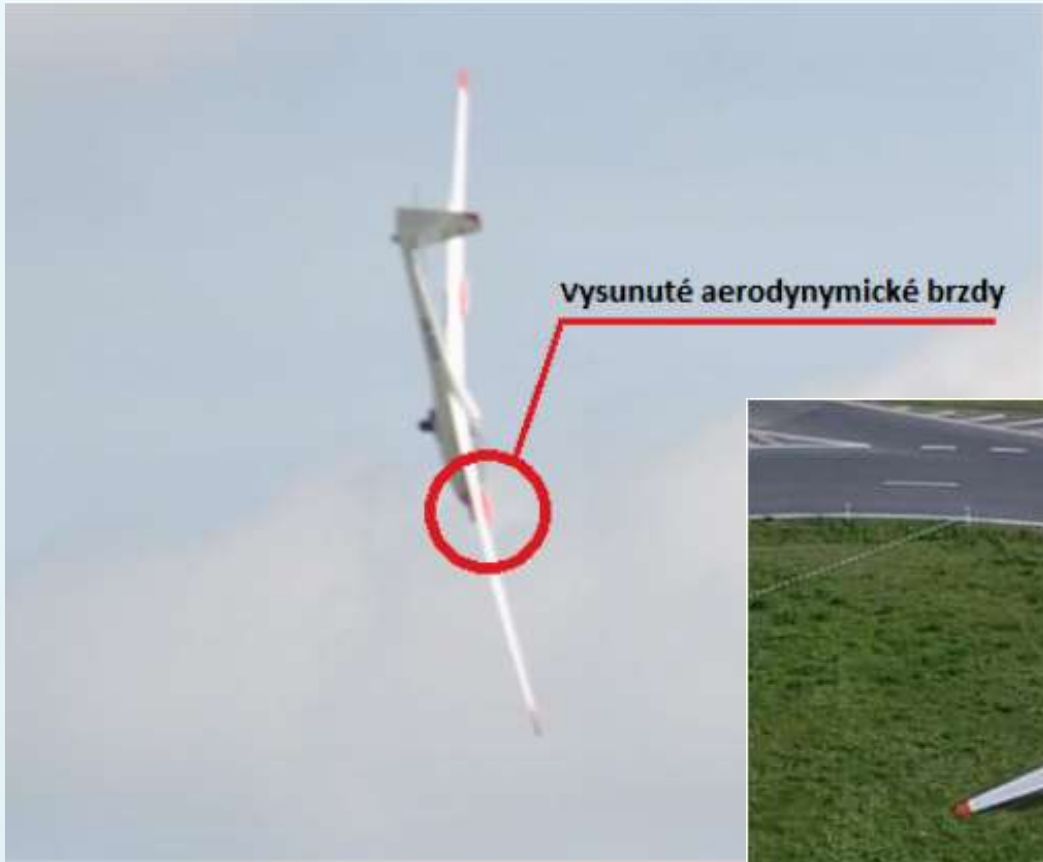
- Po cca 10 minutách po odletu z letiště LKHN (Hranice) se pilot pokoušel nalézt stoupavé termické proudy v prostoru čtvrté zatáčky okruhu před přistáním zpět na LKHN.
- V kritické době se nacházel ve výšce přibližně 100 m nad kruhovým objezdem, cca 700 m severovýchodně od LKHN.
- Při kroužení v malé výšce a na malé rychlosti došlo k pádu větroně do pravé vývrtky bez náznaku pokusu o vybrání.
- Pilot při nárazu do země zemřel a kluzák byl zcela zničen.
- Příčiny letecké nehody jsou dosud v šetření.

Vstup kluzáku do vývrtky

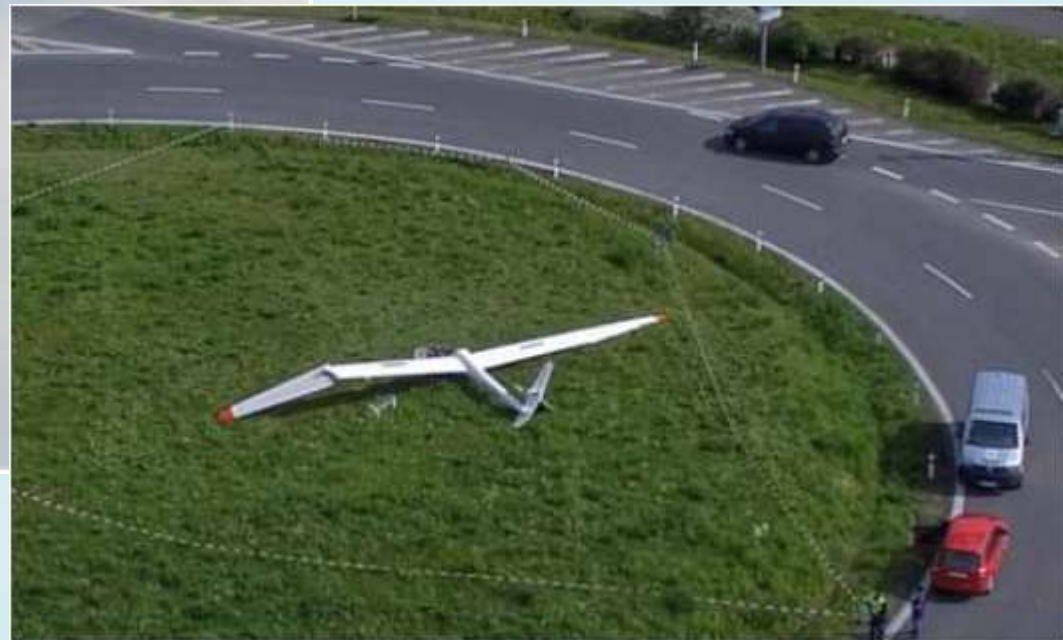
Kluzák na místě dopadu

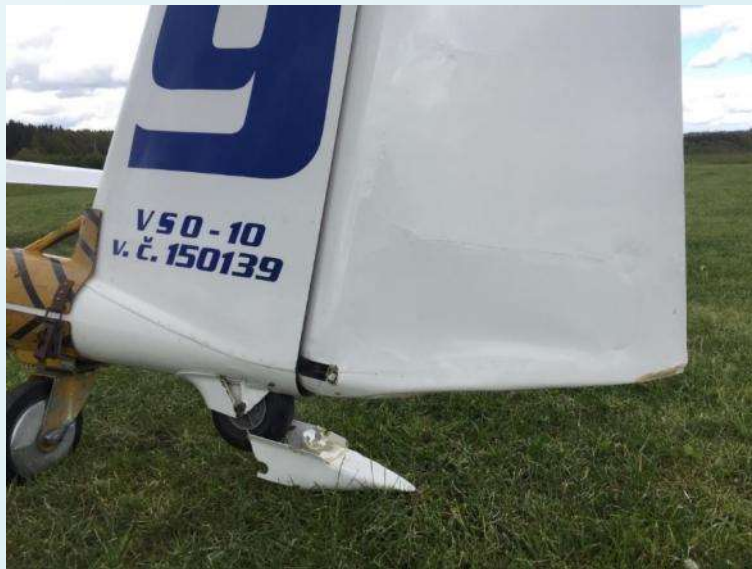
- Během tažení kluzáku ASW-15B na laně za osobním automobilem došlo ke střetu se stojícím kluzákem VSO-10 na ploše vedle prahu RWY 24R letiště LKHS.
- Při rychlosti cca  $10 \text{ km}\cdot\text{h}^{-1}$  narazila náběžná hrana pravé poloviny křídla ASW-15B do spodní části směrového kormidla a ostruhového kolečka VSO-10.
- V důsledku nárazu došlo na ASW-15B k povrchovému poškození náběžné hrany pravé poloviny křídla.
- Na VSO-10 došlo k vylomení závěsu řízení směrového kormidla, zdeformování spodní části směrového kormidla a poškození krytu ostruhového kolečka.

Poškození na VSO-10

- Rychlost přesunu byla snížena na  $5 \text{ km}\cdot\text{h}^{-1}$ .
- Řidič pohotovostního vozidla bude vždy na spojení s obsluhou taženého kluzáku.

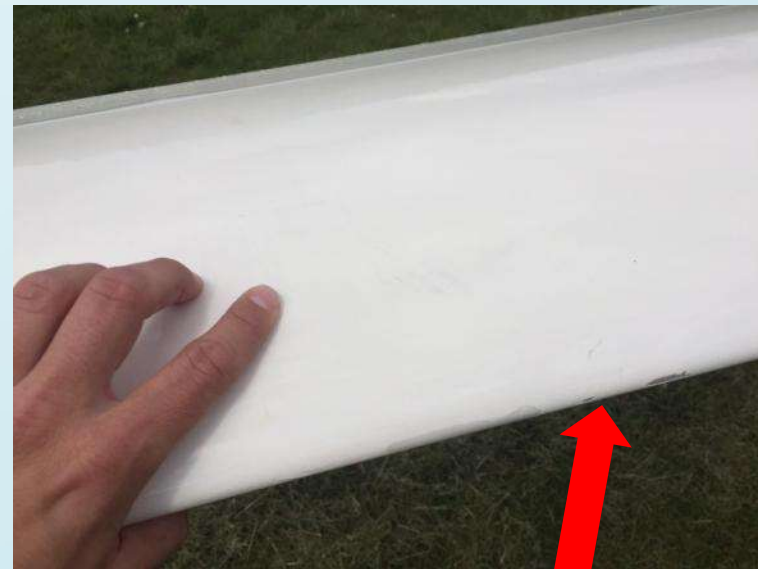
Poškození na ASW-15B

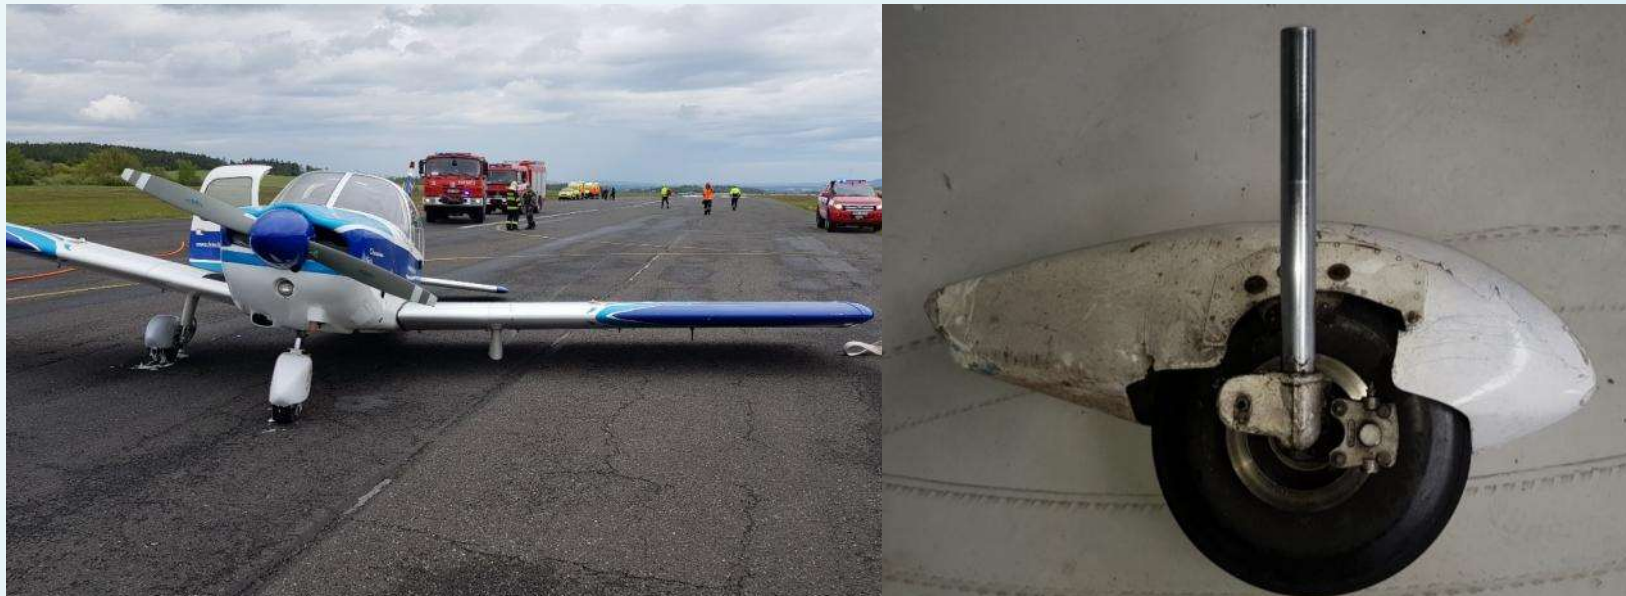
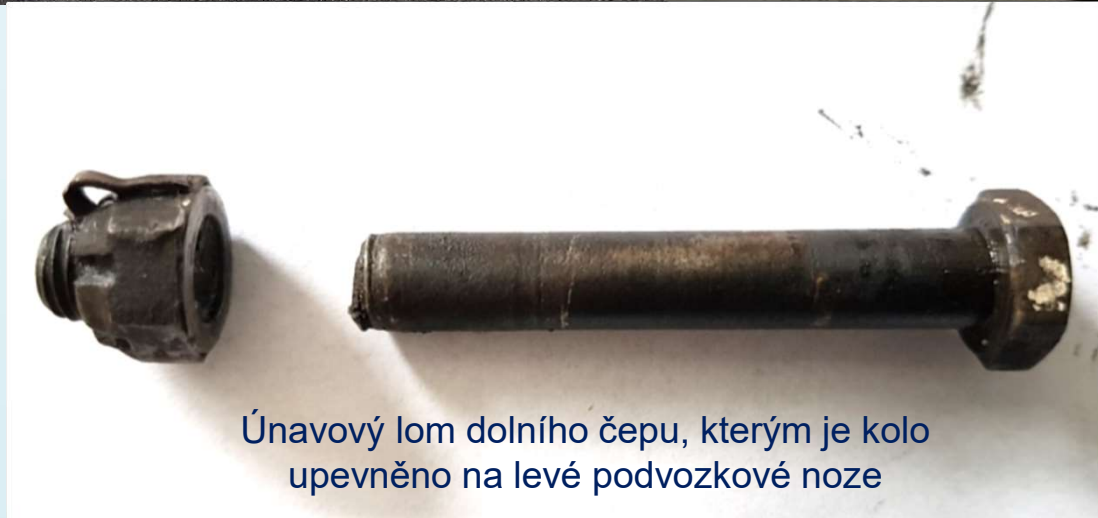
- Byla přivolána záchranná služba a hasiči pro asistenci a pro přistání zvolena RWY 24L s použitím pěny.
- Letoun přistával bez klapek vzhledem k poškození levé klapky.
- Přistání proběhlo bez komplikací. Zásah hasičů ani lékařské záchranné služby nebyl třeba.
- Příčinou události byl únavový lom dolního čepu, kterým je upevněno kolo na levé podvozkové noze.
- Provozovatel provedl rozbor s údržbovou organizací, kde byla přijata interní opatření na provádění pravidelné kontroly a výměny dolního čepu.

Únavový lom dolního čepu, kterým je kolo upevněno na levé podvozkové noze

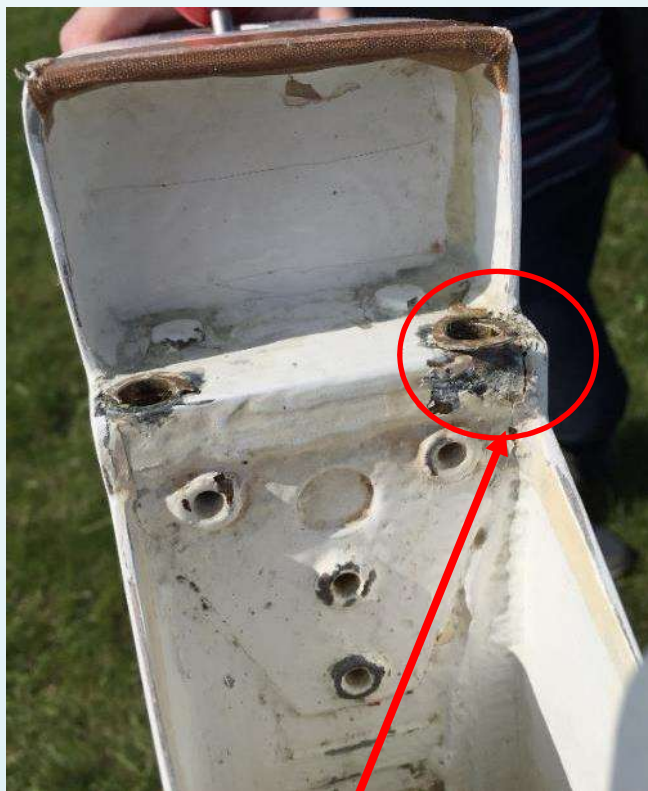
- Pilot prováděl vzlet v aerovleku za letounem Z 226 MS.
- Při rozjezdu došlo vlivem bočního větru, závěsu vlečného lana v těžišti a malého účinku směrového kormidla k výraznému vybočení kluzáku směrem doprava.
- Po zvýšení rychlosti se kluzák začal vracet do směru za vlečný letoun, odpoutal se, ale zachytil pravou polovinou křídla o vyšší porost trávy a prudce se stočil doprava. Pilot v této situaci vypnul vlečné lano.
- Následoval tvrdý dopad kluzáku na zem s vybočením cca 90° ze směru vzletu.
- Pilot nebyl zraněn.
- Na kluzáku došlo k poškození závěsu výškového kormidla.

Poškození pouzdra závěsu  
vodorovné ocasní plochy

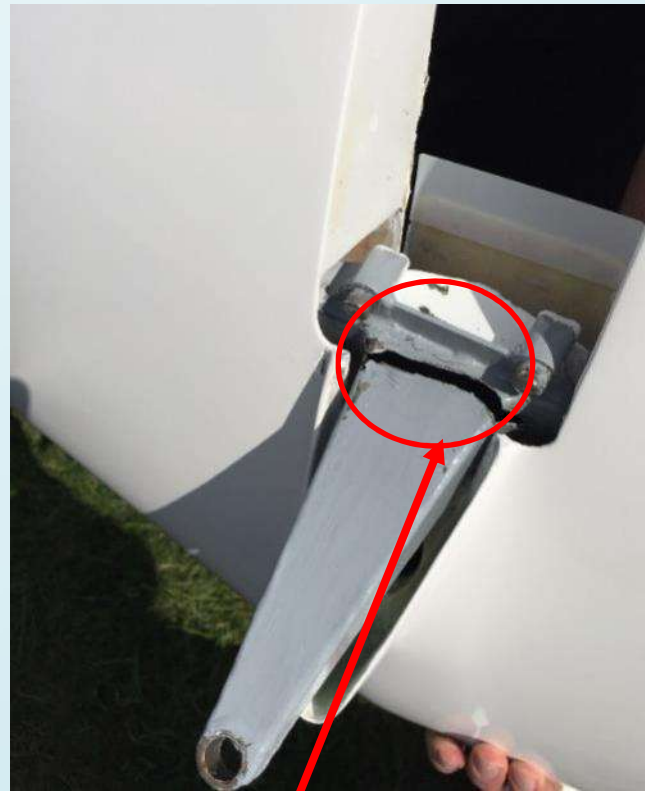
Poškození závěsu vodorovné  
ocasní plochy

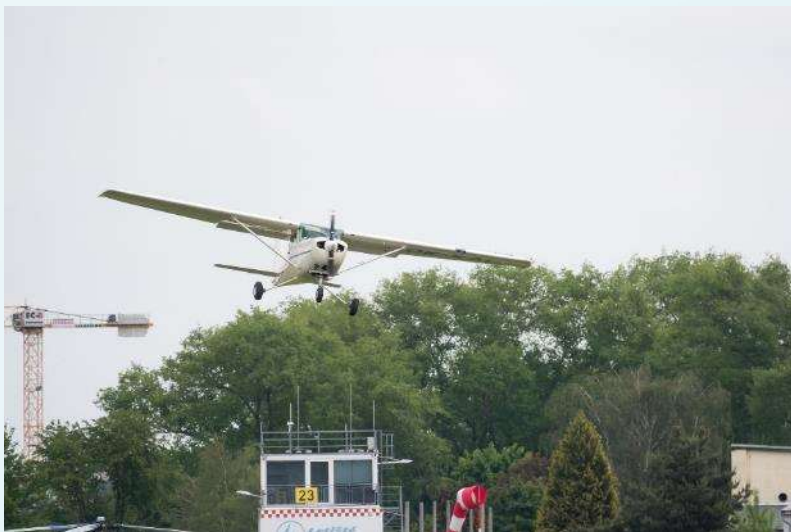
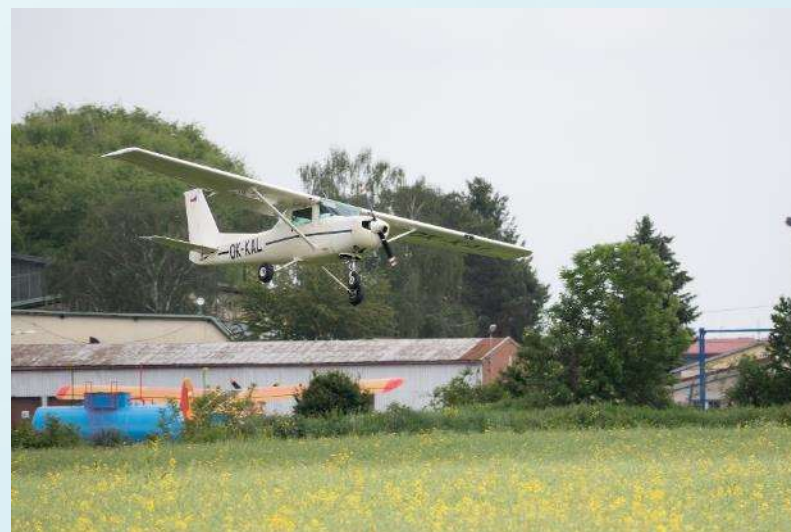
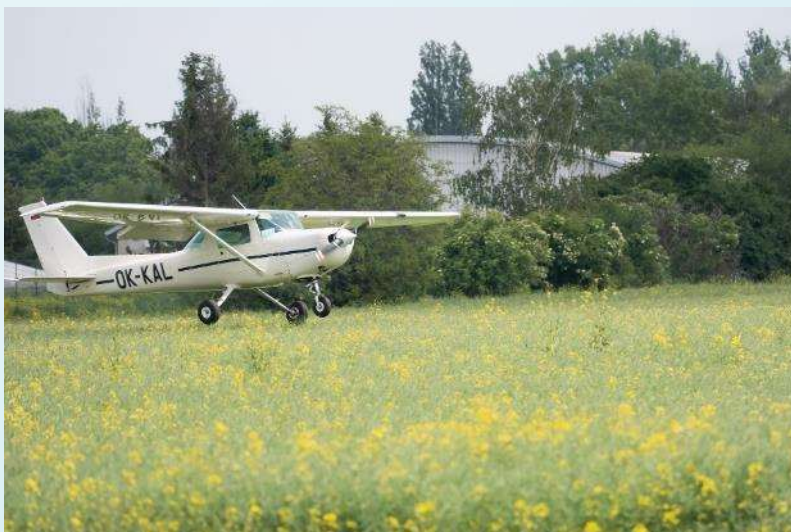
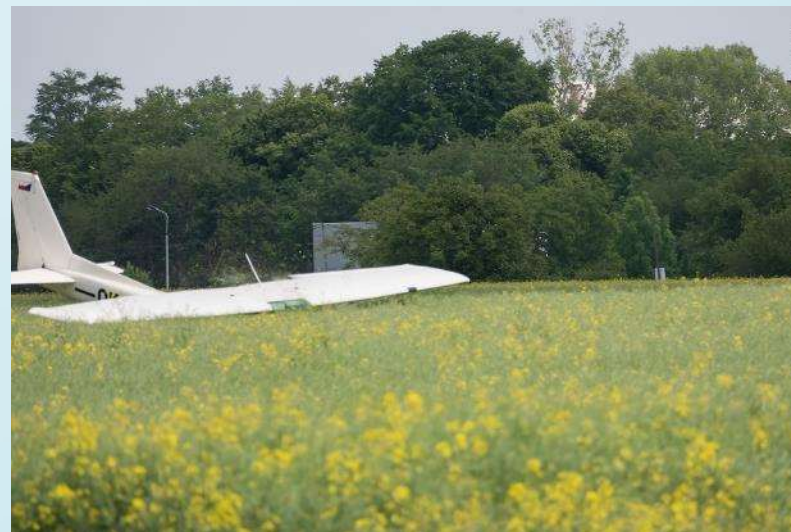
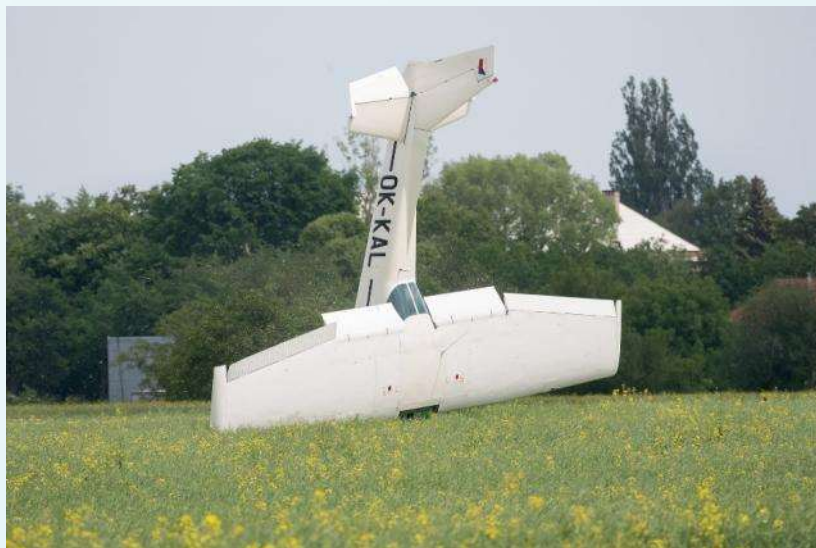
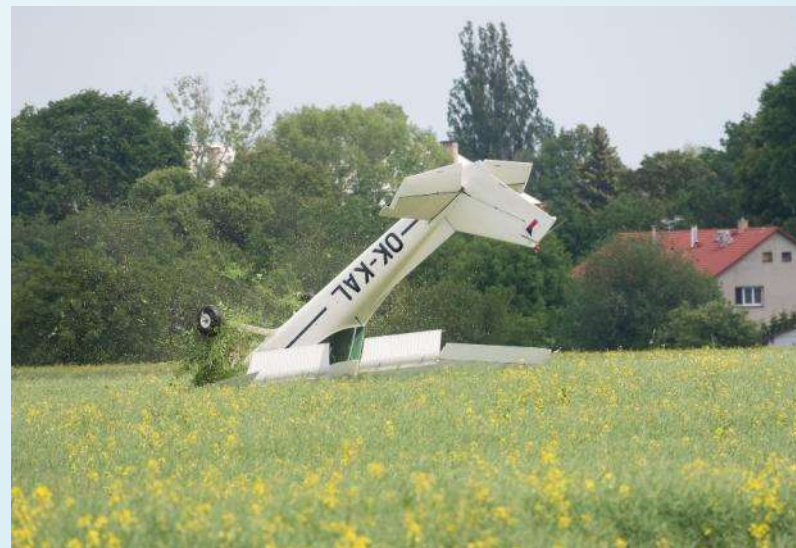
- Pilot prováděl vzlet z RWY 23 LKLT k letu na LKPS. Rozjezd a odpoutání letounu byly normální.
- Potom, přibližně ve 3/4 délky RWY letoun v důsledku ztráty výkonu a nepravidelného chodu neakceleroval a nebyl schopen pokračovat v letu i přes plně otevřenou přípušť.
- Pilot proto provedl úkony na nouzové přistání a přistál za RWY do pole porostlého cca 1,2 m vysokou řepkou.
- Letoun dosedl při rychlosti cca 50 kt. Po položení přední podvozkové nohy do řepky následovalo vylomení nohy, pád na před' a převrácení na záda.
- Letoun byl vážně poškozen. Pilot byl lehce zraněn.

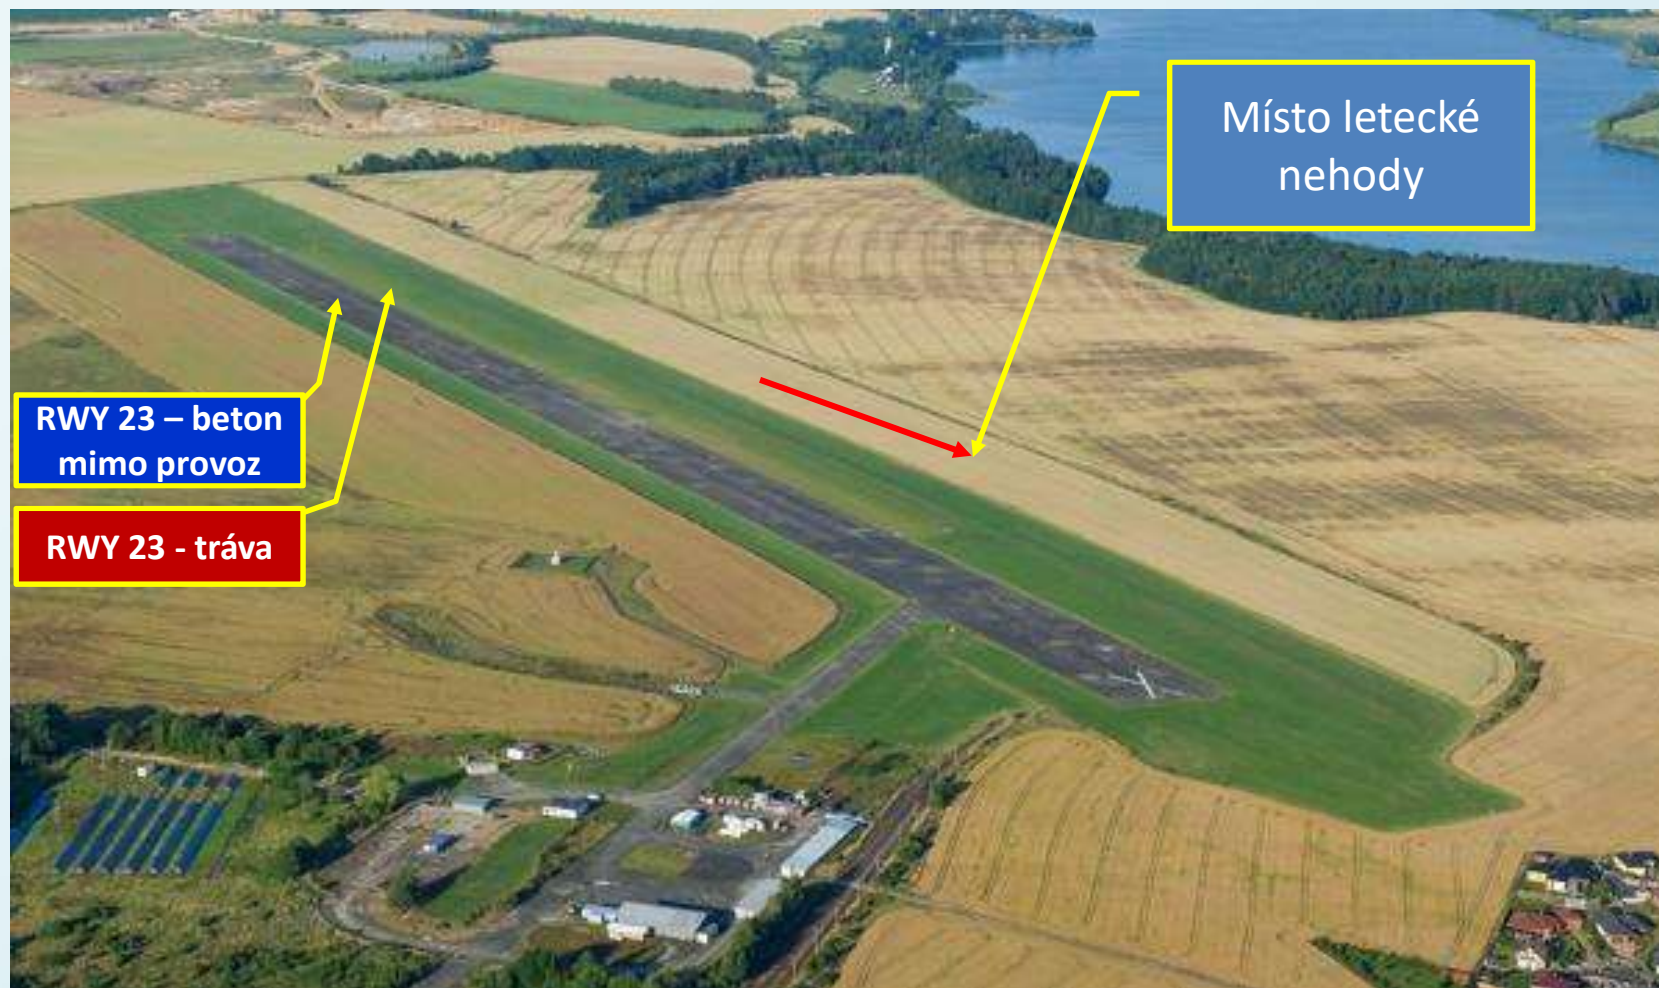
Červená šipka ukazuje trajektorii od místa prvního dosednutí na ploše letiště, která však není RWY.

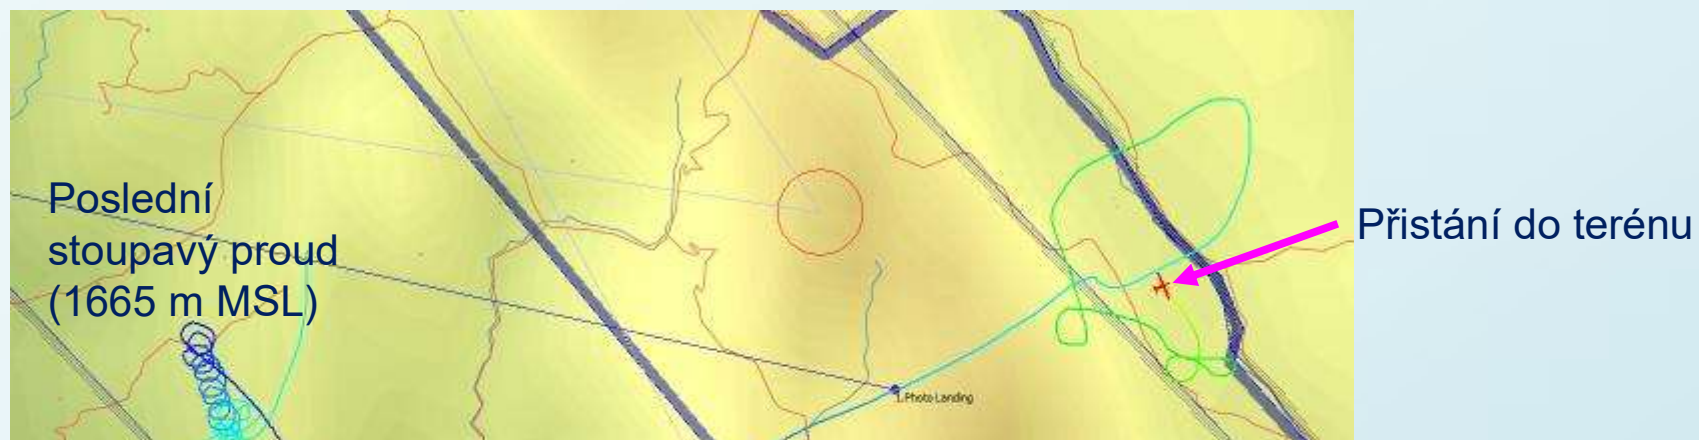
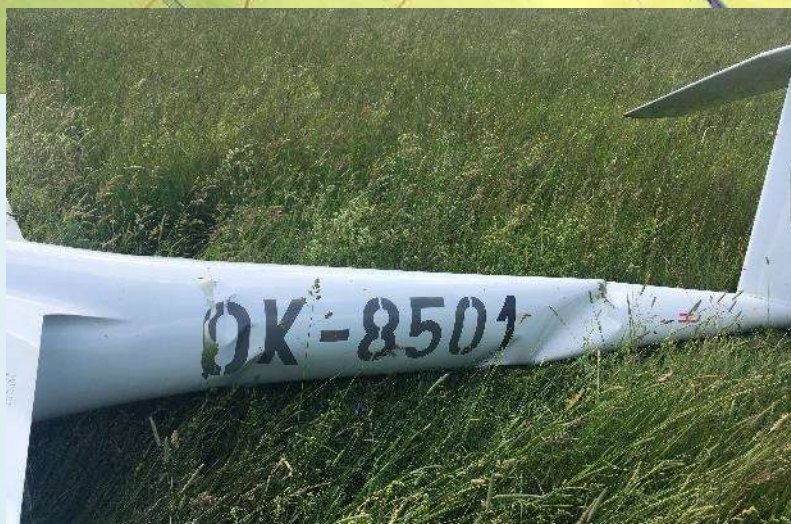
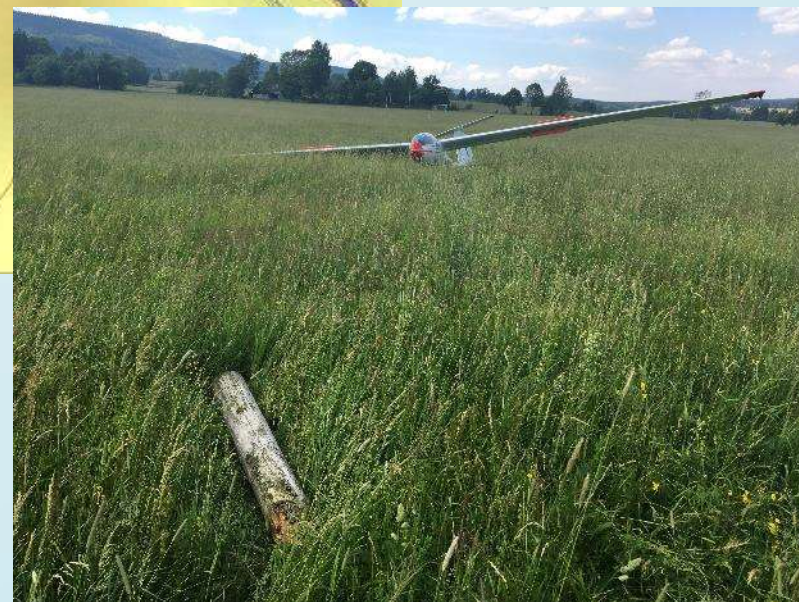
Místo letecké nehody a poškození kluzáku

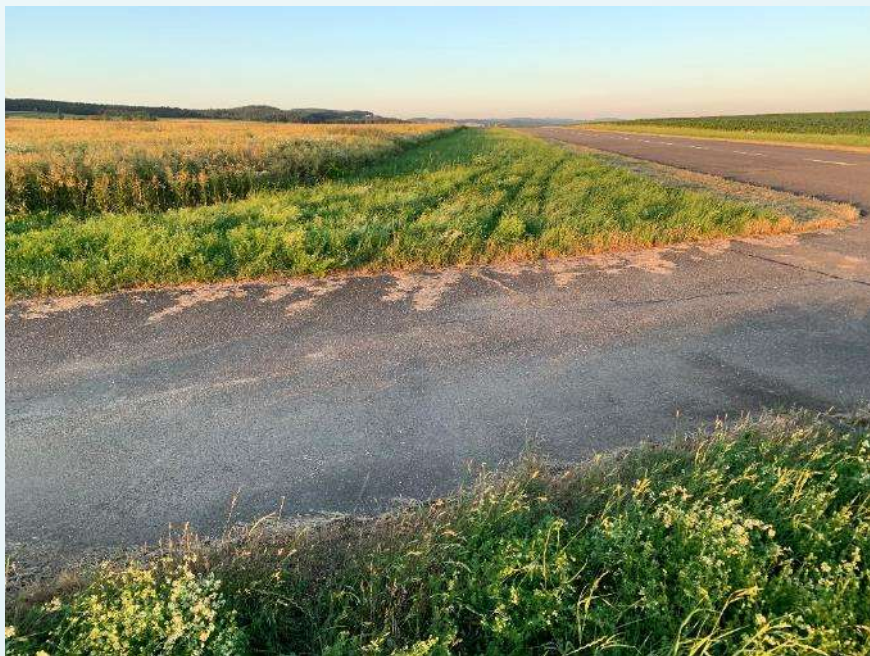
Stopa po vyjetí letounu z RWY 27

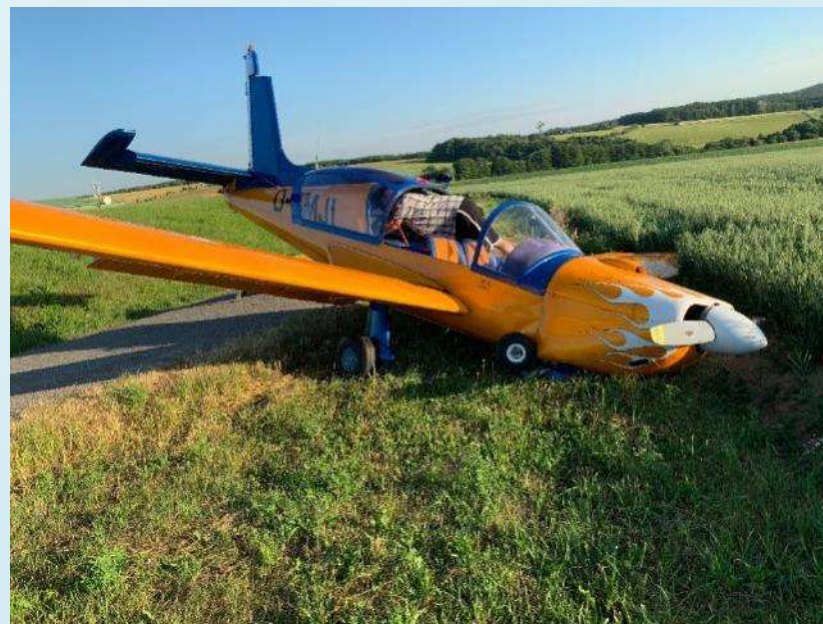
Letoun na místě letecké nehody

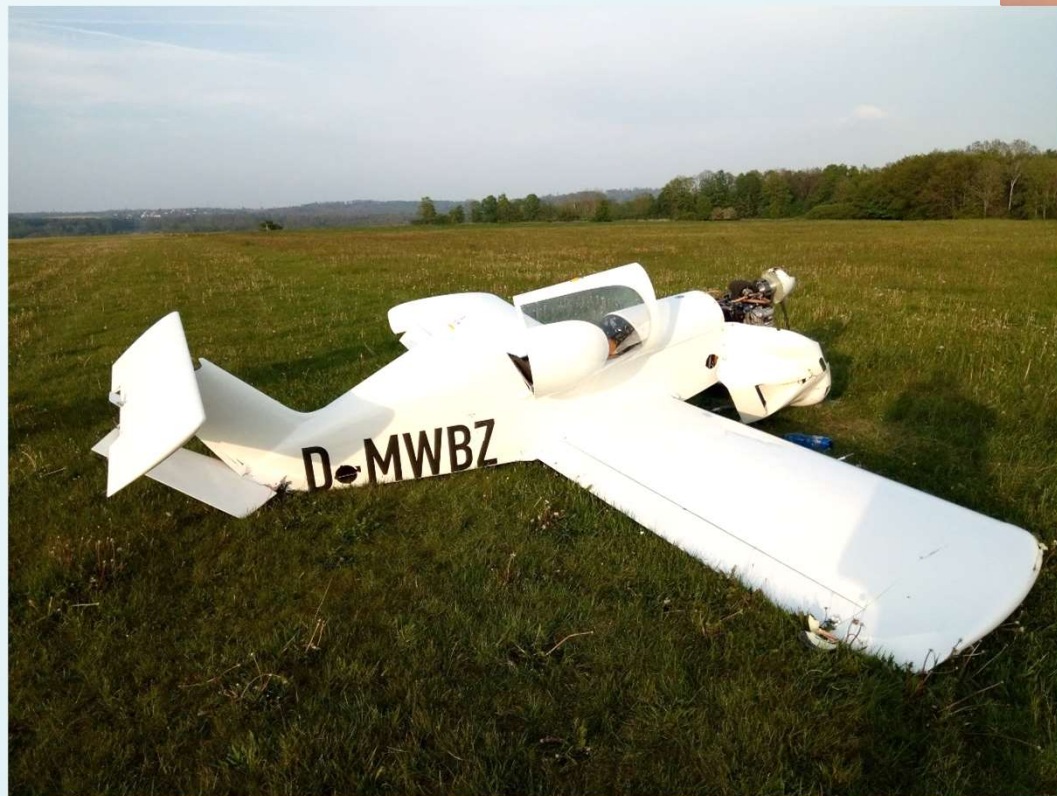
Vyvléknuté lanko směrového řízení

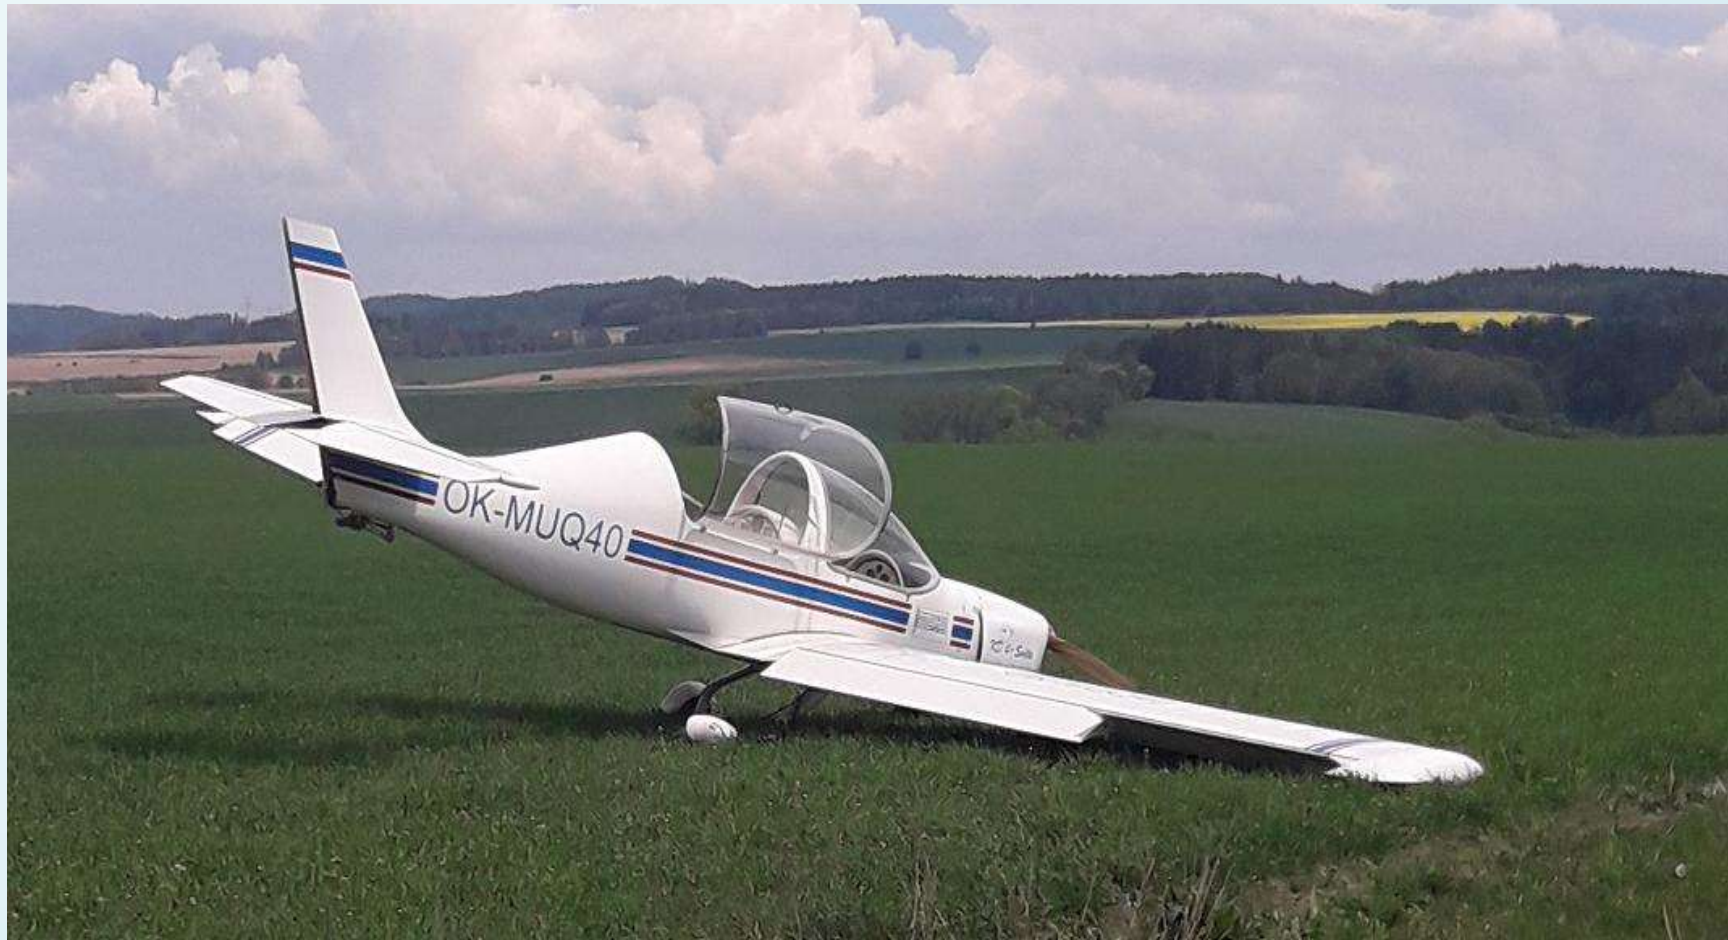
- Pilot prováděl vzlet s UL letounem z RWY 08L.
- Vítr vál ze 120°–130° 4 m/s, byla slabá turbulence, dohlednost 10 km.
- Při rozjezdu za cca 70 m došlo ke kontaktu levé poloviny křídla s povrchem RWY.
- Pilot neudržel směr vzletu a UL letoun začal točit doleva.
- Následovalo vyjetí UL letounu z asfaltového povrchu dráhy na trávu, kde narazil hlavním podvozkem a ostruhou a došlo ke kontaktu vrtule ze zemí.
- Na UL letounu byla vylomena pravá noha podvozku, byla zlomená vrtule, ulomená ostruha, vytržené směrové kormidlo, poškozeny konce křídla, kryt motoru, výfuk, chladič a levá noha hlavního podvozku.
- Pilot vyvázl bez zranění.

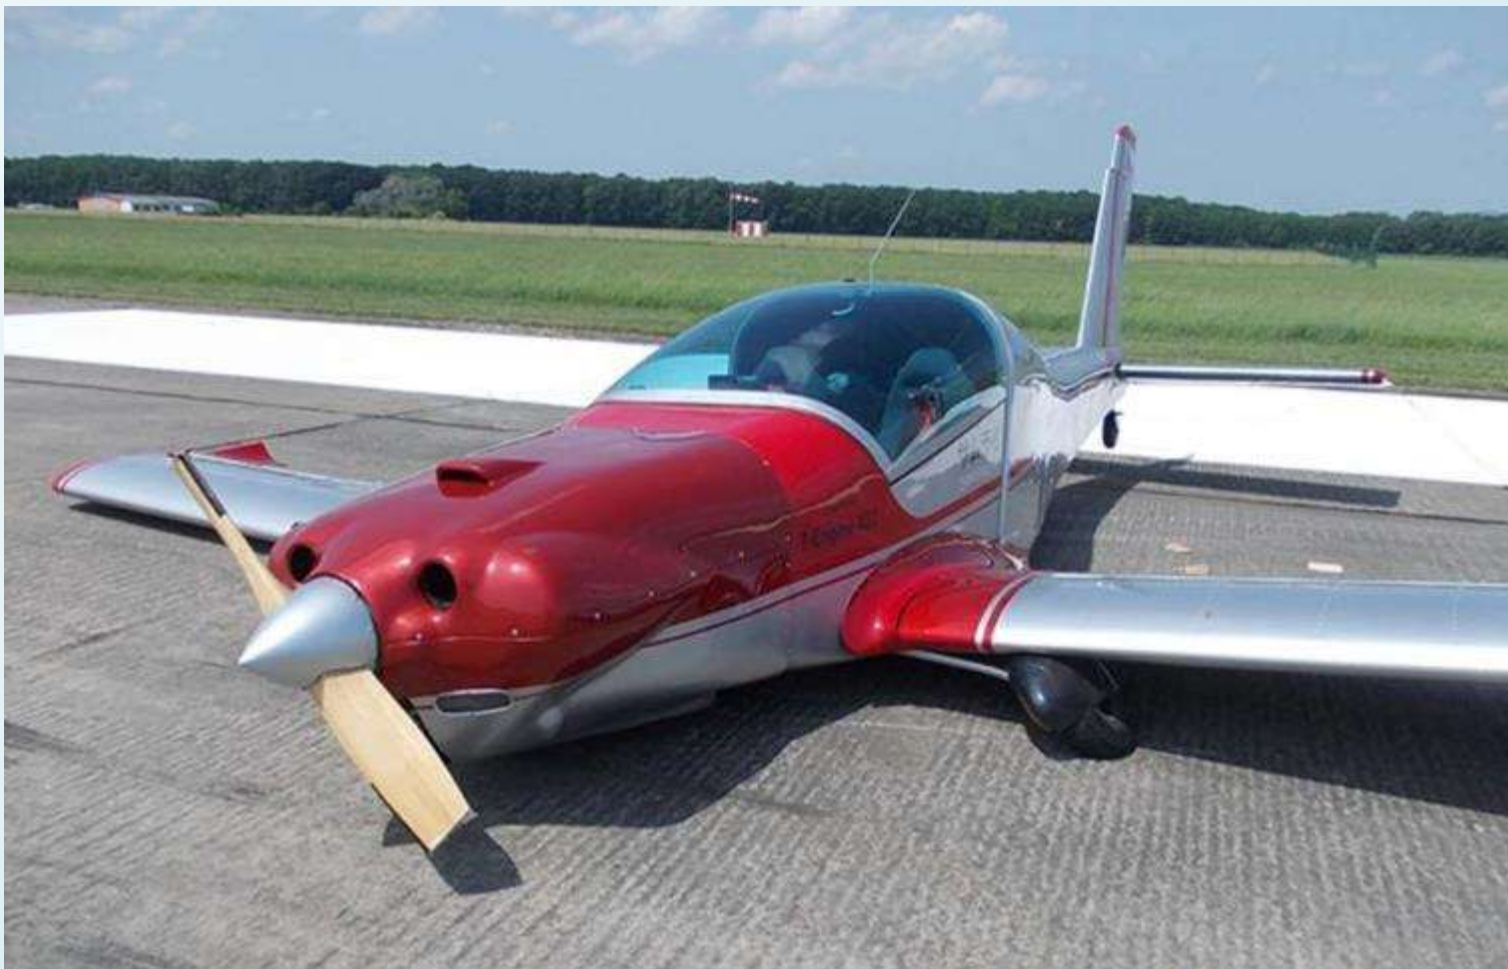
- Pilot prováděl technický přelet na letišti Kunovice k provedení servisní prohlídky UL letounu.
- Vítr na letišti Kunovice vál ze 170° 11 kt a dohlednost byla 10 km.
- Pilot provedl přiblížení na přistání na betonovou RWY 20C.
- UL letoun podrovnal ve výšce cca 2-3 m a tvrdě dosedl na RWY.
- Při tvrdém dosednutí došlo k okamžitému vylomení obou noh hlavního podvozku a kontaktu vrtule s povrchem dráhy.
- Následnou kontrolou bylo na UL letounu zjištěno poškození trupu na pravé straně za pilotní kabinou a poškození vztlakových klapek.
- Pilot vyvázl bez zranění.

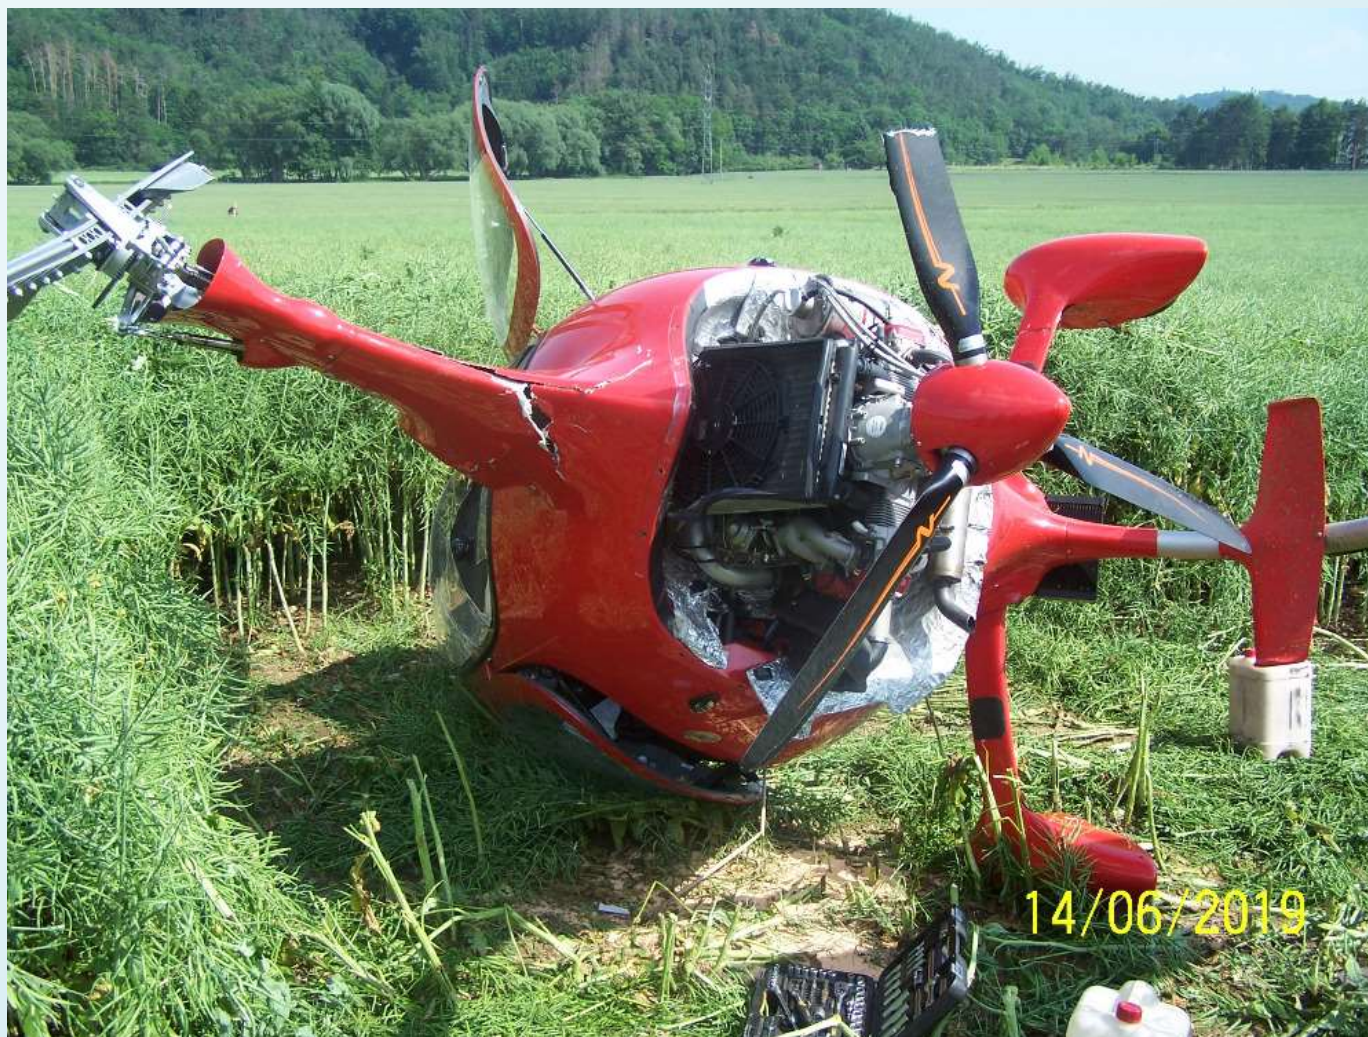
- Při nárazu do země došlo k ulomení ocasních ploch, podvozkové nohy a poškození pylonu nosného rotoru. Při kontaktu rotujících ploch se zemí došlo k ulomení listů nosného rotoru a vrtule.
- UL vírník byl vážně poškozen.
- Posádka nebyla zraněna.
- Pravděpodobnou příčinou letecké nehody bylo chybně provedené nouzové přistání do terénu při zvýšeném klesání UL vírníku v pravé spirále.
