## Rozbor bezpečnosti za 2. čtvrtletí 2019

## Vybrané ukazatele – 2. čtvrtletí 2019

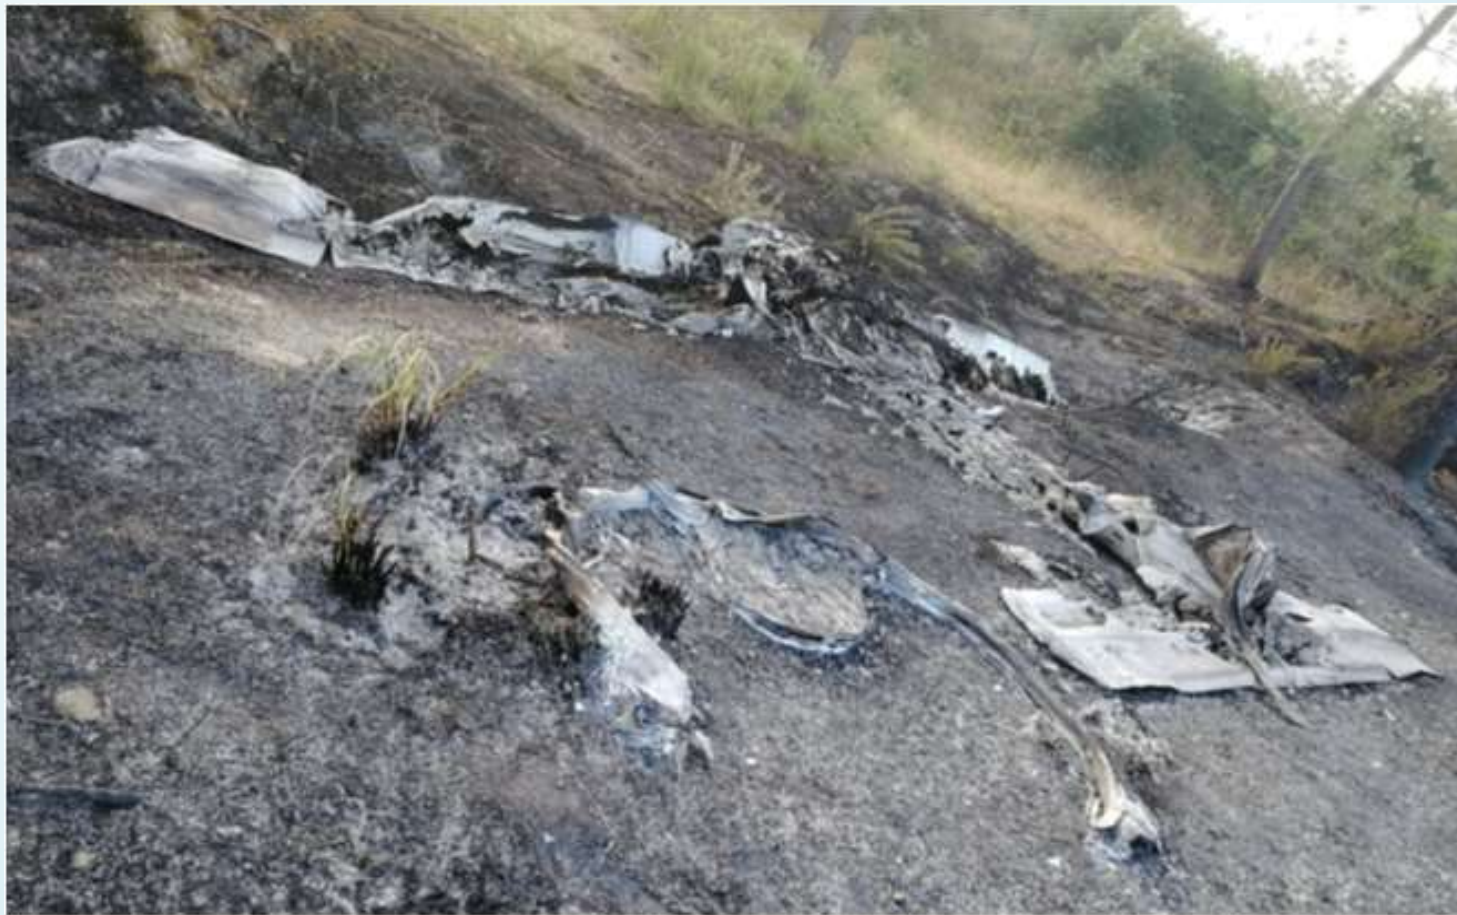
Místo letecké nehody
