CZ–18–0504

ZÁVĚREČNÁ ZPRÁVA

**o odborném zjišťování příčin letecké nehody
letounu Cessna T182T poznávací značky OK–ITC
na letišti Letňany dne 1. července 2018**

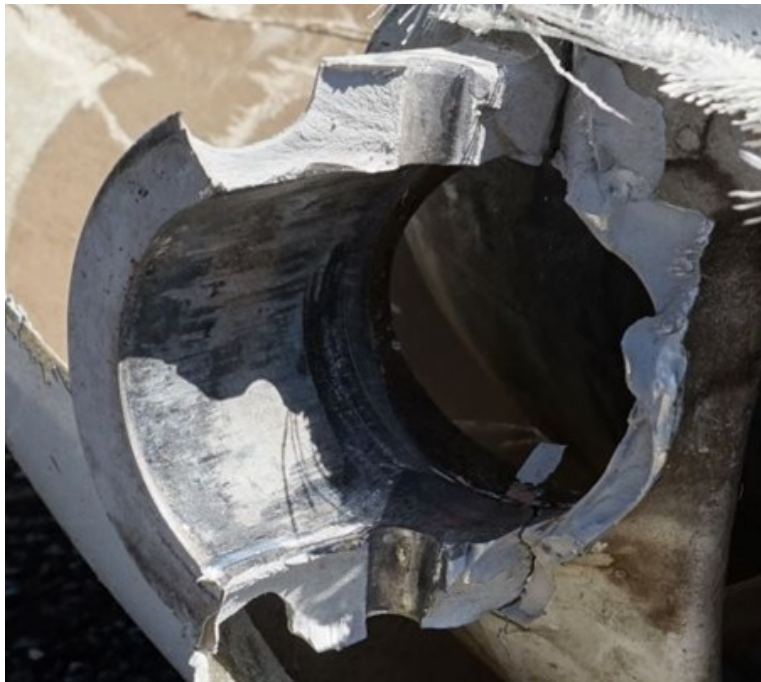
Provedená vizuální kontrola ploch násilného prasknutí neukázala žádné stopy únavového lomu. Uvnitř válcové části je otlaková stopa od pístnice tlumiče. V rovině osy upevňovacího šroubu je vidět prasklina třmenu vidlice.

Obr. 1 – Plochy lomu horní části vidlice

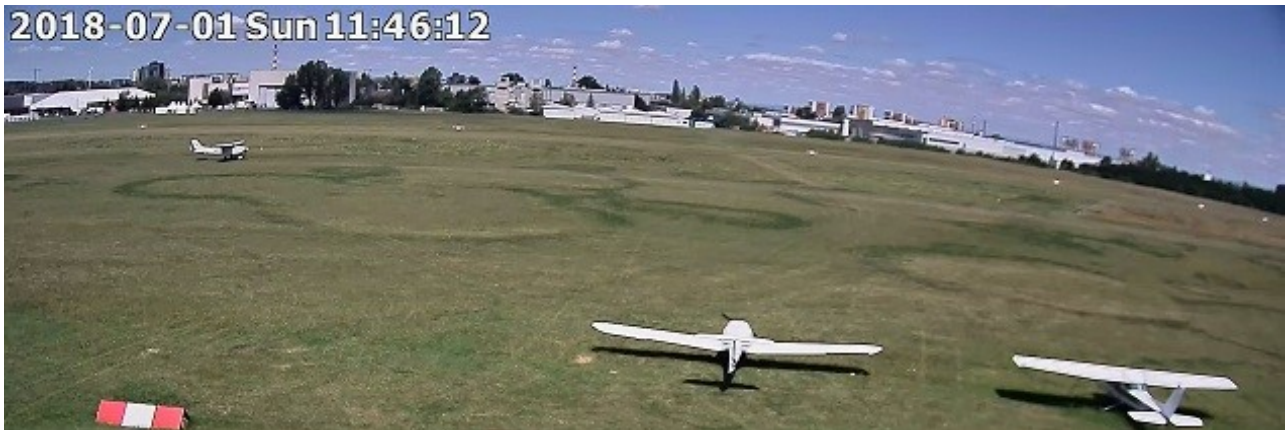
Obr. 2 – Dosednutí na RWY 05R

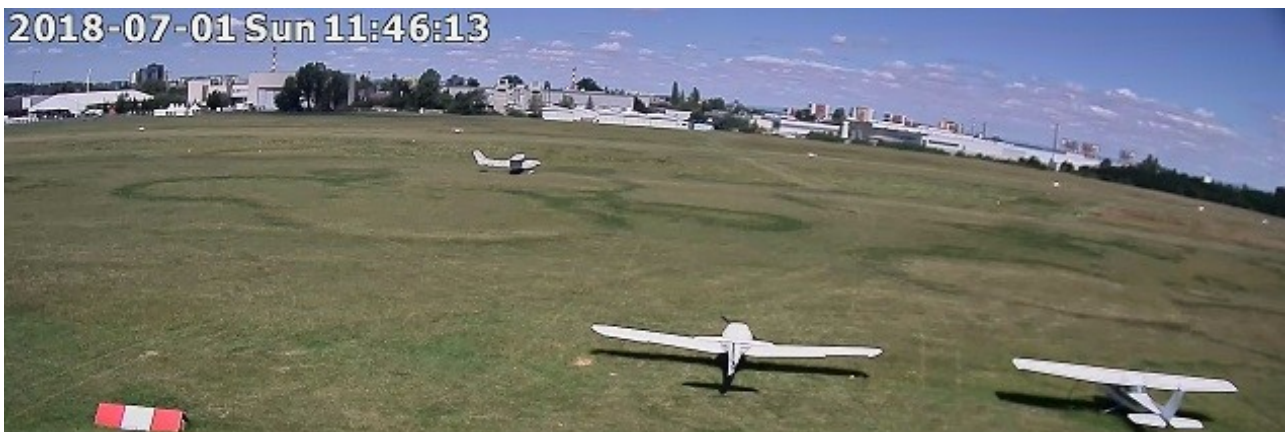
Obr. 3 – Najetí na nerovnost

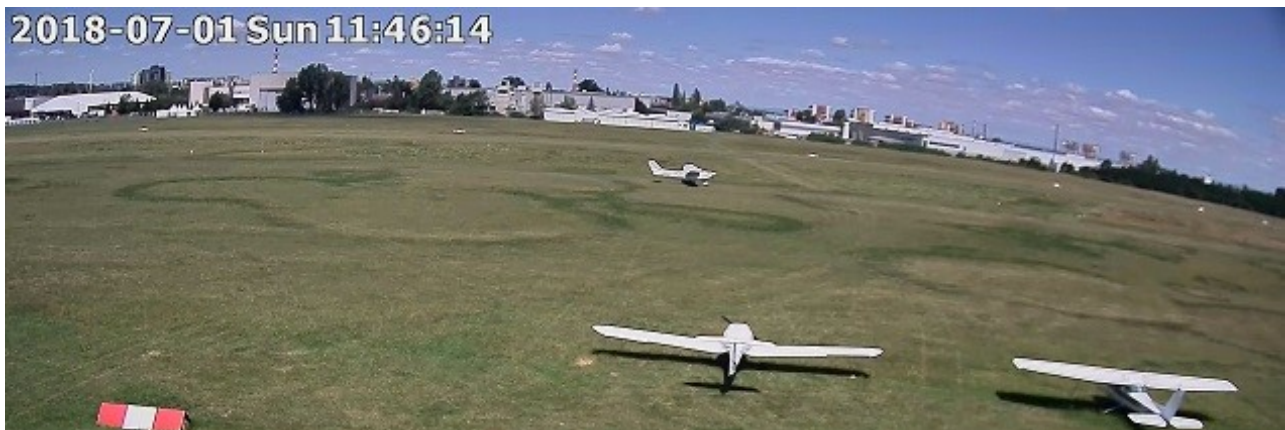
Obr. 4 – Odskok

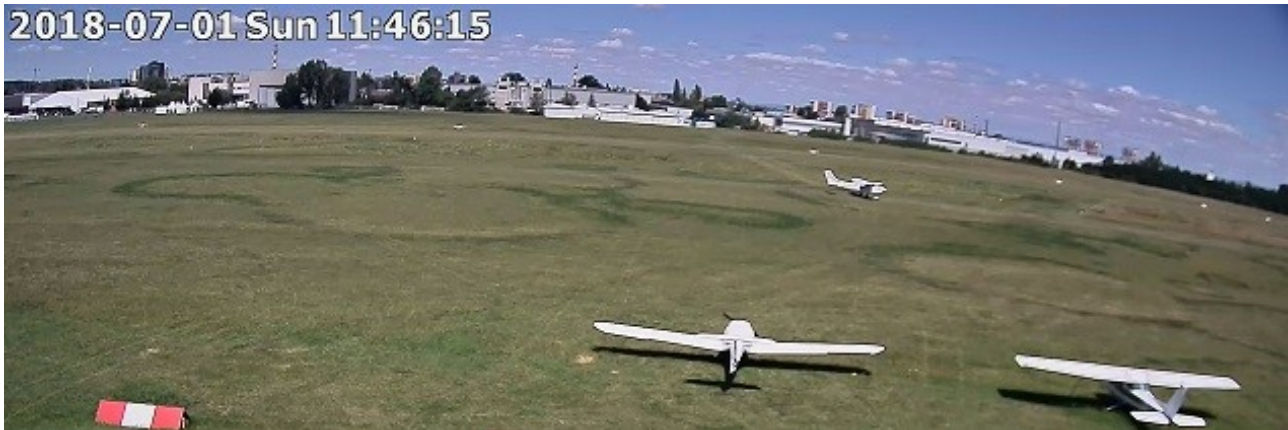
Obr. 5 – Letoun před druhým odskokem

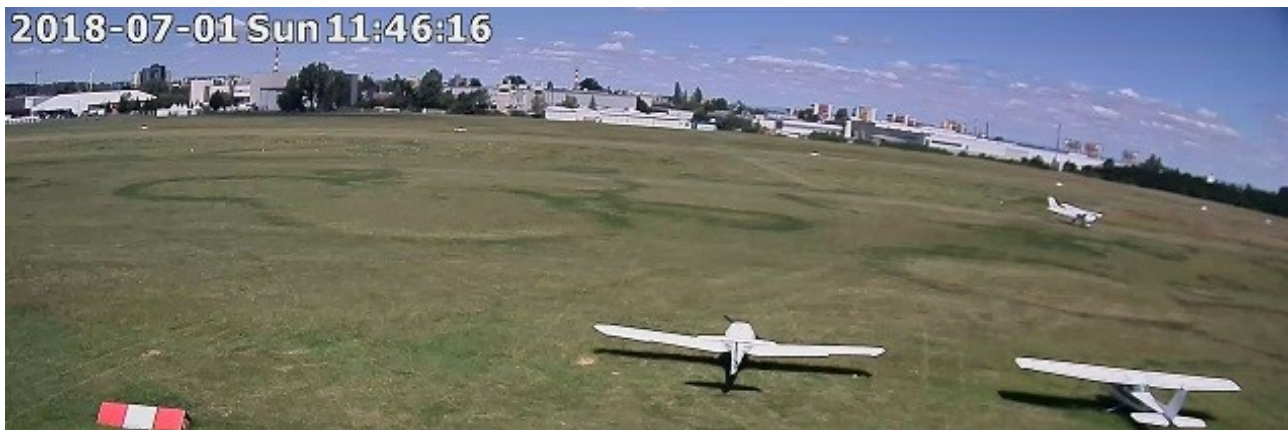
Obr. 6 – Druhý odskok

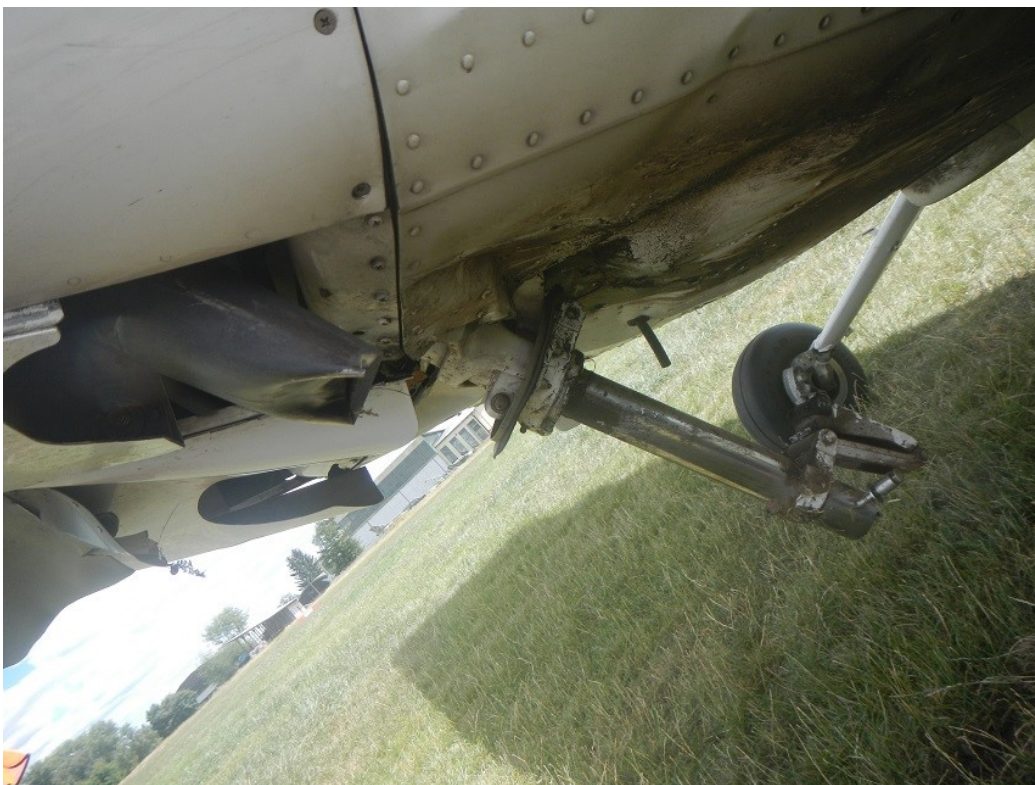
Přední podvozková noha s tlumičem byla vklíněna do přední spodní části trupu. Byl zjištěn zdeformovaný uzel upevnění přední podvozkové nohy v trupu. Byla zdeformovaná část trupu za podvozkovou nohou vlivem ohnutí podvozkové nohy. Pístnice olejopneumatického tlumiče byla z tělesa tlumiče vytažena přes poškozený mechanický doraz. Vrchní páka protistříhových nůžek byla ulomena. Tlumič bočních kmitů byl ulomen, jak v konci své pístnice, tak i v místě upevnění válcového tělesa tlumiče. Na spodním konci pístnice tlumiče zůstal ohnutý průchozí šroub upevnění vidlice předního podvozkového kola. Vidlice předního kola byla v horní části roztržena od horní válcové části až po vlastní třmen vidlice. Od válcové upevňovací části vidlice byly odlomeny dva segmenty. Vidlice byla roztržena působením radiální síly. Ve vnitřní části válcového upevnění vidlice na pístnici byl zřetelný otisk spodního konce pístnice tlumiče, který vznikl působením velké radiální síly. Na žádné z lomových ploch kterékoliv části nebyly zjištěny stopy koroze nebo únavové trhliny. Přední kolo s pneumatikou nebylo poškozeno. Laminátový aerodynamický kryt předního podvozku byl rozlomen na několik částí.

Obr. 9 – Vylomená přední noha s chybějící vidlicí a předním kolem

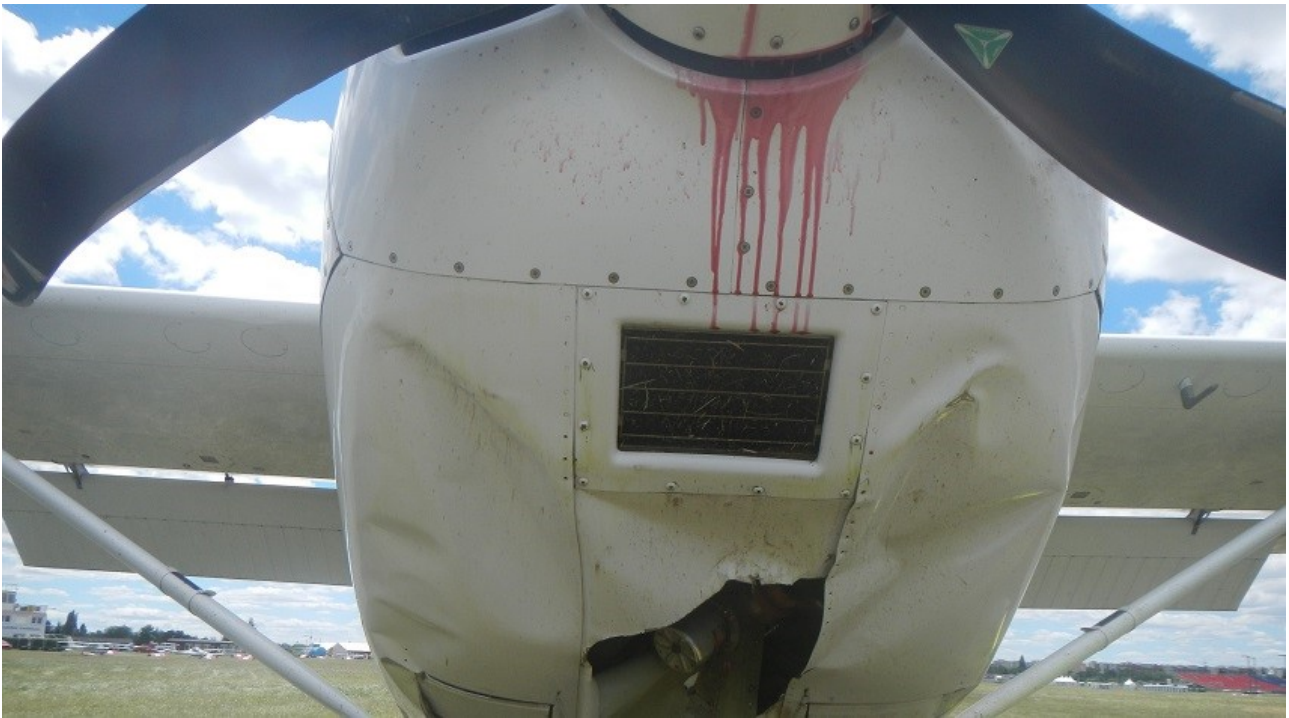
Při poklesu příděl po zlomení přední podvozkové nohy došlo po kontaktu listů vrtule s povrchem dráhy k násilnému zastavení motoru. Nárazem byly zdeformovány oba výfuky a spodní část protipožární motorové přepážky, která spolu se spodními podélníky tvořila silový uzel upevnění přední podvozkové nohy. Po zastavení letounu začal z kapotáže motoru v prostoru pod vrtulovým hřídelem vytékat hydraulický olej, pravděpodobně z poškozené instalace nebo vrtulového hřídele.

Kryty motoru a přední spodní část trupu byly viditelně deformovány. Přední spodní část trupu byla zdeformovaná až k protipožární motorové přepážce. Deformace trupu byla znatelná na obou stranách na silových podélnících za protipožární motorovou přepážkou. Olejový chladič byl zdeformován lehce, ve vstupu do motoru byla nalezena stébla trávy.

Obr. 10 – Poškozená přední část trupu. Z pod kapotáže pod vrtulí uniká hydraulický olej

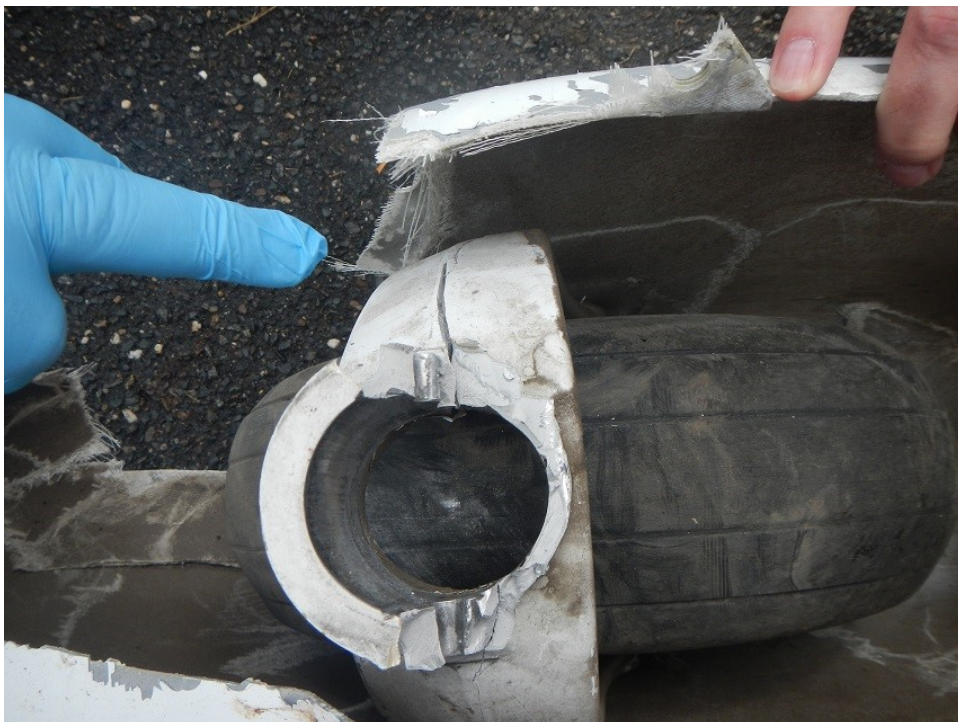
Obr. 11 – Horní část vidlice. Uvnitř válcové části je otlaková stopa od pístnice tlumiče. V rovině osy upevňovacího šroubu je vidět prasklina třmenu vidlice
