ÚSTAV PRO ODBORNÉ ZJIŠŤOVÁNÍ
PŘÍČIN LETECKÝCH NEHOD
Beranových 130
199 01 PRAHA 99

CZ-19-0341

ZÁVĚREČNÁ ZPRÁVA

**o odborném zjišťování příčin parašutistické nehody
na letišti Plzeň/Líně
ze dne 25. května 2019**

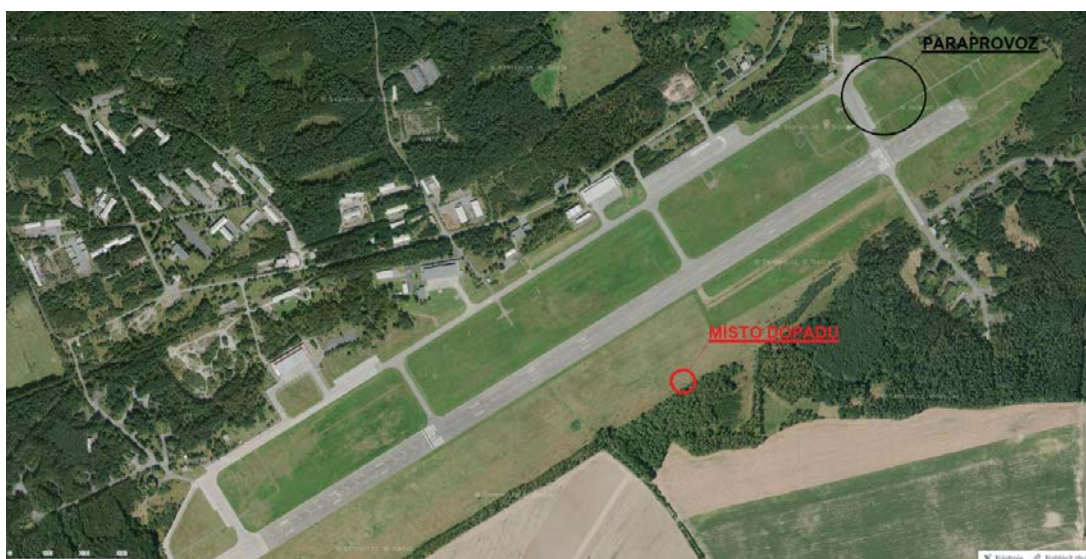
Obr. 1 – Místo dopadu parašutisty

Zraněný parašutista ležel na boku v blízkosti rozbaleného hlavního padáku. Řidič vozidla zahájil první laickou pomoc, řídicí seskoků kontaktoval RZS, dispečera RADIO a stanoviště LZS. Lékař LZS provedl odbornou resuscitaci a parašutista byl následně letecky transportován do fakultní nemocnice na specializované pracoviště.

Parašutista tvrdě dopadl na jižní okraj travnaté plochy, která leží vlevo od RWY 24. Místo dopadu se nacházelo cca 240 m jihovýchodně od vztažného bodu letiště a jeho přesná poloha je uvedena v následující tabulce.

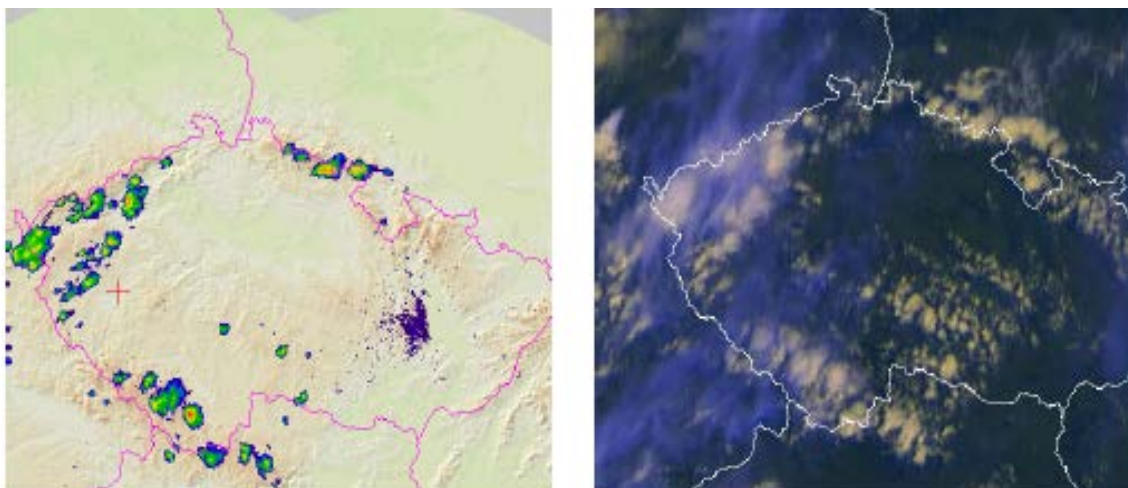
Obr. 2 – Radarový a satelitní snímek (křížkem je označena poloha LKLN)

V okolí letiště Plzeň/Líně v čase parašutistické nehody převládalo oblačné počasí s výskytem předfrontální oblačnosti typu Cu a Ci. Oblačnost spojená s přeháčkami a ojediněle bouřkami na nevýrazné studené frontě se přibližovala od západu. Teplotní zvrstvení bylo labilní s vývojem oblačnosti typu Cu, na postupující frontě od západu místy do stádia T_{Cu}, ojediněle C_b. Teplota při zemském povrchu v okolí LKLN dosahovala 21 °C a vlhkost kolem 45 až 50 %. Dohlednost byla nad 10 km. Vítr při zemi váł z proměnlivých směrů nejčastěji ze 130 až 140° o rychlosti 3 až 6 kt. Před frontální oblačností se na LKLN nevyskytly žádné nebezpečné povětrnostní jevy.
