ZÁVĚREČNÁ ZPRÁVA

**o odborném zjišťování příčin vážného incidentu
letounu MAULE-M7-235 C
poznávací značky OK-JAA
na letišti Tábor dne 3. 6. 2018**

Praha
prosinec 2019

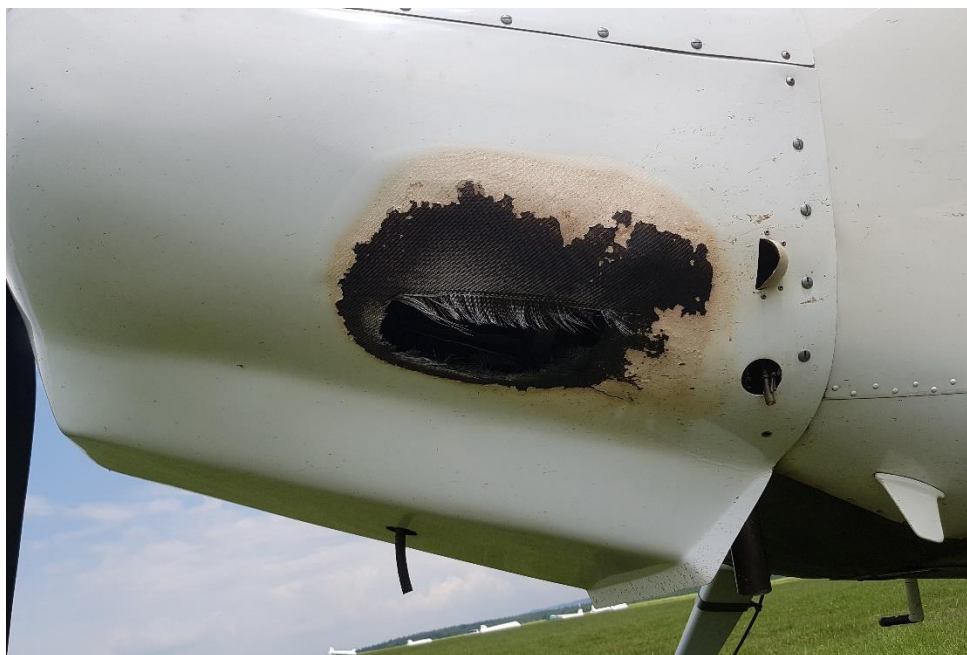
- propálení krytu motoru,
- propálení vnitřního i vnějšího pláště výfuku motoru v místě tepelného výměníku,
- destrukce tepelného výměníku topení.

Obr. 2: Motorový kryt poškozený výfukovými plyny.

U letounu během aerovleku kluzáku došlo k technické závadě – prasknutí tělesa výfuku motoru. Následně došlo k prasknutí i tepelného výměníku a horké výfukové plyny vystupovaly na vnitřní stranu motorového krytu. Plyny zapálily uhlíkový kryt, ale plamen byl uhašen již v průběhu letu náporom vzduchu.

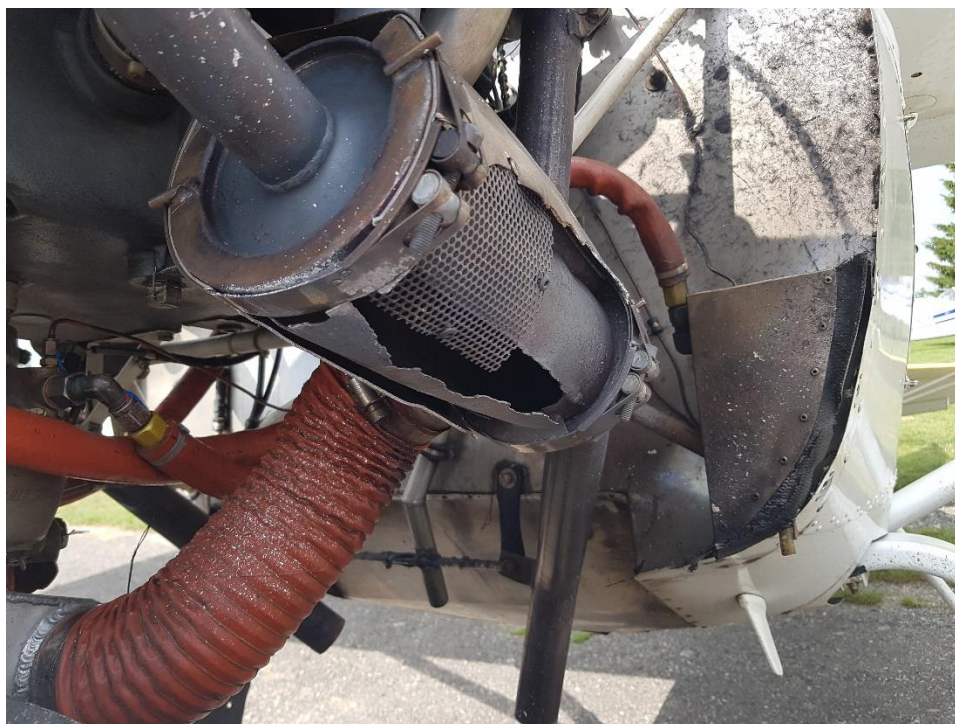
Obr. 3: Propálený výfuk s poškozeným tepelným výměníkem.

Na letounu byl horkými plyny a následným zahořením poškozen pouze výfuk, tepelný výměník a motorový kryt. Výfuk i tepelný výměník byly správně naistalovány. Část pláště tlumiče výfuku a těleso výměníku se rozpadlo. Poškození tlumiče vznikla s největší pravděpodobností provozním opotřebením a vibracemi při změnách tepelného zatížení materiálu výfuku.

Příčinou vážného incidentu bylo poškození tělesa výfuku motoru vysokými teplotami v kombinaci s provozními vibracemi motoru.

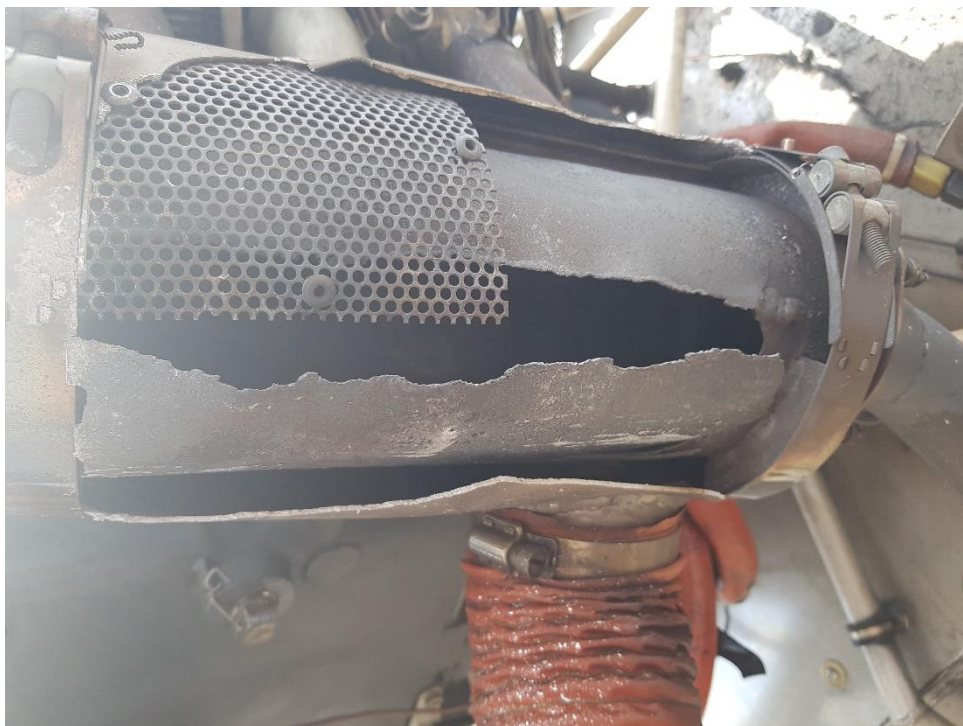
Obr. 4: Poškozený plášť výfuku s poškozeným tepelným výměníkem.

Při výměně a opravě byla provedena kontrola požární přepážky a ostatních komponentů v motorovém prostoru, které mohl požár poškodit. Při kontrole nebyly nalezeny žádné další závady ani poškození.
