## **Výroční porada**

**Rozbor bezpečnosti za**

**4. čtvrtletí 2019**

**a výsledků v oblasti bezpečnosti  
v roce 2019**

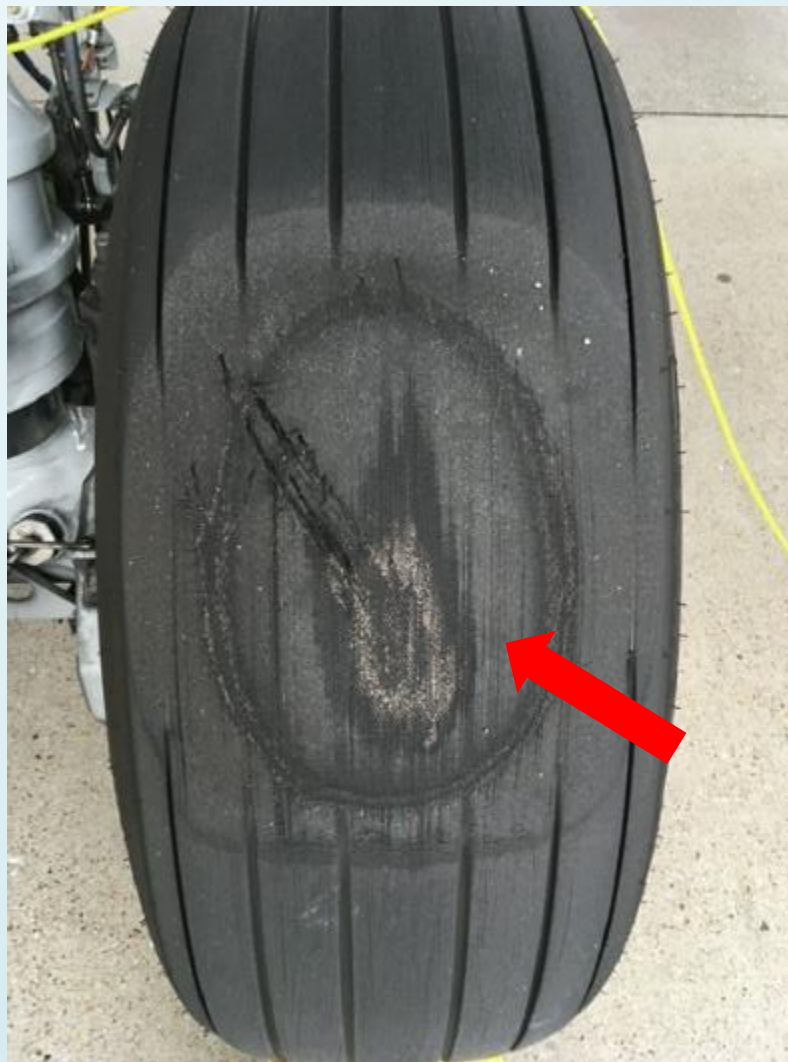
## Incident Boeing 737-800 – pokračování:

- ➔ Posádka letadla českého provozovatele obdržela od ATC informaci, že po přistání zaznamenali kouř vycházející ze zadní části letadla.
- ➔ Posádka v průběhu pojíždění na stojánku provedla kontrolu všech indikací a nebyly zjištěny žádné abnormality.
- ➔ Při pojíždění na stojánku nebyl ATC zaznamenán žádný kouř z letadla.
- ➔ Po zastavení na místě parkování byla provedena společně s pozemním personálem prohlídka letadla, při které bylo zjištěno poškození pneumatiky hlavního podvozku č. 4 (poškrábaní a prodření na čtvrté plátno).

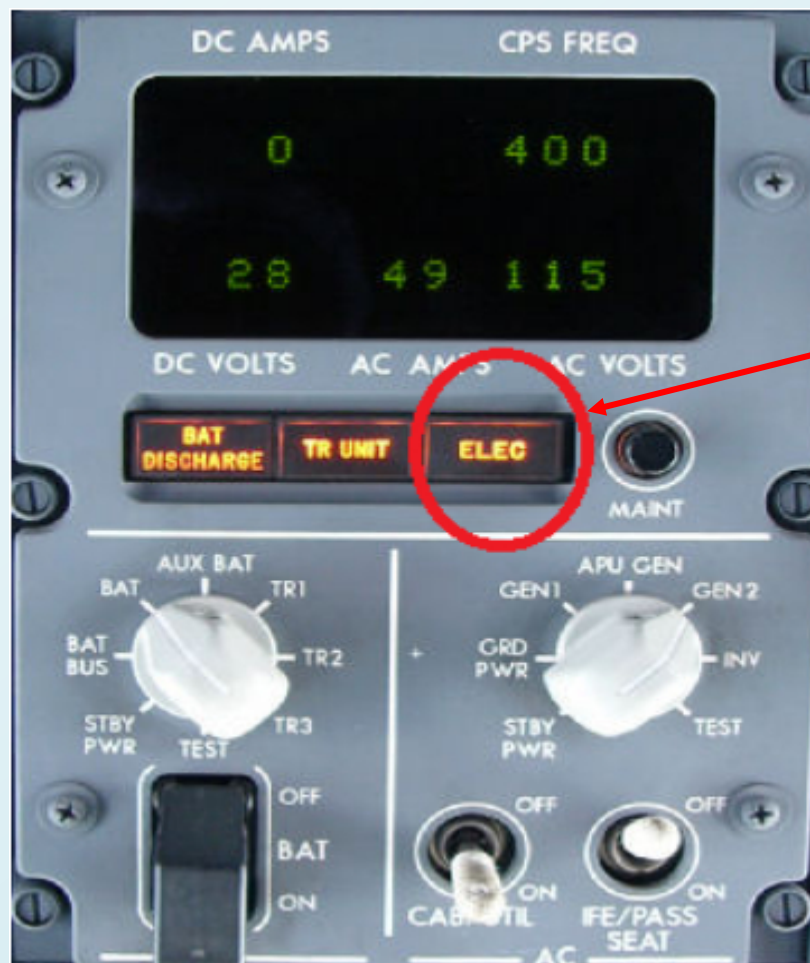
Boeing 737-800  
Signalizace „ELEC“ na  
kontrolním panelu.

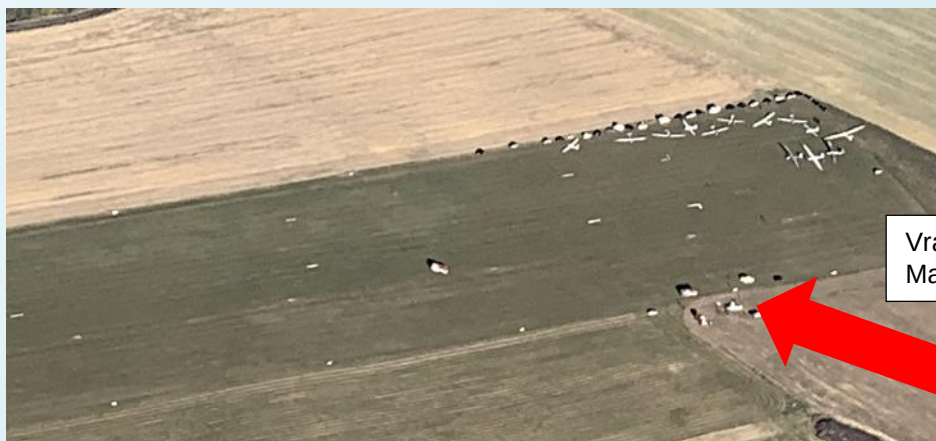
- ➔ Pilot mírně zvýšil výkon motoru, ale následoval kontakt konce levé poloviny křídla se zemí.
- ➔ Letoun se na okamžik odpoutal, vzápětí však přešel do pádu po křídle zakončeném nárazem pravé poloviny křídla a následně přídě do země.
- ➔ Pilot byl zraněn.
- ➔ Letoun byl významným způsobem poškozen.

Vrak letounu  
Maule M-5-210C

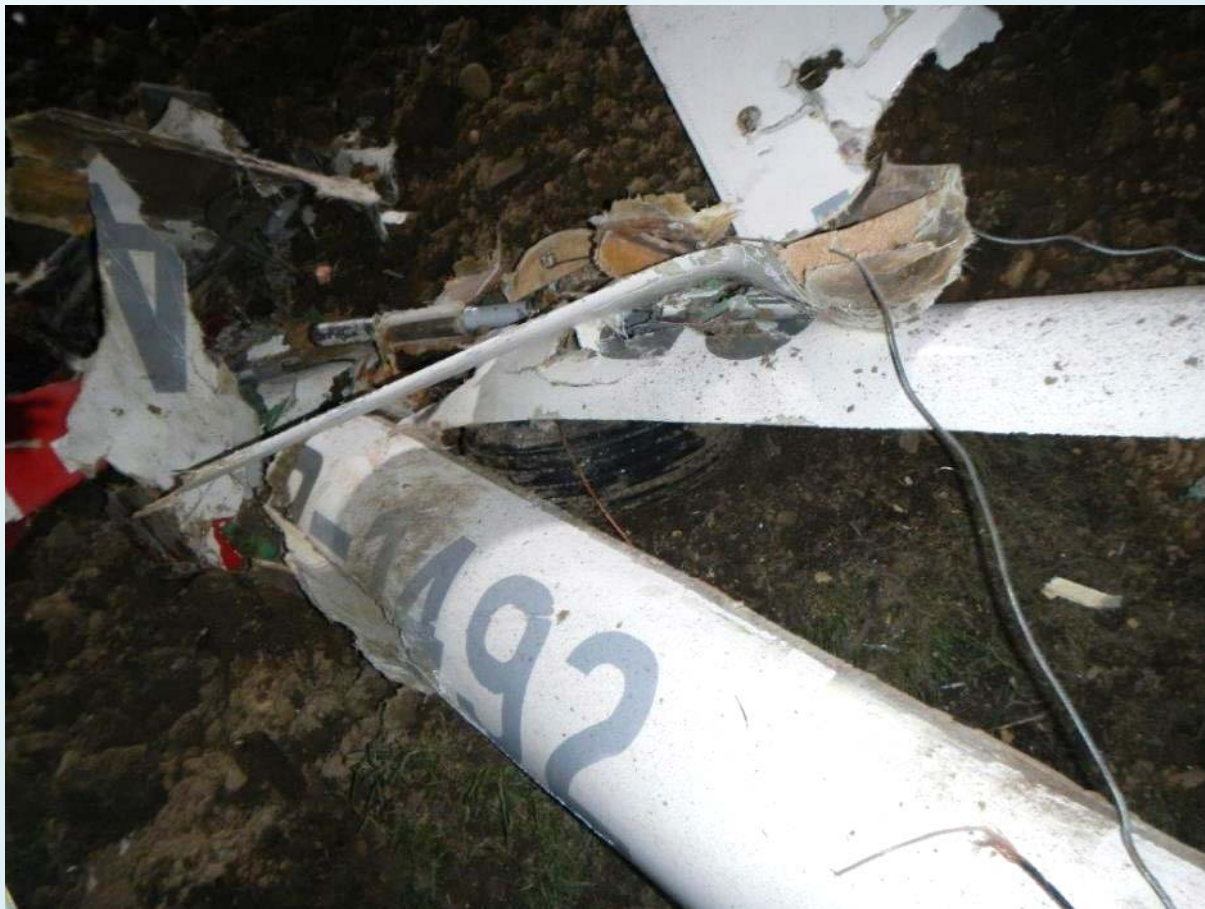
- Pilot se zúčastnil létání v dlouhé vlně za účelem získání diamantového C.
- Na LKMI přijel z Varšavy dva dny před nehodou. Před kritickým letem měl dostatečný odpočinek.
- Vlastní kluzák si složil a kontroloval sám.
- Se specifickými pravidly létání v dlouhé vlně z LKMI byl seznámen a v minulosti zde vlnu létal.
- Neměl však zkušenosti s létáním nad výškou 4 000 m.
- Používal kyslíkovou tlakovou lahev s elektronickou regulací.
- Kyslík vdechoval ústy pomocí hadičky, kterou měl mezi zuby!
- Pro záznam letu využíval schválený přístroj GPS, který byl nárazem do země značně poškozen.
- Neprovedl odhoz překrytu kabiny a neaktivoval záchranný padák.

Trosky kluzáku na místě dopadu.

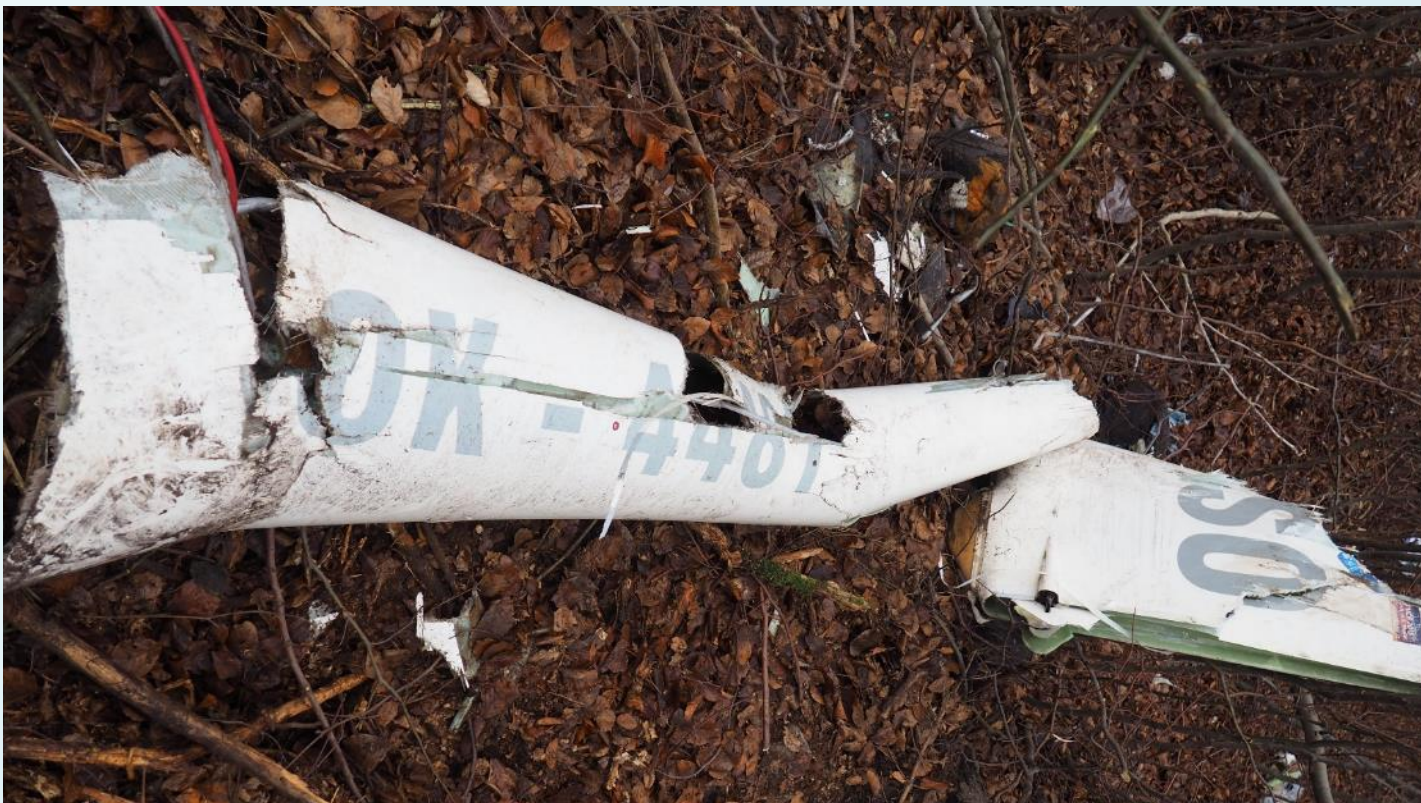
- ➔ Pilot odstartoval v aerovleku z LKMI k letu do dlouhé vlny.
- ➔ Po letu o celkové době cca 2 hod 9 min v dlouhé vlně kluzák dosáhl hladiny cca 6 750 m MSL. Následně přešel do pravé spirály s prudkým klesáním cca  $60 \text{ m} \cdot \text{s}^{-1}$ .
- ➔ Poslední zaznamenaná poloha byla v prostoru západně obce Ludvíkov v hladině cca 4 412 m.
- ➔ Kluzák se rozpadl již za letu a ve velké výšce.
- ➔ Na konci letového dne nikdo na LKMI nezjistil, že pilot se s kluzákem na LKMI nevrátil.
- ➔ Teprve následující den 4. 11. v 08:54 RCC Praha obdrželo informaci z LKMI o pátrání po kluzáku OK-4481.

Torzo zadní části trupu ASW 19 na místě nárazu na zem

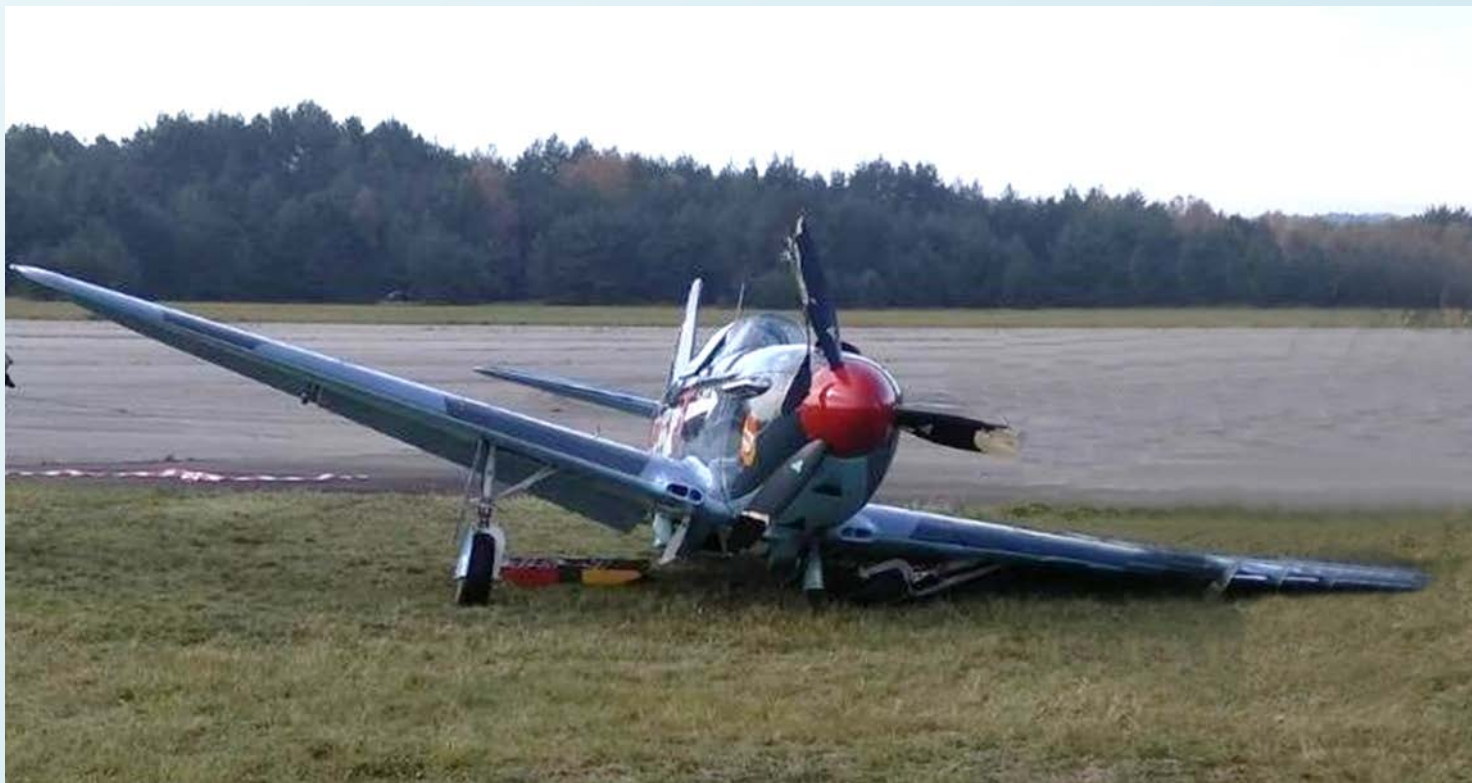
- ➔ Došlo k poškození levého kola hlavního podvozku, zavření levého hlavního podvozku, překlopení UL letounu na příď a poškození vrtule.
- ➔ Pilot nebyl zraněn.

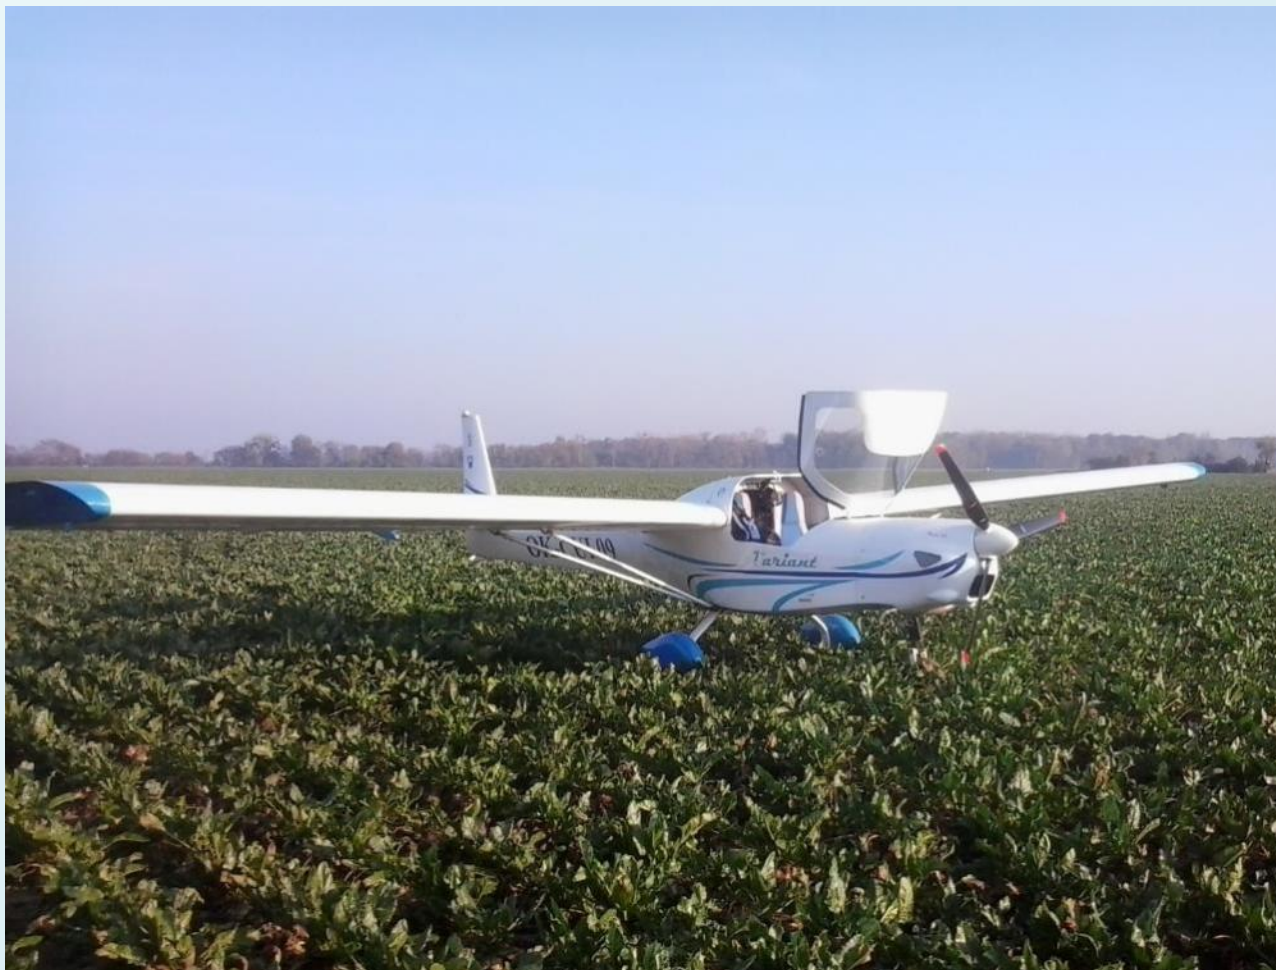
## Incident ULL TeST TST-5 Variant – pokračování:

- ➔ V průběhu letu došlo k vynucenému přistání UL letounu na pole po náhlém vysazení motoru.
- ➔ Při přistání nedošlo ke zranění pilota, ani nevznikla škoda třetí straně.
- ➔ Po ukončení ohledání byl UL letoun rozebrán a odvezen do hangáru letiště Vyškov.
- ➔ Příčinou vysazení motoru byla porucha ojnicního ložiska 1. válce motoru Rotax 582 UL s následným proražením klikové skříně uvolněnou ojnicí.
- ➔ Vzhledem k rozsahu poškození je motor neopravitelný. K jinému poškození na UL letounu nedošlo.

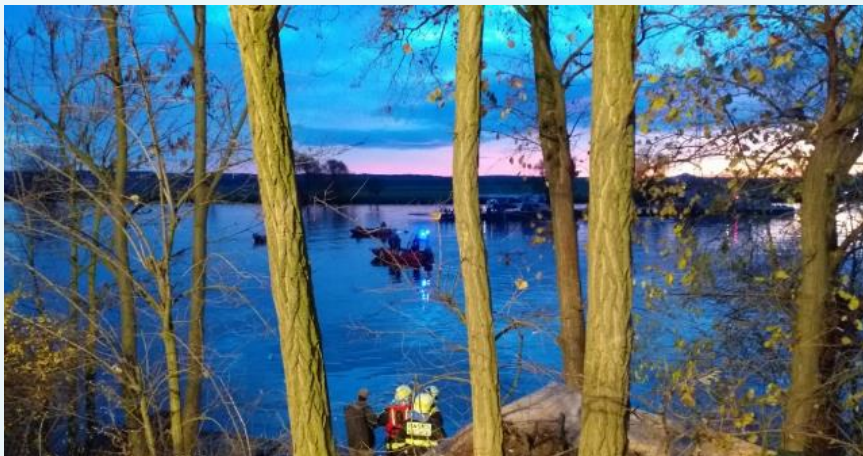
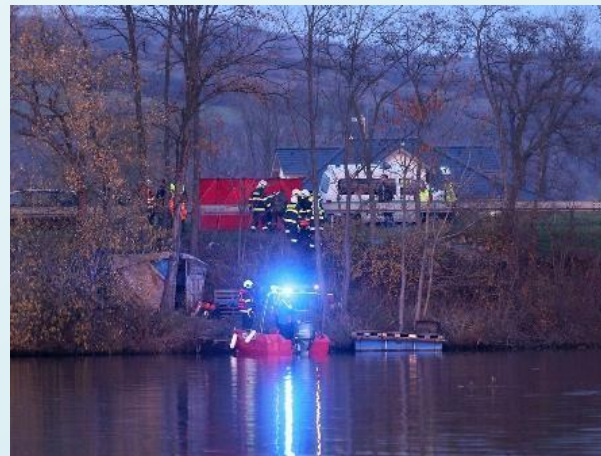
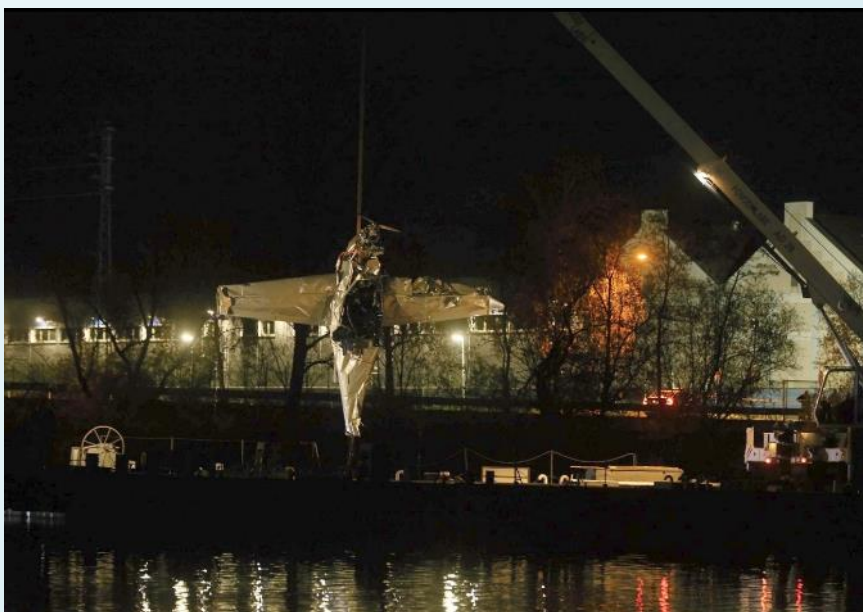
- ➔ Pilot prováděl VFR let.
- ➔ Po vzletu z plochy SLZ Libáň pilot pokračoval v letu VFR bez zapnutého odpovídače SSR a proto není známa jeho trať do prostoru Litoměřic. V této lokalitě letěl nad řekou proti proudu Labe se záměrem pozdravit zde rybařícího kamaráda.
- ➔ UL letoun v prostoru u obce Křešice letěl nad tokem řeky Labe a narazil do vodičů elektrického nadzemního vedení 2 x 22 kV v přechodu přes řeku Labe vedených na stožárech o výšce cca 36 m.
- ➔ Při nárazu došlo k odtržení ocasních ploch a UL letoun havaroval do řeky Labe.
- ➔ Pilot při nehodě zahynul. UL letoun byl nárazem do vodičů a dopadem na hladinu zcela zničen.

16. listopadu 2019 vylovení trosek z Labe

DV-1 Skylark po letecké nehodě do řeky Labe.

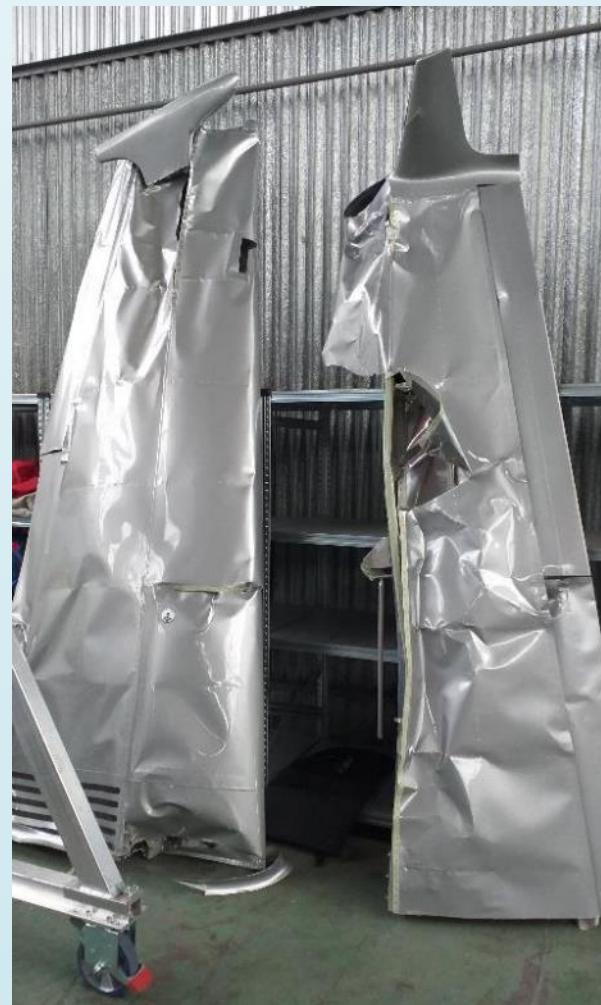
DV-1 Skylark po letecké nehodě do řeky Labe.

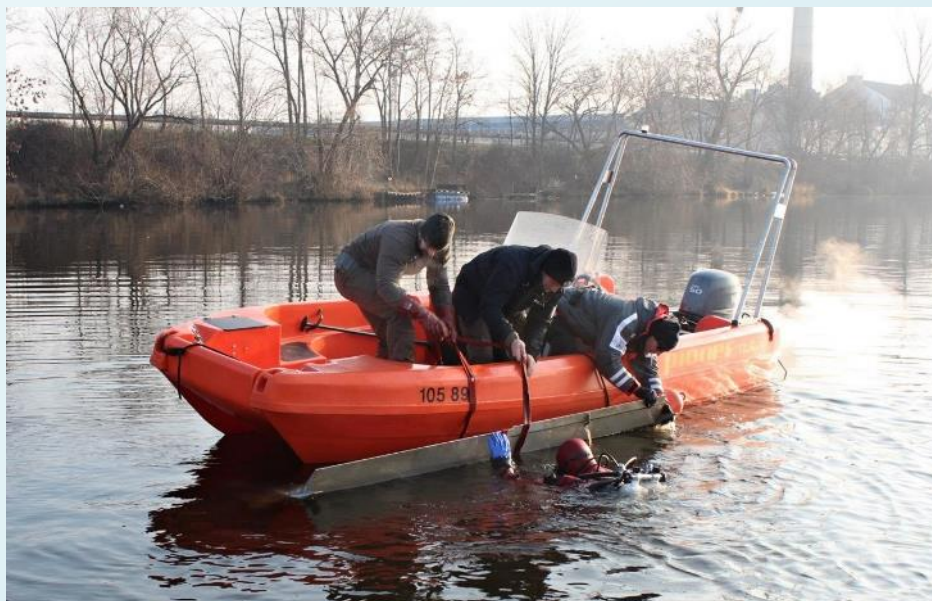
7. ledna 2020 lokalizace ocasních ploch pomocí sonaru

DV-1 Skylark po letecké nehodě do řeky Labe.

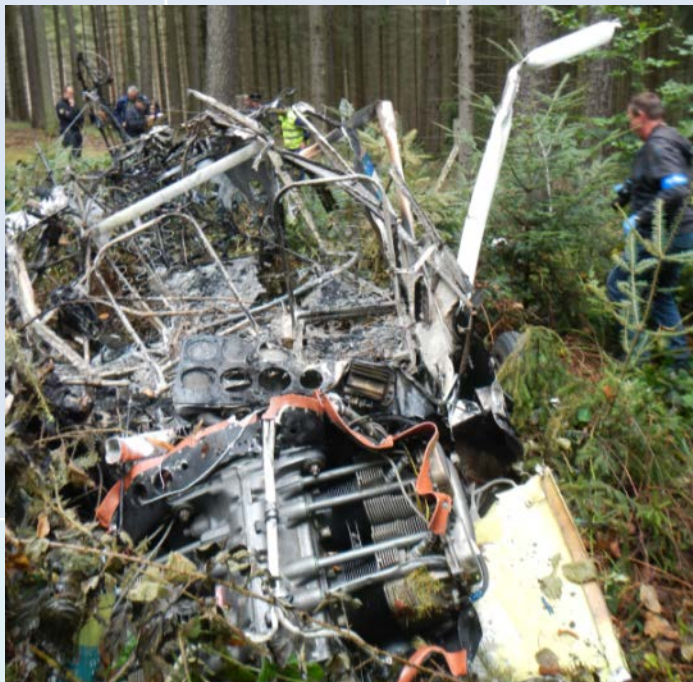
| Datum | Typ | Prostor | Popis |
|---|---|---|---|
| 26. 9. 2019 | Piper PA22 | Petrovice<br>10 km NE<br>LKKT | <p>Pilot letounu s cestující odstartoval v 17:17 UTC z LKLT k letu bez letového plánu do LKKT. Pilot, který neměl kvalifikaci pro noční lety VFR letěl s odpovídačem SSR bez modu C a nezajistil si aktivaci LKKT pro noční provoz.</p> <p>Vlétnul do podmínek neodpovídajících pro let VMC.</p> <p>V 18:16 UTC byl zachycen krátký signál ELT, ale pátrání bylo přerušeno pro špatné počasí.</p> <p>Následující den ráno byly trosky nalezeny v kopcovitém zalesněném terénu cca NE od LKKT. Letoun zničen dopadem a požárem. Pilot a cestující zahynuli.</p> <p>Událost šetří komise ÚZPLN.</p> |

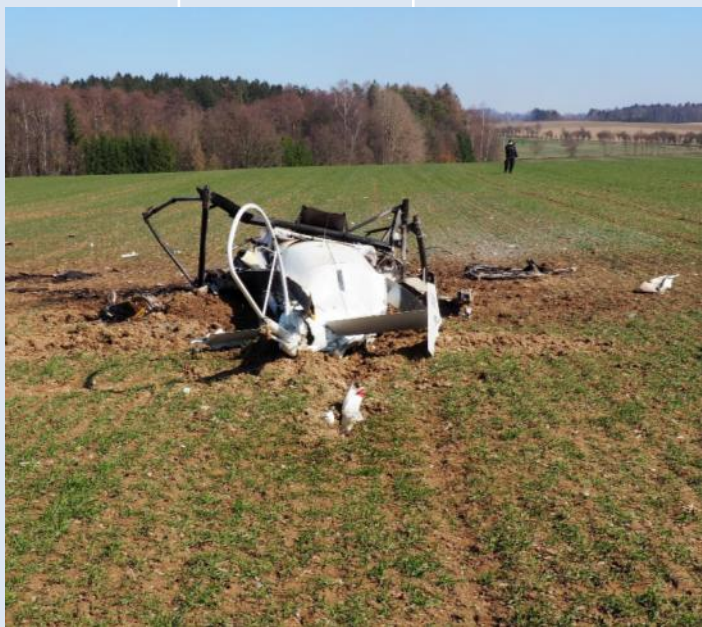
| Datum | Typ | Prostor | Popis |
|---|---|---|---|
| 22. 3. 2019 | Enstrom 480B | U obce Blažkov na Náchodsku | <p>Pilot-žák (cizí státní příslušník) s instruktorem (občan ČR) prováděl výcvikový let k nácviku letu podle přístrojů dle výcvikové osnovy schválené zahraničním objednavatelem výcviku.</p> <p>Po cca 1 h letu pilot provedl 2 zatáčky o 360° doleva. Po jejich ukončení do kurzu cca 060° plynule pokračoval v točení zatáčky doprava. Po dotočených cca 270° se vrtulník dostal do nezvyklé polohy na „záda“. V této poloze pod strmým úhlem se sklonem přídě cca 20° pod horizont padal, resp. prudce klesal k zemi a po nárazu do země explodoval.</p> <p>Vrtulník byl nárazem do země a následným požárem zcela zničen. Posádka v troskách vrtulníku zahynula. Příčinou letecké nehody bylo překročení maximální povolené rychlosti letu v extrémním motorovém klesání, kdy pravděpodobně po razantním přizvednutí kolektivu došlo k utržení proudnic na ustupujícím listu a tím ztrátě vztlaku na levé polovině rotorového disku.</p> |

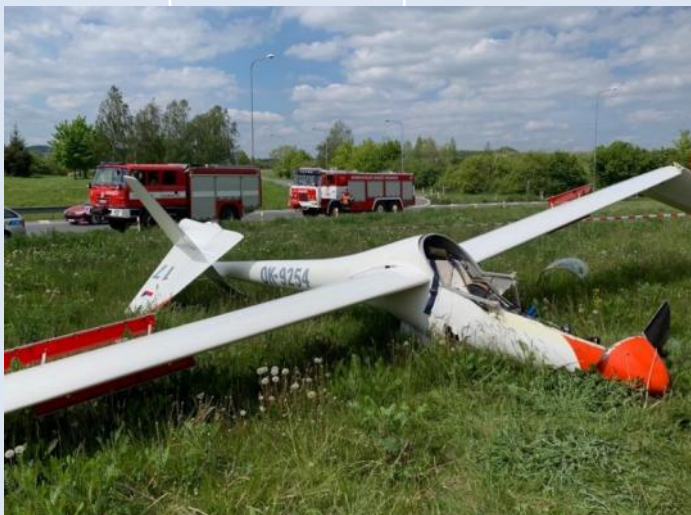
| Datum | Typ | Prostor | Popis |
|---|---|---|---|
| 8. 5. 2019 | Cirrus | Kruhový objezd u Hranic na Moravě | <p>Pilot kluzáku se cca 10 min po odletu z letiště LKHN (Hranice) pokoušel nalézt stoupavé termické proudy v prostoru čtvrté zatáčky.</p> <p>V kritické době se nacházel ve výšce přibližně 100 m nad kruhovým objezdem cca 700 m severovýchodně od letiště LKHN.</p> <p>Při kroužení v malé výšce a na malé rychlosti došlo k pádu větroně do pravé vývrtky bez náznaku pokusu o vybrání.</p> <p>Pilot při nehodě zemřel a větroň byl zcela zničen.</p> <p>Příčinou letecké nehody byl zdravotní stav pilota, který významně omezil jeho schopnost pilotovat kluzák.</p> |

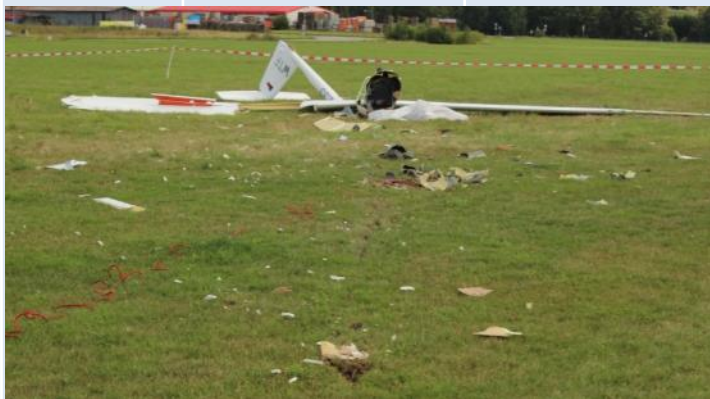
| Datum | Typ | Prostor | Popis |
|---|---|---|---|
| 11. 8. 2019 | ASW 19B | LKHB | <p>Pilot s náletem 114 h prováděl vzlet v aerovleku za UL letounem při přeškolení na nový typ kluzáku. Během nepřiliš vydařeného rozjezdu pilot nereagoval na instruktorův pokyn k okamžitému vypnutí. Po odpoutání se kluzák dostal vpravo od vlečného UL letounu a zvýšil rychlost.</p> <p>Pilot vlečného UL letounu tento manévr pocitově vnímal jako vypnutí kluzáku, který neviděl ve zpětném zrcátku. Provedl úhybný manévr doprava s přechodem do stoupání ve snaze uvolnit prostor pro kluzák.</p> <p>Kluzák však zůstal spojen s UL letounem a aerovlek relativně strmě stoupal a postupně ztrácel rychlost. Pilotovi UL letounu se nedařilo obnovit rychlost a když zahlédl kluzák v levém náklonu, provedl vypnutí vlečného lana.</p> <p>Kluzák se otočil do leva a ve strmé levé spirále narazil na zem. Pilot zahynul.</p> |

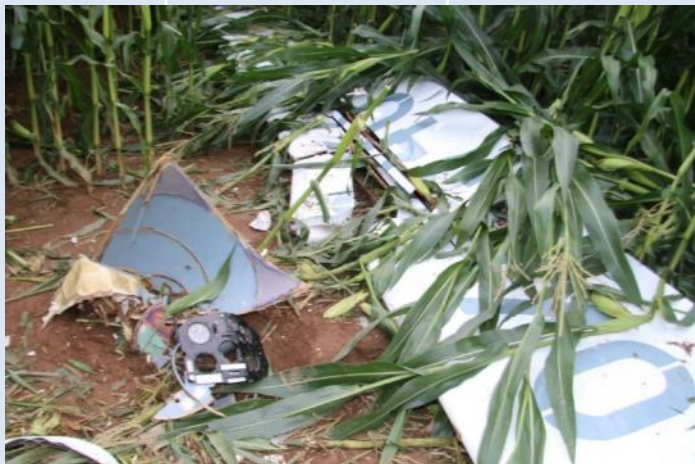
| Datum | Typ | Prostor | Popis |
|---|---|---|---|
| 13. 8. 2019 | VT-16 Orlík | Trutnov | <p>K letecké nehodě došlo v důsledku srážky kluzáků VT-16 a VT-116. Piloti se zúčastnili mezinárodního závodu historických kluzáků pořádaného AK Hronov. Plnili soutěžní úlohu a během postupu k 1. otočnému bodu využívali výstupné proudy v okolí Trutnova.</p> <p>Pilot kluzáku VT-116 se přiřazoval ze severu s mírnou zatáčkou vpravo do jednoho výstupného proudu, kde již, přibližně na stejné úrovni, kroužily dva kluzáky (VT-16 a další VT-116). Přiřadil se mezi ně ve výšce cca 600 m AGL, přičemž kluzák VT-16 měl přibližně v poloze o cca 120° za sebou.</p> <p>Před kolizí pilot VT-116 pohyb VT-16 vůbec neregistroval. Při nárazu ucítil, jak část skla kabiny vlétla dovnitř a vlevo zahlédl dva úlomky kluzáku.</p> <p>U kluzáku VT-16 se při srážce odlomily ocasní plochy a zřítíl se na zem. Pilot zahynul.</p> <p>Pilot VT-116 po srážce ověřil, že kluzák je říditelný a následně přistál na ploše SLZ Trutnov.</p> |

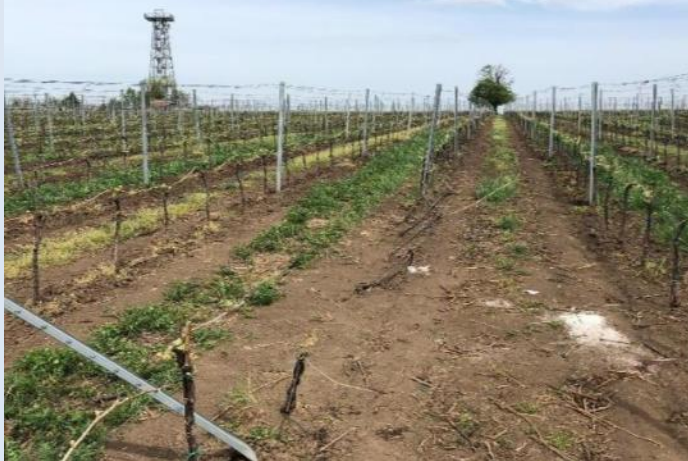
| Datum | Typ | Prostor | Popis |
|---|---|---|---|
| 21. 4. 2019 | Motorový padákový kluzák Rodeo 120 | Vinice u obce Prušánky | <p>Pilot bez platného pilotního průkazu prováděl let s MPK bez platného technického průkazu v prostoru Podluží u obce Prušánky. Pilot si naplánoval provést let po cca půlroční zimní přestávce.</p> <p>Provedením průletu chtěl uctít památku své partnerky. Náletový směr nad vinicí zvolil proti větru. Dle svědků byl průlet zahájen a prováděn na malé výšce. Motor pracoval během průletu na nízkých otáčkách.</p> <p>Z důvodu emoční zátěže se pilot pravděpodobně plně nevěnoval řízení MPK. Malá rychlost při průletu, malá výška nad překážkami, proměnlivé počasí s turbulencí a způsob pilotáže vedly k pádu pilota do vinice.</p> <p>Pilot byl transportován do nemocnice v Brně, kde následně svým zraněním podlehl.</p> |
