ÚSTAV PRO ODBORNĚ TECHNICKÉ ZJIŠŤOVÁNÍ
PŘÍČIN LETECKÝCH NEHOD
Beranových 130
199 01 PRAHA 99

ZÁVĚREČNÁ ZPRÁVA

**o odborném zjišťování příčin vážného incidentu
letadla L 410UVP-E poznávací značky OK-WDC
dne 19.12.2005**

Praha
Květen 2006

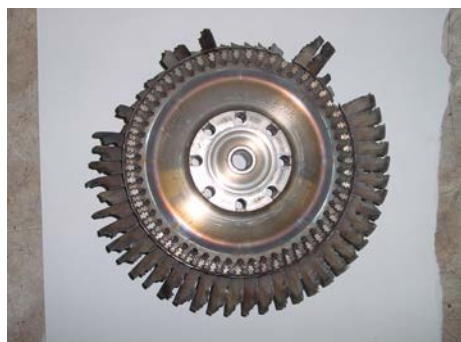
obr.1 Poškození rotoru GT

Příčinou vysazení pravého motoru byl únavový lom krčku dvou lopatek generátorové turbíny v.č. T50Y 137 a T50Y 81. Vzhledem k rozsahu poškození motoru je událost kvalifikována jako vážný incident z technických příčin.

Na základě výrobcem vypracovaného přehledu motorů M601E, které jsou osazeny lopatkami z tavby T50Y, Úřad pro civilní letectví ČR provede ve vlastní kompetenci přehodnocení letové způsobilosti těchto motorů.

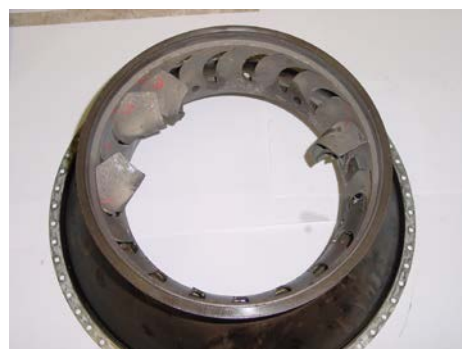
obr. 2 Poškození rozvaděče VT
