**CZ-18-1202**

# **ZÁVĚREČNÁ ZPRÁVA**

**o odborném zjišťování příčin vážného incidentu  
letounu AEROSPOOL WT9 Dynamic  
poznávací značky OM-DOC  
na letišti Hradec Králové dne 31. 12. 2018**

Praha  
Únor 2020

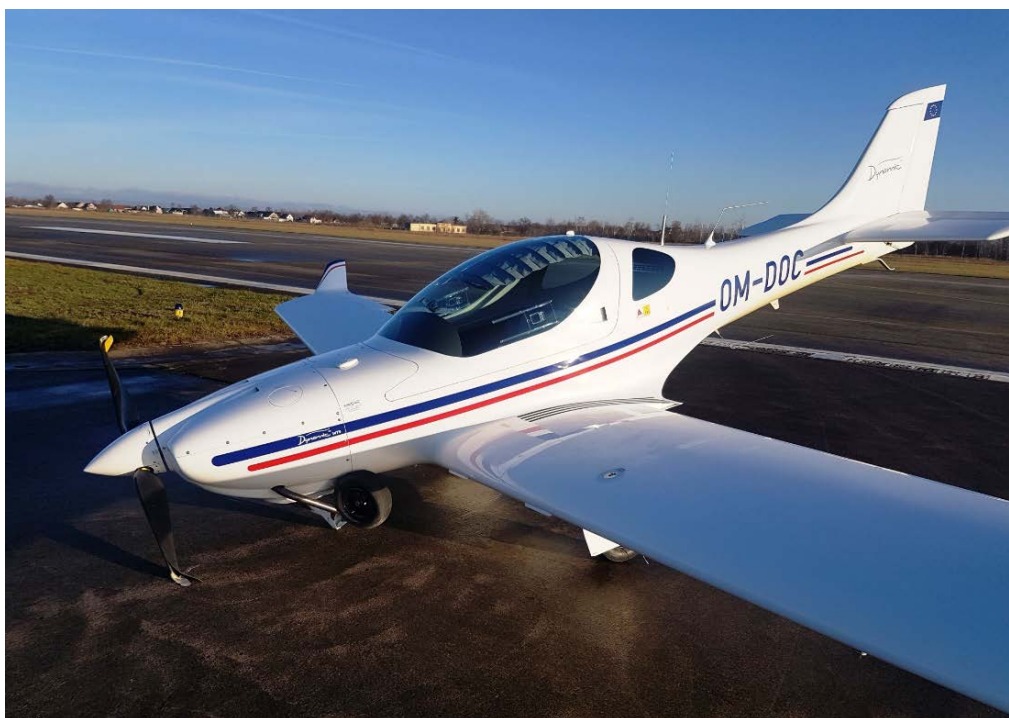
Obr. 1: WT-9 Dynamic „OM-DOC“ po přemístění z RWY 15L na TWY C.

Letoun byl těžce poškozen. Měl zlomenou stojinu přední podvozkové nohy. Byla poškozena spodní přední část trupu, systém vysouvání podvozku. Byl zničen výfuk, vrtule a došlo k násilnému zastavení motoru.

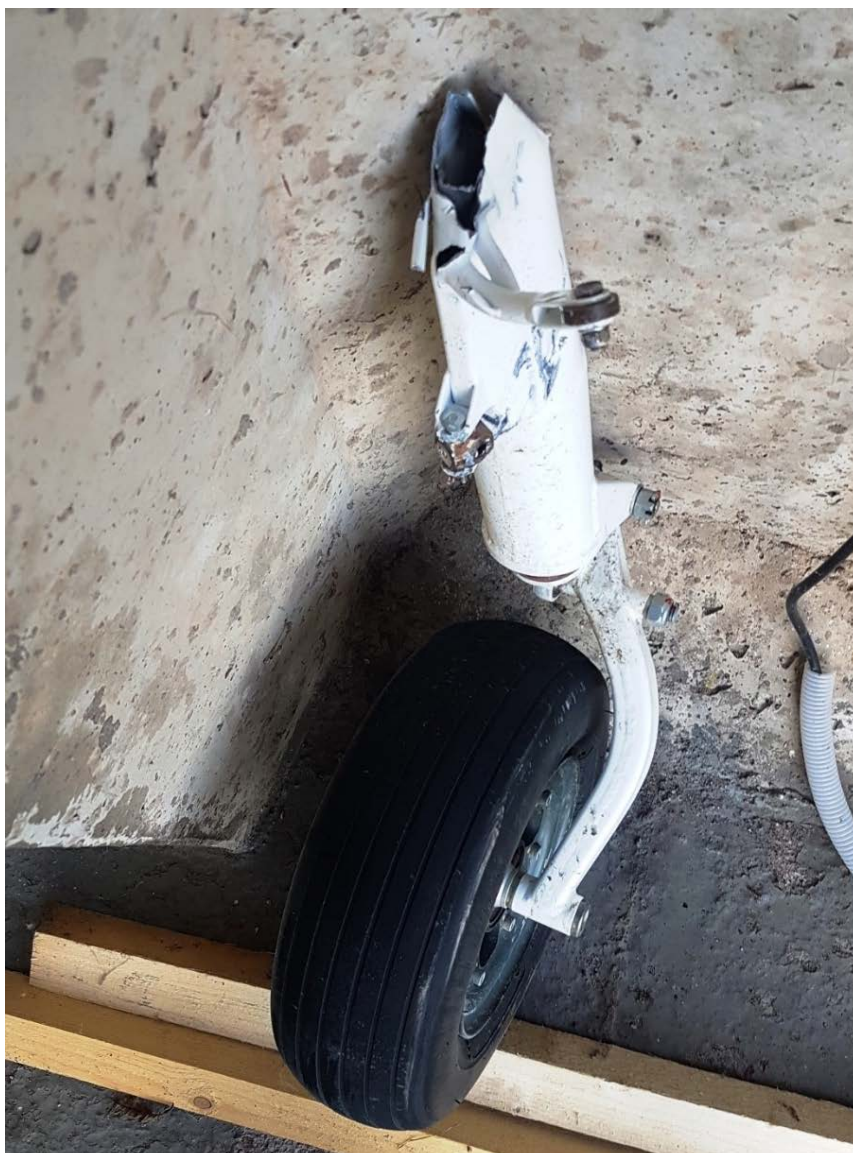
*Obr. 2: Spodní část zlomené stojiny přední podvozkové nohy s kolem.*

Podle chemické, metalografické analýzy a mechanické zkoušky materiál stojiny přední podvozkové nohy nesplňoval přeepsané minimální hodnoty pevnosti pro chrom-molybdenovou ocel s 0,26 % uhlíku.

V místě poškození podvozkové nohy vzhledem k deformacím a devastaci materiálu po kontaktu s povrchem RWY nebylo možné přesně určit charakter lomu. Jednalo se pravděpodobně o vadu materiálu, způsobenou nevhodným tepelným zpracováním oceli, která se však projevila po určité době provozu při maximálním zatížení stojiny předního podvozku. K rozkmitání přední podvozkové nohy došlo s největší pravděpodobností z důvodu porušení celistvosti trubky podvozkové nohy. K porušení celistvosti trubky podvozkové nohy došlo pravděpodobně během pojíždění nebo vzletu letadla při kritickém letu.

Příčina vážného incidentu byla technická. Jednalo se pravděpodobně o materiálovou vadu stojiny přední podvozkové letounu. Materiál neodpovídal předepsaným pevnostním požadavkům technické normy.
