CZ-20-0348

# ZÁVĚREČNÁ ZPRÁVA

**o odborném zjišťování příčin letecké nehody  
kluzáku Schleicher ASW-19 B pozn. značky OK-7984  
na letišti Hodkovice  
ze dne 7. července 2020**

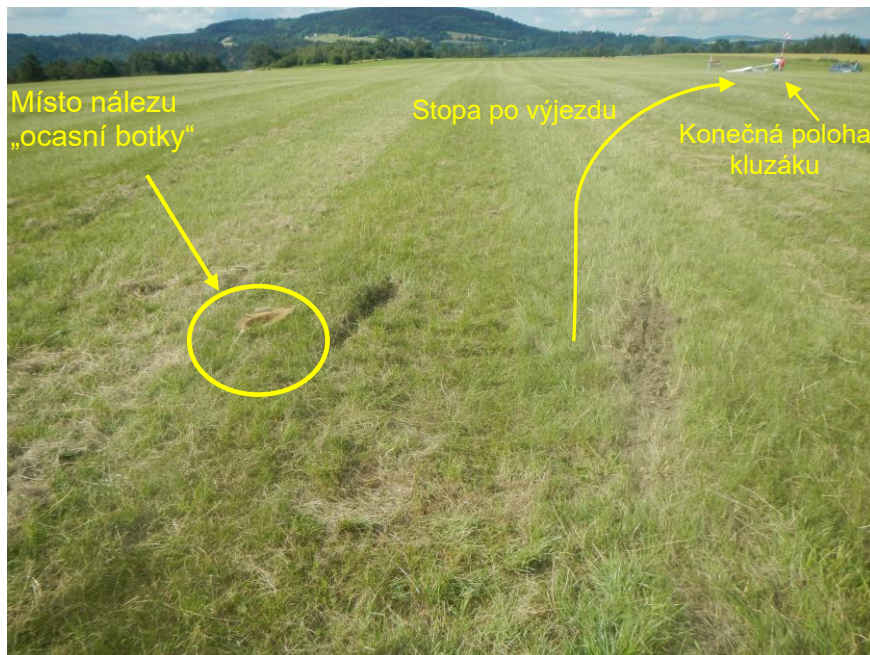
V místě třetího kontaktu s dráhou komise našla dvě rýhy o délce cca 2 m. Tento kontakt s dráhou byl tak silný, že se při něm roztříštil překryt kabiny a zlomila ocasní část, která se otočila o 90° vlevo. „Ocasní botka“ byla nalezena poblíž jedné ze dvou rýh. Od tohoto kontaktu se zemí se kluzák smýkal po RWY 01 cca 90 m až do úplného zastavení. Po celé této trase byly nalezeny kusy laminátu z přední části kluzáku a ocasní části a organického skla z překrytu kabiny.

Obr. 2: Místo třetího kontaktu s RWY 01

- Kluzák 2x odskočil. První kontakt se zemí byl letmý a v jeho prostoru nebyly nalezeny žádné části kluzáku. V prostoru druhého kontaktu se zemí byla nalezena rýha a první malé části laminátu.
- V prostoru třetího kontaktu se zemí byly nalezeny dvě rýhy, „ocasní botka“ a další části laminátu. V tomto místě došlo k roztržení překrytu kabiny a ke zlomení a otočení ocasní části.

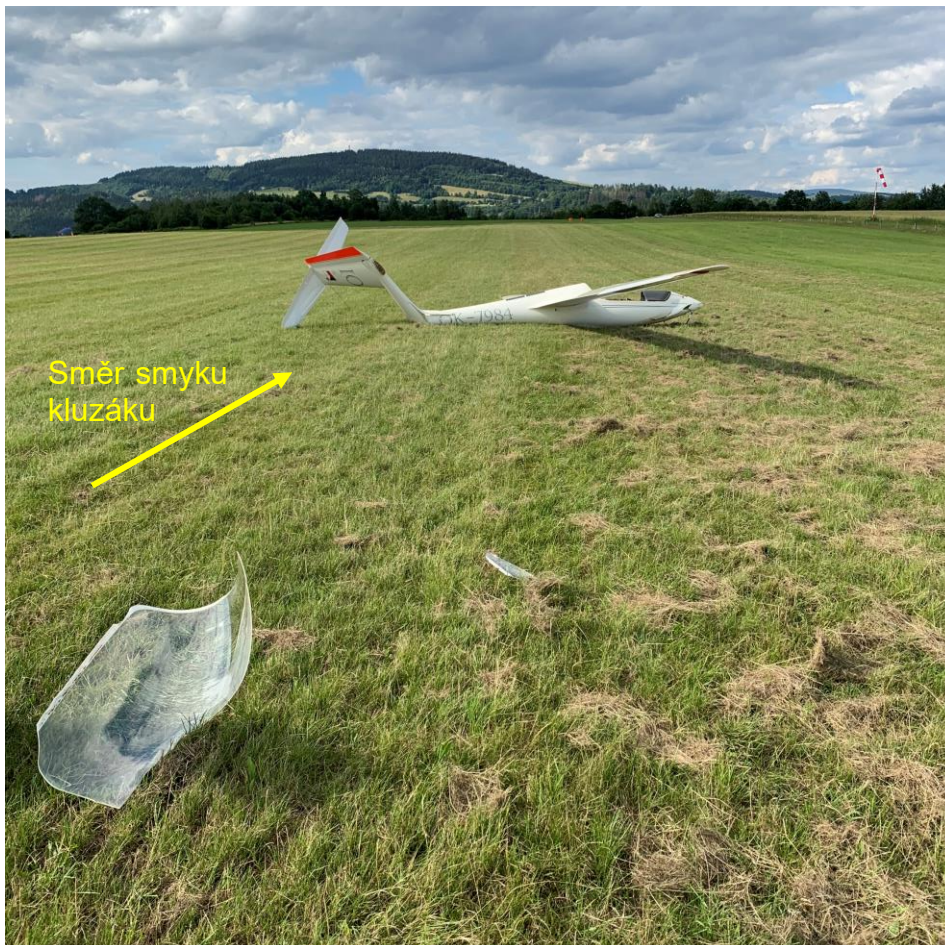
Obr. 3: Konečná poloha kluzáku

- Od třetího kontaktu se kluzák smýkal po dráze cca 90 m až do úplného zastavení, které bylo cca 150 m od konce RWY 01. K odlomení ocasní části od kluzáku nedošlo.

- Od místa třetího kontaktu se kluzák smýkal po RWY 01 cca 90 m až do svého úplného zastavení.

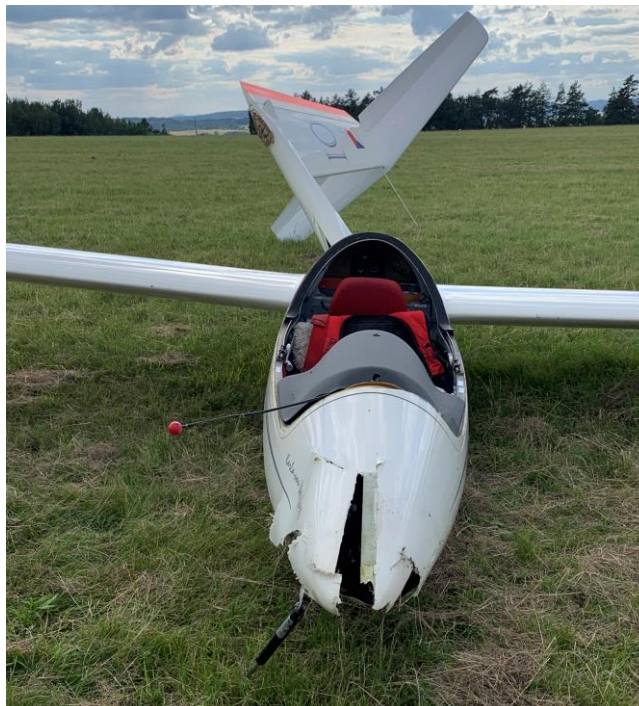
Při ohledání na místě letecké nehody bylo na kluzáku zjištěno poškození velkého rozsahu:

- poškození přední části trupu kluzáku,
- překryt kabiny byl roztržštěn,
- zadní část trupu byla zlomena cca 1 m před SOP a pootočena o 90° vlevo.

Obr. 5: Poškození kluzáku

Ze stop na místě letecké nehody a stavu trosek vyplynulo, že kluzák při přistání dvakrát odskočil. Při třetím kontaktu s dráhou došlo k poškození přední části trupu, překrytu pilotní kabiny a ke zlomení a přetočení ocasní části trupu.

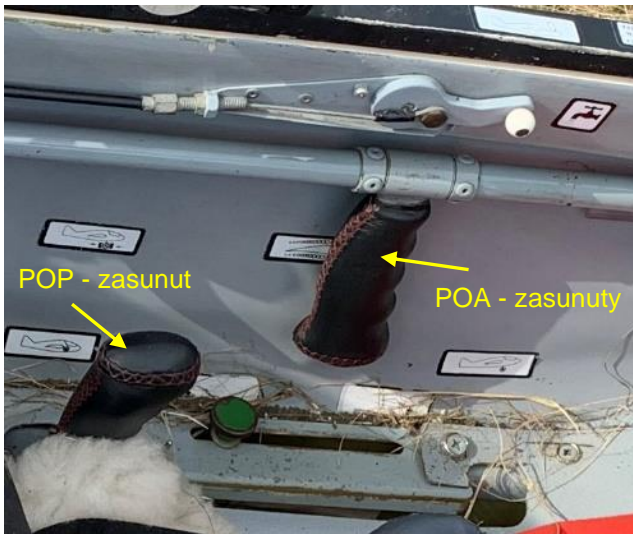
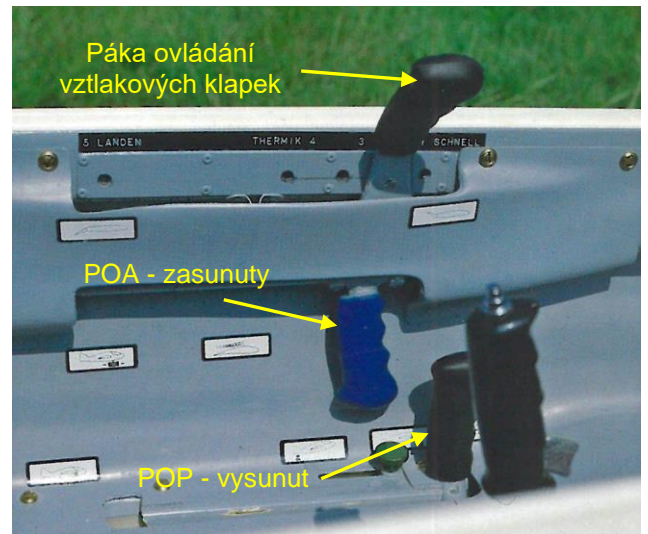
Obě páky, páka ovládní aerodynamických brzd a páka ovládní podvozku, jsou umístěny na levém boku pilotní kabiny.

Poloha páky ovládní podvozku (na obrázcích níže „POP“) v přední poloze – podvozek je vysunut a zajištěn. Páka v zadní poloze – podvozek je zasunut a zajištěn.

Poloha páky ovládní aerodynamických brzd (na obrázcích níže „POA“) v přední poloze – brzdy jsou zasunuty. Páka v zadní poloze – brzdy jsou vysunuty.

Ovládní a umístění POP i POA je u typu ASW-19 B i u ASW-20 totožné.

Typ ASW-20 je navíc vybaven vztlakovými klapkami, jejichž páka ovládní je umístěna na rámu kabiny nad POP a POA.

Obr. 6: POP a POA v kabině ASW-19 B

Obr. 7: POP a POA v kabině ASW-20

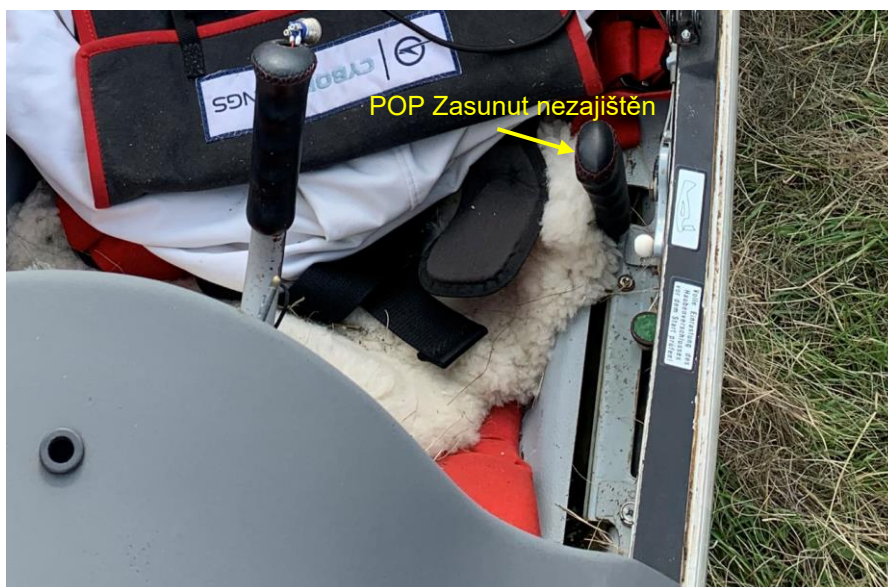
- Pilotka prováděla svůj třetí let na typu ASW-19 B. Nepodařilo se jí nalézt termické stoupání, a proto se ve výšce cca 300 m rozhodla vrátit zpět na letiště.
- Ohlásila svůj úmysl přistát na RWY 01 a zahájila přistávací manévry na tuto dráhu. Dle výpovědí svědků a nálezu v kabině na místě letecké nehody kluzák neměl při přistání vysunutý aerodynamické brzdy ani podvozek.
- Pilotka ve své výpovědi uvedla, že měla vysunutý a zajištěný podvozek a vysunutý aerodynamické brzdy.
- Vzhledem k tomu, že ovládací páky podvozku i aerodynamických brzd se ovládají „proti sobě“, je pravděpodobné, že došlo k jejich záměně. Pilotka tedy místo vysunutí aerodynamických brzd zasunula podvozek.

Obr. 9: Poloha POP při ohledání na místě letecké nehody

- V čase 12:34:20 došlo k postupnému zvýšení rychlosti, pravděpodobně zasunutím podvozku místo vysunutí aerodynamických brzd.
- Zvyšování rychlosti pokračovalo až do přelétnutí THR RWY 01 rychlostí  $170 \text{ km}\cdot\text{h}^{-1}$ , tedy o  $80 \text{ km}\cdot\text{h}^{-1}$  vyšší, než je rychlost přistání doporučená výrobcem,  $90 \text{ km}\cdot\text{h}^{-1}$ .

Příčinou letecké nehody byla s největší pravděpodobností záměna ovládací páky aerodynamických brzd a páky podvozku pilotkou. V důsledku toho proběhlo přiblížení a přistání na velké rychlosti. Tuto situaci pilotka úspěšně nevyřešila.
