CZ-20-0577

ZÁVĚREČNÁ ZPRÁVA

**o odborném zjišťování příčin letecké nehody
UL letounu Tecnam P 92 Echo Super
poznávací značky OK-QUU 90
na poli 1,12 km východně od letiště Rokycany
ze dne 5. září 2020**

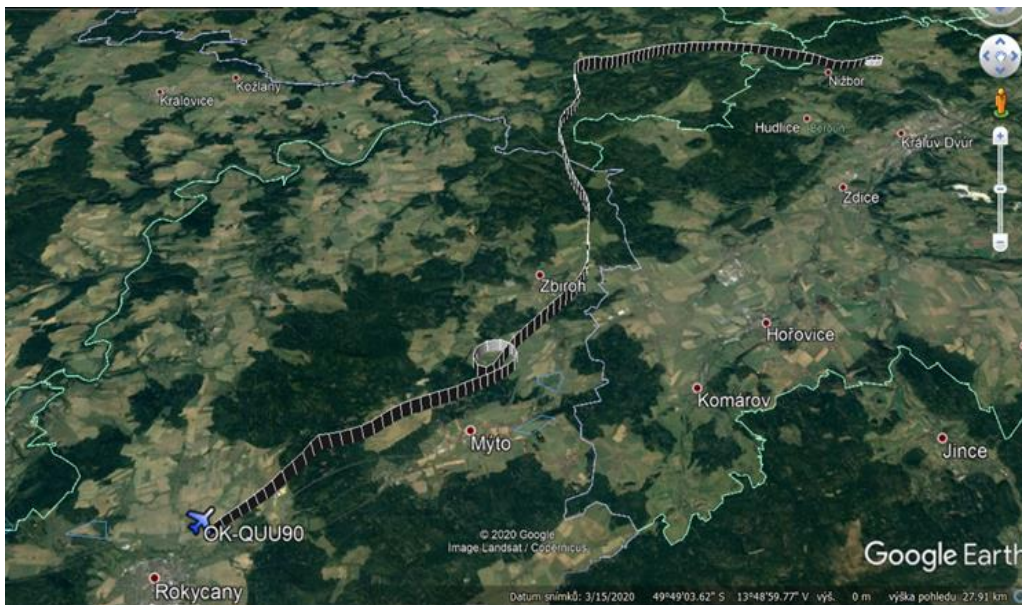
Pilot odstartoval s UL letounem z RWY 09 LKBURA v čase 11:55:04 a po dotočení levé zatáčky o 180° pokračoval v letu západním směrem na ALT 2 500 ft. V čase 12:04:04 změnil kurz na jih a následně pokračoval v letu jihozápadním směrem. V čase 12:12:54 až 12:15:35 prováděl zatáčku doprava o 180° a pokračoval v letu západním směrem. V čase 12:18:45 pokračoval v letu jihozápadním směrem. V čase 12:20:55 upravil směr letu na západ a zahájil přistávací manévr. V čase 12:21:05 se UL letoun po tvrdém přistání na čerstvě podmítnutém poli převrátil na záda.

Obr. 1 – Trať kritického letu

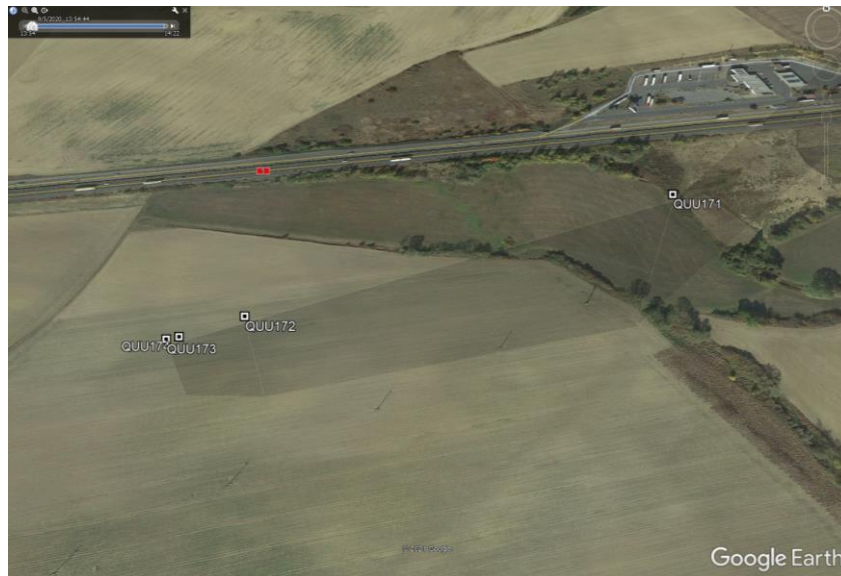
Obr. 2 – Přiblížení na přistání do terénu

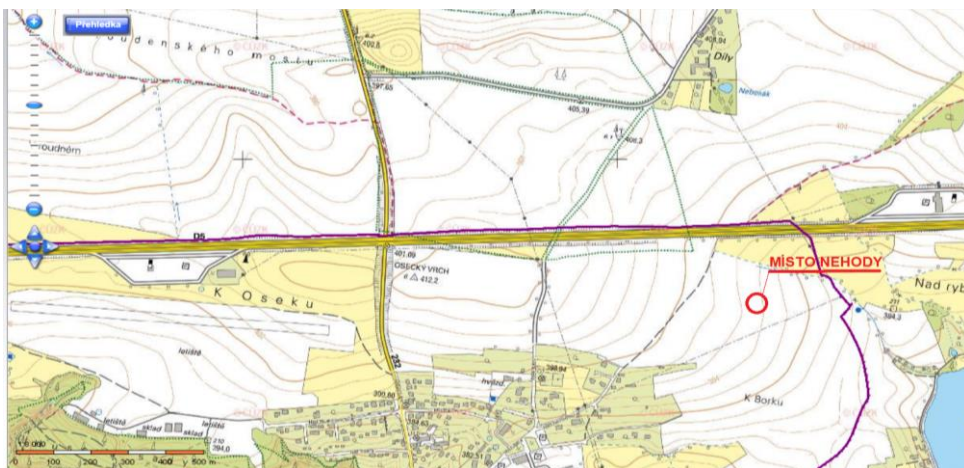
Místo nehody se nacházelo ve vzdálenosti cca 1 120 m východně od prahových značek RWY 27 LKRY na mělkou orbou podmítnutém poli. Hlína byla tvrdá a přeschlá. Po takto upraveném poli se bez problémů pohyboval vůz RZS a osobní automobily Policie ČR. Přesná poloha místa letecké nehody je uvedena v následující tabulce.

Obr. 4 – Místo letecké nehody

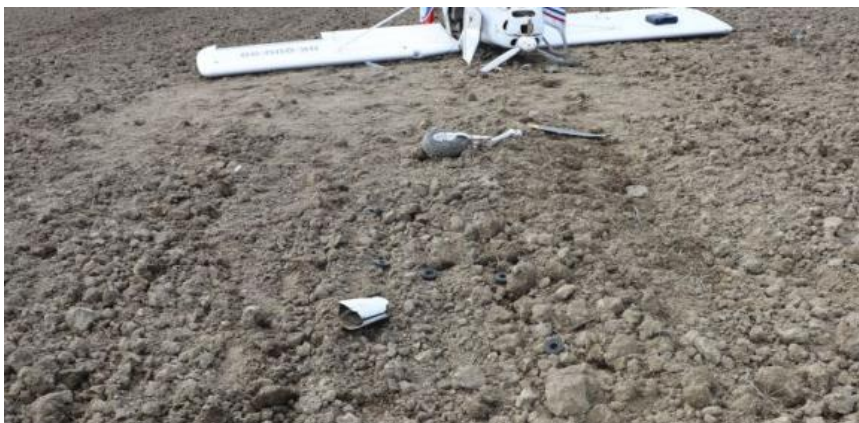
UL letoun se nacházel převrácený v poloze na zádech a příď směřoval východním směrem. První zřetelné stopy kol hlavního podvozku se nacházely cca 17,5 m od příď UL letounu. Stopa vytvořená kolem příďového podvozku byla ve vzdálenosti cca 13,3 m od příď UL letounu. Východně od příď UL letounu ve vzdálenosti 3,5 m ležel ulomený vrtulový list. Ve vzdálenosti 4 m ležel ulomený příďový podvozek s kolem. Ve vzdálenosti 6,6 m ležel aerodynamický kryt kola příďového podvozku. Ve vzdálenosti 7,8 m ležel ulomený kus spodní kapoty motoru. Mezi výše popsanými troskami ležely gumové silentbloky.

Obr. 5 – Trosky na místě letecké nehody

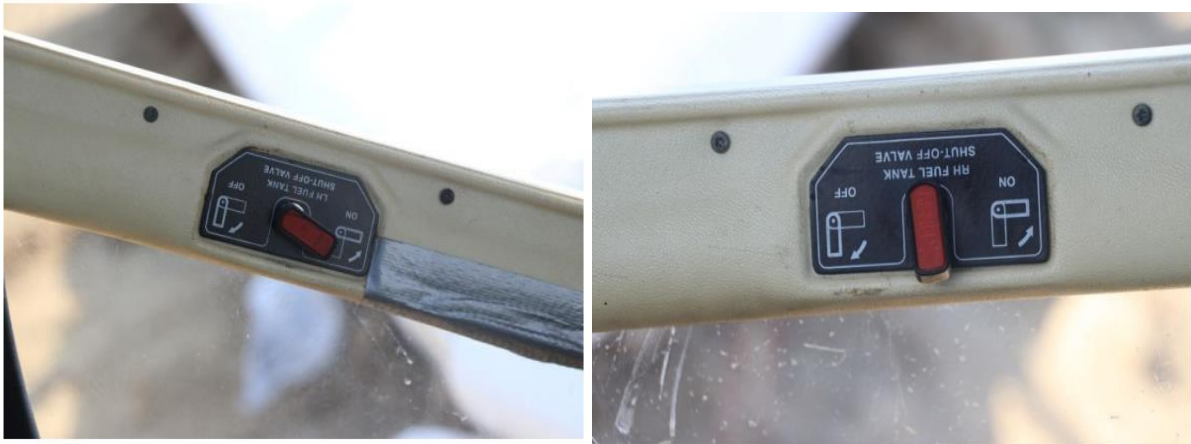
Vybavení pilotní kabiny nebylo poškozeno, kromě bezpečnostních pásů, které byly přežezány při evakuaci posádky. Ovladač palivového kohoutu levé nádrže byl nalezen v poloze otevřeno „ON“. Ovladač palivového kohoutu pravé nádrže byl nalezen v poloze zavřeno „OFF“. Přepínač elektrického palivového čerpadla se nacházel v poloze zapnuto. Po postavení UL letounu na hlavní podvozek a srovnání do pozice jako s funkčním příďovým podvozkem, byl mechanickou měrkou zjištěn objem paliva v jednotlivých nádržích. Levá palivová nádrž byla prázdná. V pravé palivové nádrži bylo dle měřky cca 31 L paliva.

Obr. 6 – Poloha palivových kohoutů po nouzovém přistání (levý ON, pravý OFF)

Příčinou letecké nehody bylo vysazení motoru z důvodu přerušení dodávky paliva způsobenou nesprávnou manipulací s palivovým kohoutem jedné z palivových nádrží během letu a následné nezvládnuté nouzové přistání do terénu.

S ohledem na okolnosti letecké nehody a podobné události, které měly souvislost s nesprávnou manipulací s palivovými kohouty vydal dne 6. 11. 2020 provozovatel UL letounu společnost F AIR s.r.o. Safety Information Bulletin č. 2020-05.

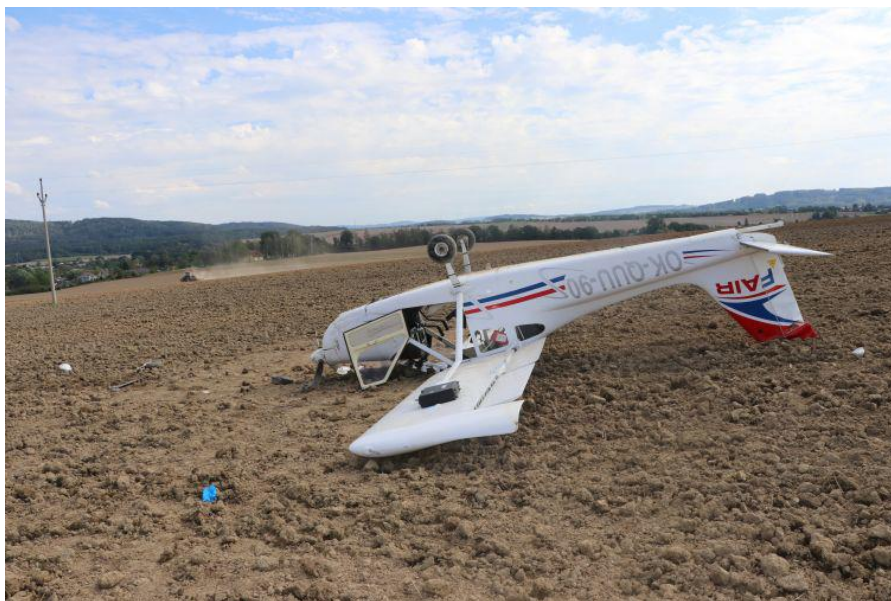
Nejvíce poškození bylo nalezeno na přídě UL letounu. Jeden z listů třílisté vrtule byl ulomen u kořene. Příďový podvozek byl vylomen z místa uchycení do trupu. Spodní kapotáž motoru byla zdeformována. Bylo poškozeno motorové lože. Chladiče oleje a vody byly proraženy. Překryt pilotní kabiny byl v horní části rozbit. Vzpěra pravé poloviny křídla byla cca uprostřed své délky zlomena. Koncový oblouk svislé ocasní plochy byl zdeformován.

Obr. 7 – UL letoun po nouzovém přistání

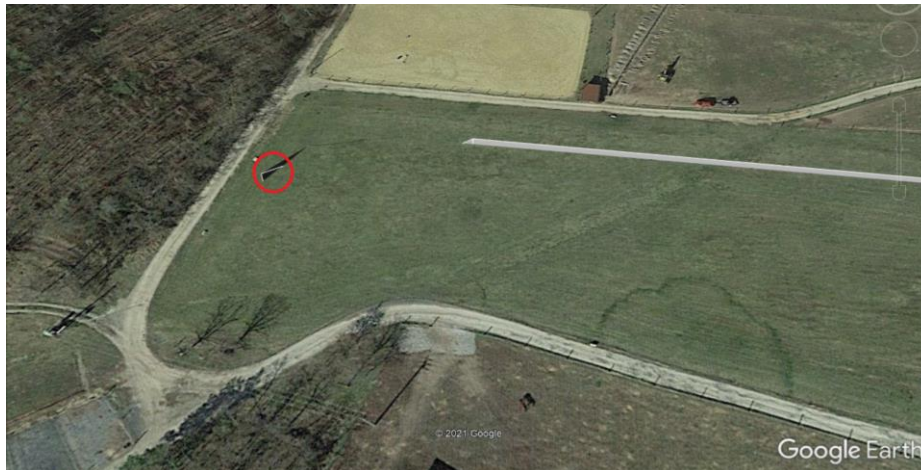
Neveřejná plocha SLZ BURANOS Aires leží 5 km severozápadně od města Berouna. Travnatá RWY 09/27 má rozměry 550 x 30 m. Pilot parkoval s UL letounem v prostoru západně od prahových značek RWY 09. Travnatá plocha se mírně svažuje od severovýchodu na jihozápad pod úhlem cca 2°.

Obr. 8 – Západní okraj plochy SLZ LKBURA s označením místa parkování UL letounu

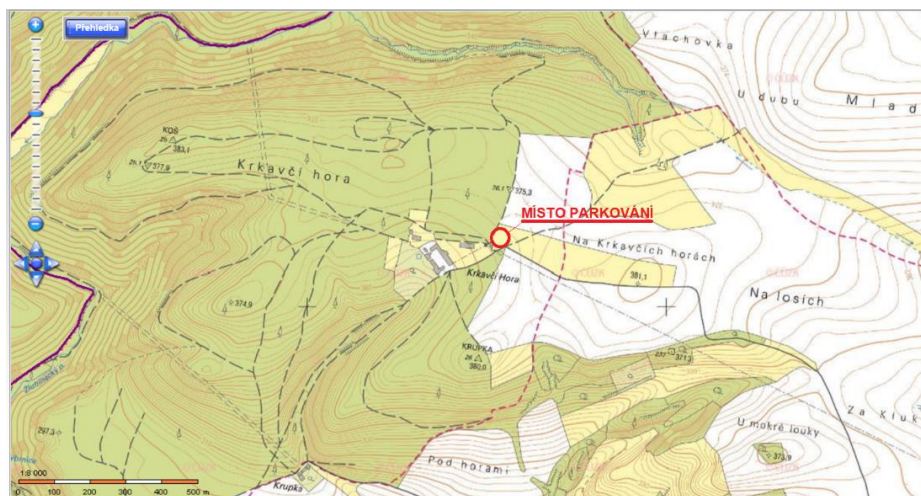
Obr. 9 – Místo parkování na ploše SLZ LKBURA a průběh vrstevnic

Před zahájením pokusu bylo v pravé i v levé nádrži originální měrkou Tecnam ověřeno množství paliva cca 21 L, stejně jako před vzletem z LKPM dne 5. 9. 2020. Pokus trval 90 min čistého času. Stejně dlouhou dobu stál UL letoun v rámci mezipřistání na LKBURA. Experimentálním ověřením bylo prokázáno, že za 1,5 h stání UL letounu na ploše s mírným sklonem cca 2° při otevřených palivových kohoutech přeteklo z levé do pravé palivové nádrže cca 12 L paliva.
