CZ-20-0274

ZÁVĚREČNÁ ZPRÁVA

**o odborném zjišťování příčin parašutistické nehody
na letišti Hořovice
ze dne 13. června 2020**

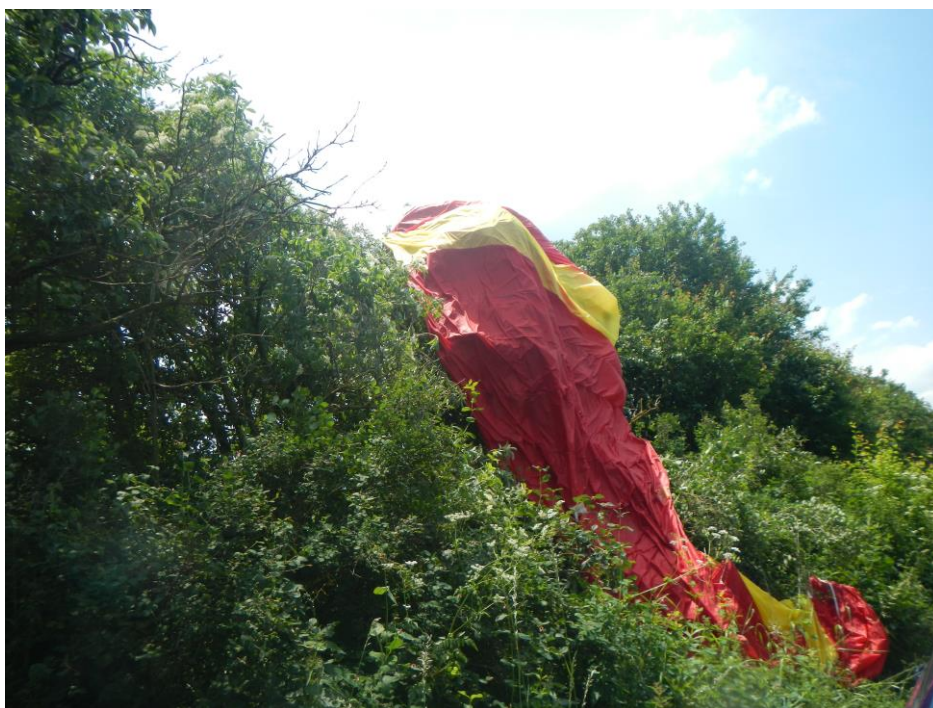
Obr. 1: Místo dopadu parašutisty

Parašutista dopadl na okraj polní cesty hustě porostlý vzrostlými dřevinami cca 760 m severovýchodně od vztažného bodu letiště Hořovice. Přesná poloha místa dopadu je uvedena v následné tabulce.

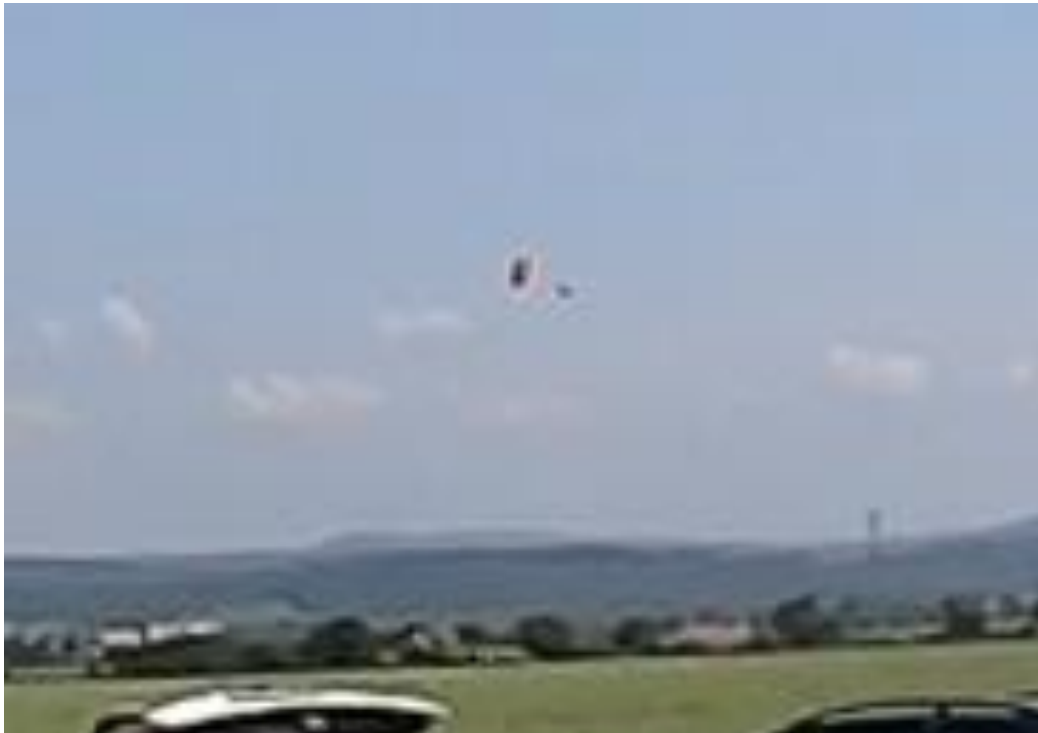
na vlastní mobilní telefon. Na záznamu jsou zachyceny poslední dvě otočky o 360° v levotočivé ostré spirále.

Obr. 4 – Fotografie videozáznamu z mobilního telefonu (zahájení poslední otočky o 360°)
