ÚSTAV PRO ODBORNÉ ZJIŠŤOVÁNÍ
PŘÍČIN LETECKÝCH NEHOD
Beranových 130
199 01 PRAHA 99

CZ-19-1047

ZÁVĚREČNÁ ZPRÁVA

**o odborném zjišťování příčin letecké nehody
kluzáku ASW-19
poznávací značky OK-4481,
u obce Ludvíkov ze dne 3. 11. 2019**

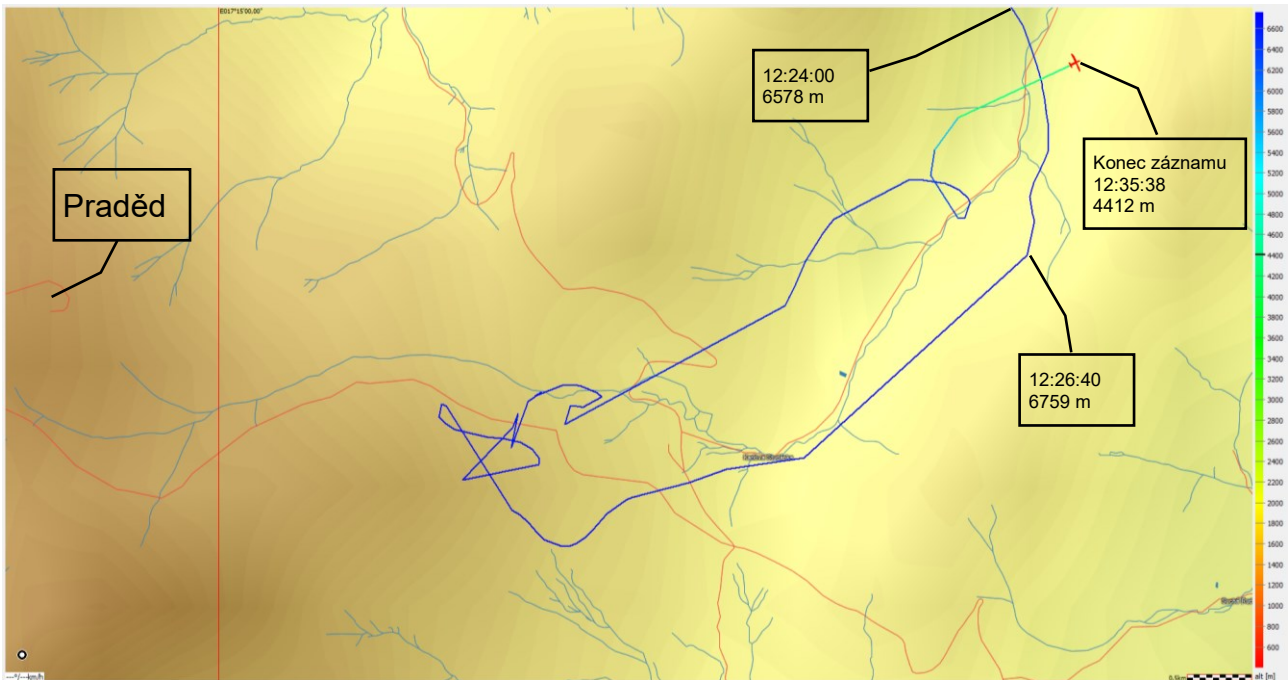
Obrázek č. 1 – Trajektorie letu kluzáku v době od 12:24 do konce záznamu OGN

V čase 12:32:03 kluzák ve výšce 6 671 m (5 641 m AGL) zatáčel vpravo. Podle záznamu OGN byla během klesání ($-10,2 \text{ m}\cdot\text{s}^{-1}$) rychlost kluzáku $V_{\text{GSP}}=240 \text{ km}\cdot\text{h}^{-1}$. Od 12:32:05 byly polohy kluzáku znovu zaznamenány se skokovými změnami s malými rozdíly výšky, viz obrázek č. 2. V době od 12:33:08 do 12:34:11 nebyla zaznamenána žádná data o poloze. Kluzák se nacházel ve výšce 6 608 m (5 762 m AGL) a v klesání ($-7,9 \text{ m}\cdot\text{s}^{-1}$). V době od 12:34:11 do 12:34:25 byla data zaznamenána v intervalu 1 – 2 s. Kluzák začal opět stoupat (z $-7,9 \text{ m}\cdot\text{s}^{-1}$ do stoupání $21 \text{ m}\cdot\text{s}^{-1}$ s následujícím poklesem na $1,5 \text{ m}\cdot\text{s}^{-1}$). V čase 12:34:14 byla z dat GPS o poloze na záznamu OGN odvozena rychlost kluzáku $V_{\text{GSP}}=402 \text{ km}\cdot\text{h}^{-1}$.

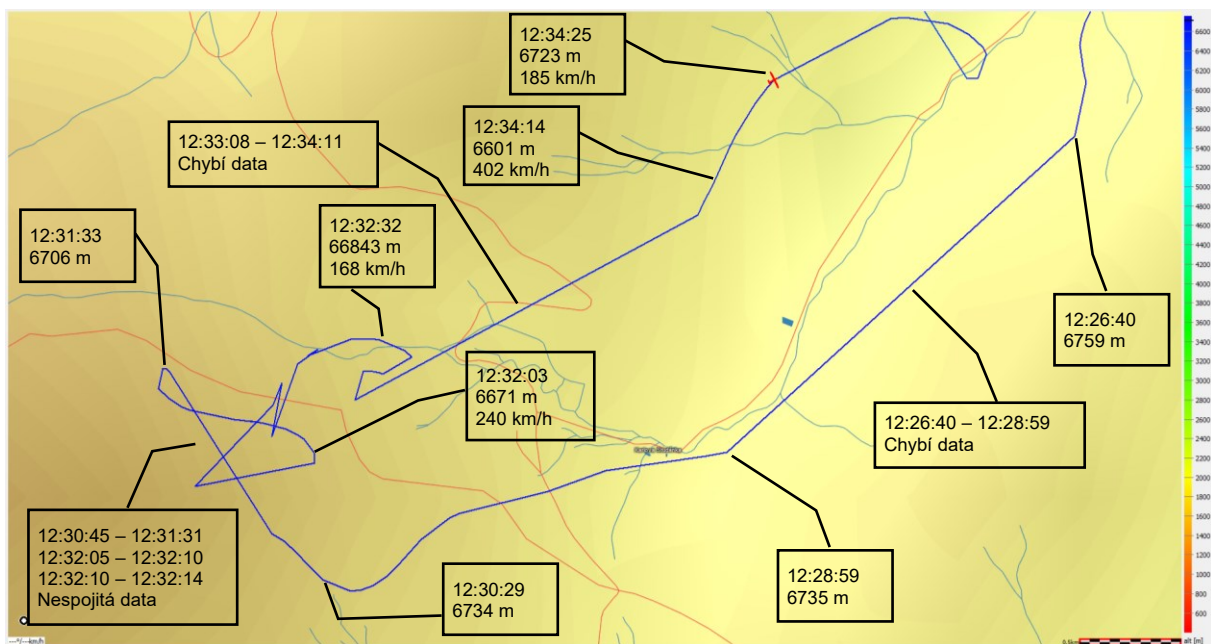
Obrázek č. 2 – Detail záznamu trajektorie letu kluzáku v době od 12:26:40 do 12:34:25

Analýzu změny trajektorie a rychlostí během kritické fáze letu kluzáku zásadně ovlivnil záznam OGN s několika náhlými změnami intervalu GPS dat o poloze. V čase 12:32:03 kluzák ve výšce 6 671 m (5 641 m AGL) zatáčet vpravo. V následující fázi letu, v době od 12:32:03 do 12:32:22 nebylo možné jednoznačně stanovit průběh letu kluzáku v důsledku několika náhlých skokových změn polohy dle GPS, z nichž byla v záznamu OGN vyhodnocena rychlost V_{GSP} překračující V_{NE} pro danou výšku letu. Záznam pak po dobu dalších 14 s pokračoval změnou kurzu letu zatáčkou vpravo.

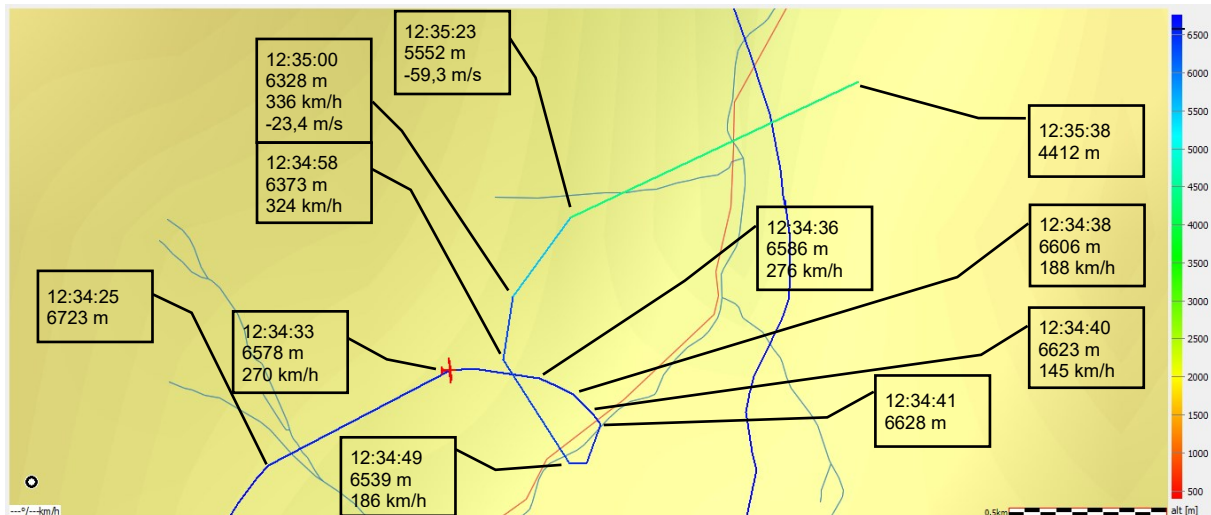
Obrázek č. 3 – Detail záznamu trajektorie kluzáku v době od 12:34:25 do 12:35:38

Od 12:34:25 do 12:34:33 byla poloha znovu zaznamenána skokově. Kluzák klesal do výšky 6 578 m (5 784 m AGL). V době od 12:34:33 do 12:34:41 kluzák zatáčel vpravo, se stoupáním do $10 \text{ m}\cdot\text{s}^{-1}$. V posledních 57 s kluzák přešel do manévru s prudkým klesáním s narůstající rychlostí. V tomto režimu pokračoval až do poslední zaznamenané polohy $50^{\circ}06'00,60'' \text{ N}$ a $17^{\circ}20' 33,06'' \text{ E}$ v čase 12:35:38, kdy byl ve výšce 4 412 m (3 645 m AGL). Detail posledního úseku trajektorie je na obrázku č. 3.

Trajektorii letu kluzáku v čase od 12:33:08 do 12:34:11 nelze hodnotit, protože nebyla zaznamenána žádná průběžná data. Kluzák se v čase 12:34:11 nacházel ve výšce 6 608 m (5 762 m AGL) a v klesání ($-7,9 \text{ m}\cdot\text{s}^{-1}$). Protože rychlost $V_{GSP}=268 \text{ km}\cdot\text{h}^{-1}$ byla odvozena ze změny GPS dat o poloze, nelze jednoznačně stanovit, zda během této fáze letu byla překročena V_{NE} pro danou výšku letu.

- Podle vyhodnotitelného záznamu OGN pravděpodobně mohlo v kritické fázi letu dojít během prováděných obrátů k překročení V_{NE} pro danou výšku letu a tím překročení pevnostních limitů z hlediska kombinace ohybu a krutu křídla kluzáku.

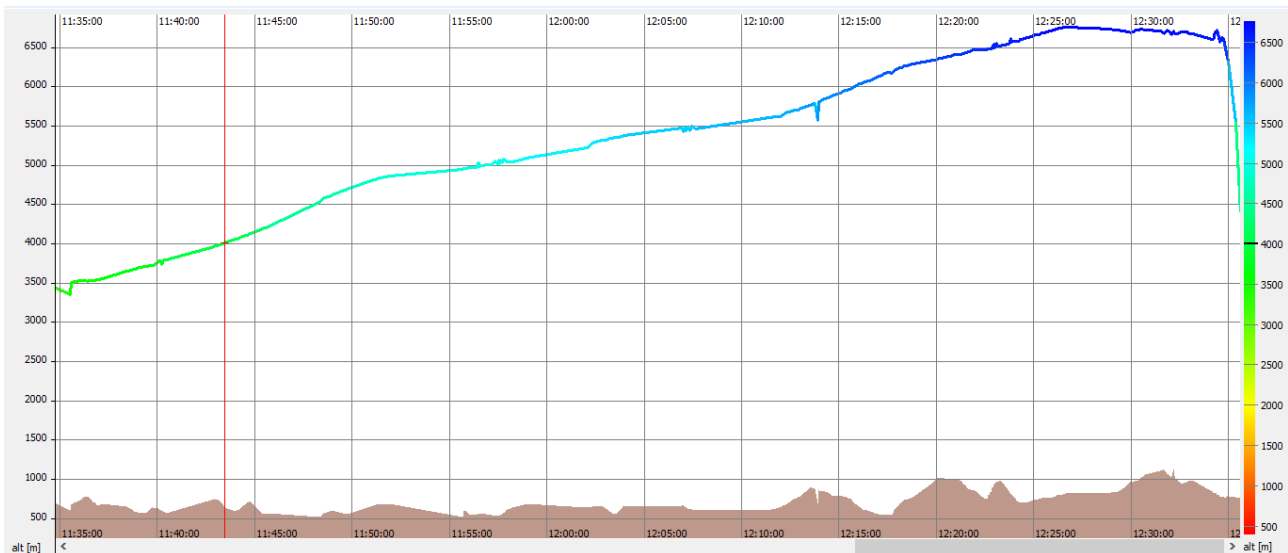
Obrázek č. 8 Výškový profil letu kluzáku v době od 11:35:00 do 12:35:38

Kluzák byl vybaven letovým zapisovačem, který však nebyl v troskách nalezen. Pro účely šetření byl zajištěn a analyzován záznam letu v aplikaci OGN. Analýza záznamu byla provedena vizualizací dat v programu SeeYou. Doba letu od okamžiku, kdy kluzák začal rozjezd v průběhu vzletu, do okamžiku, kdy končil záznam OGN činila 2 h 8 min 21 s. Na obrázku č. 8 je výškový profil cca druhé poloviny doby letu se stoupáním do maximální dosažené výšky 6 759 m.

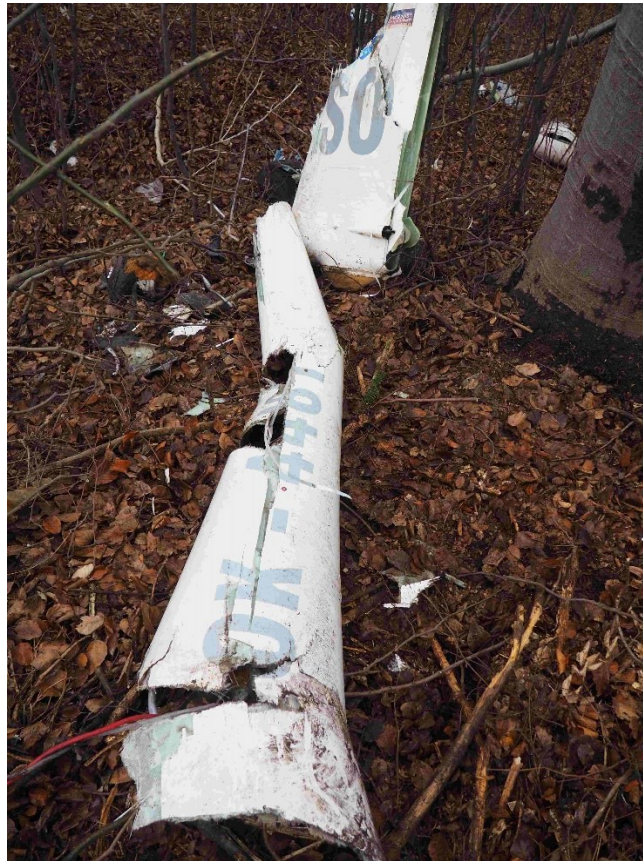
Obrázek č. 9. Trosky levé poloviny zadní části trupu a kýlové plochy

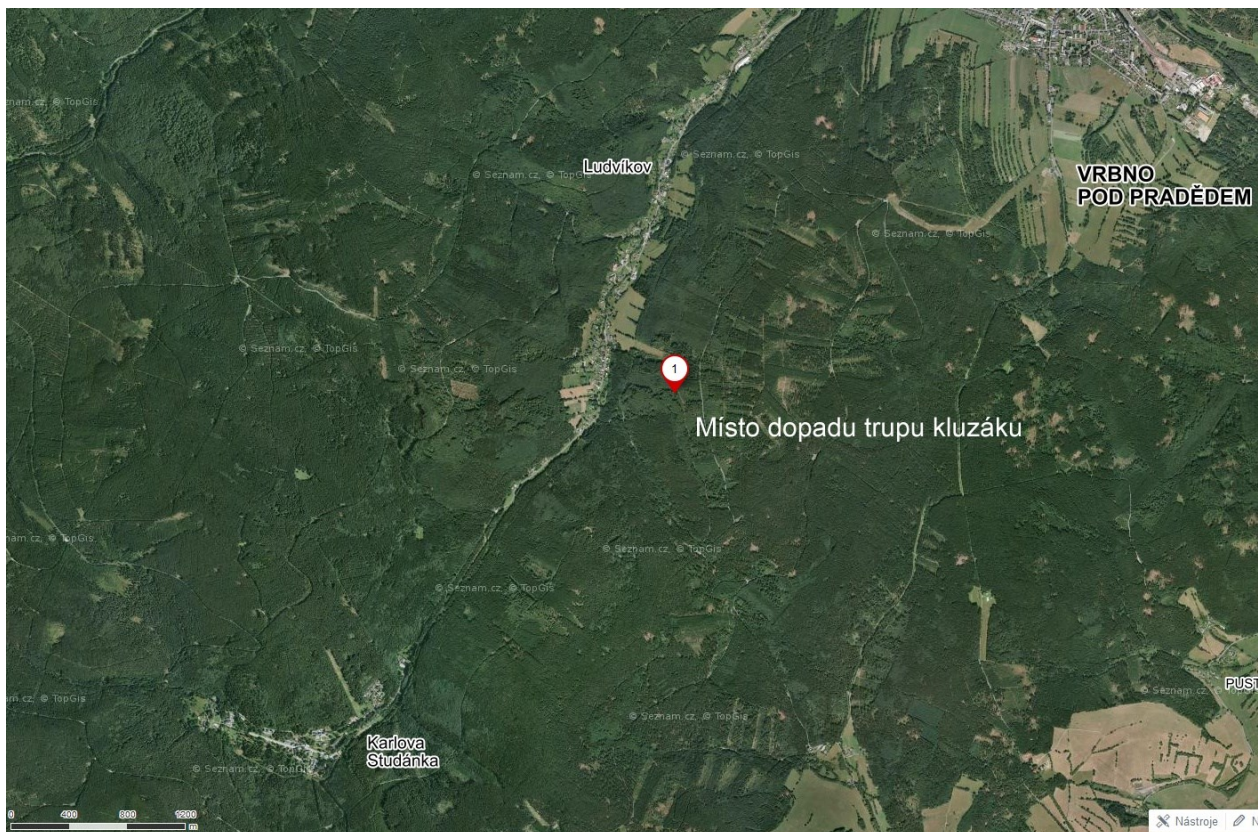
Obrázek č. 10. Místo dopadu trupu kluzáku na úbočí vrcholu Vysoká hora

Trup kluzáku narazil do rozměrného ztrouchnivělého pařezu. Na tomto místě se nacházely rozptýlené části rozdrčené laminátové konstrukce trupu kluzáku, táhel řízení a ovládacích prvků řízení, přístrojového vybavení a elektroniky, pilotní sedačky, poutacích pásů s rozpojenou sponou, přetržené části nosného postroje padáku. Nacházel se zde záchranný padák s označením ATL-88/90-1A s uvolněným výtažným padákem, částečně uvolněným vrchlíkem z chlopní obalu a šňůrami povytaženými z uložení v pryžových kroužcích.

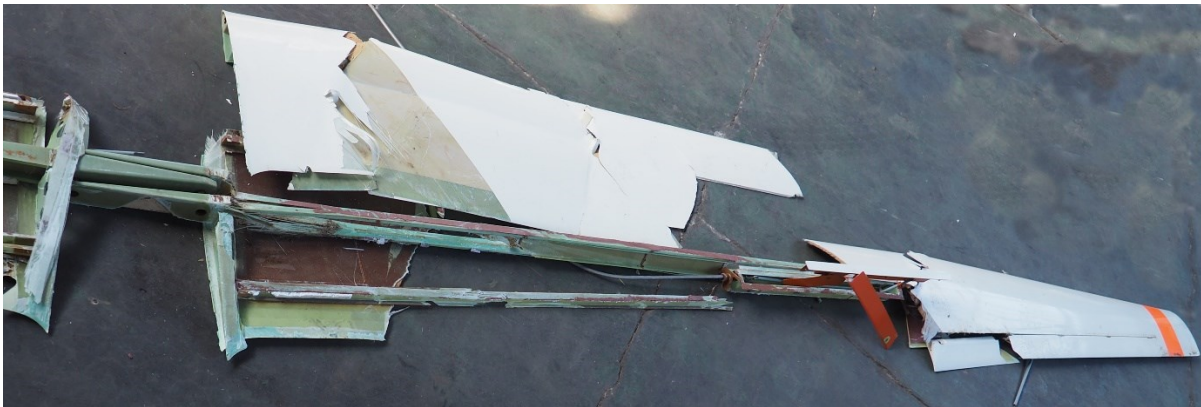
Obrázek č. 11. Rekonstrukce tvaru pravé poloviny křídla z nalezených trosek

Stav trosek křídla kluzáku, zejména oddělení vláken výztuže od matrice pásnic v místě lomu nosníku pravé poloviny křídla, trhliny lepených spojů mezi stojinami a pásnicemi a sendviče potahu křídla neumožňoval jednoznačně vyhodnotit mechanismus porušení složitě namáhané kompozitové konstrukce. Také nelze vyloučit vliv již dříve existující vnitřní porušení celistvosti konstrukce.

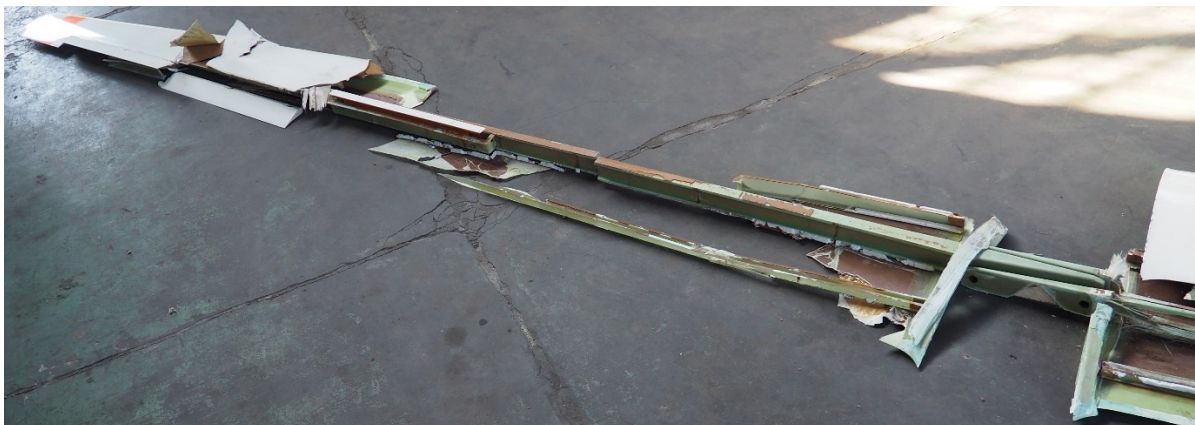
U levé poloviny křídla byl hlavní nosník zlomený cca v místě mezipáky křídélka. Odtrženou horní pásnicí zůstal spojený se zbytkem konce křídla. Aerodynamická brzda zůstala včetně šachty spojena s hlavním nosníkem, její táhlo bylo odtržené. Kořenové žebro se rozlomilo ve spojích s hlavním nosníkem. Pomocný nosník se celý odtrhnul od potahu a zlomil. Na vnější sekci levé poloviny křídla zůstala v závěsech připojená cca 1/2 křídélka, mezipáka byla celá odtržená, druhá polovina křídélka byla ulomená. Značná část laminátového potahu obou stran levé poloviny křídla chyběla.

Obrázek č. 12. Rekonstrukce tvaru levé poloviny křídla z nalezených trosek

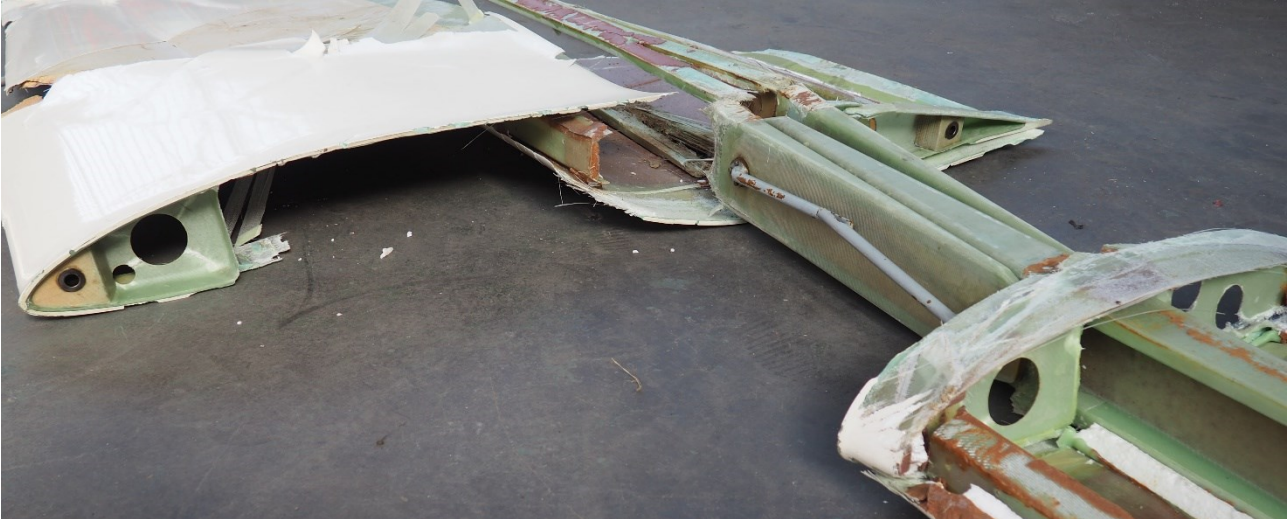
Obrázek č. 13. Pohled na spoj polovin křídla sestavený z nalezených trosek.

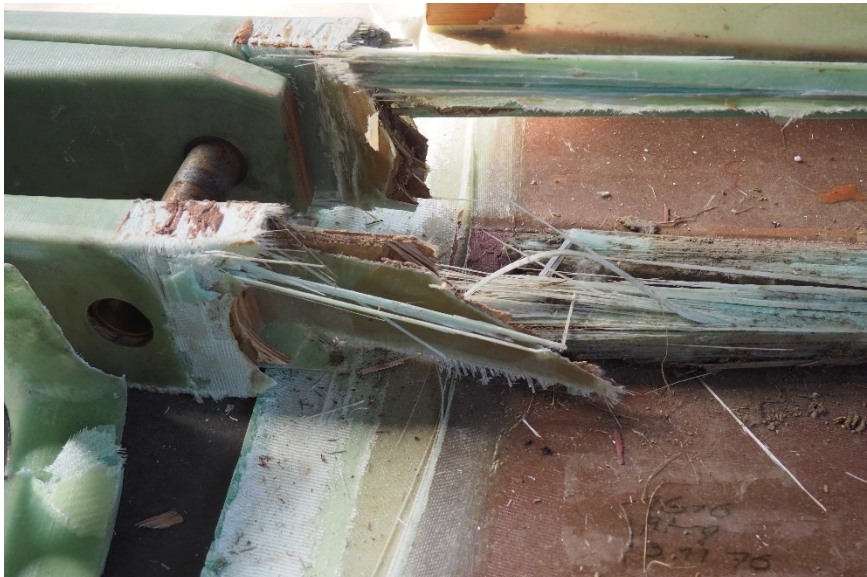
Obrázek č. 14. Detail lomu pásnic a stojiny hlavního nosníku pravé poloviny křídla

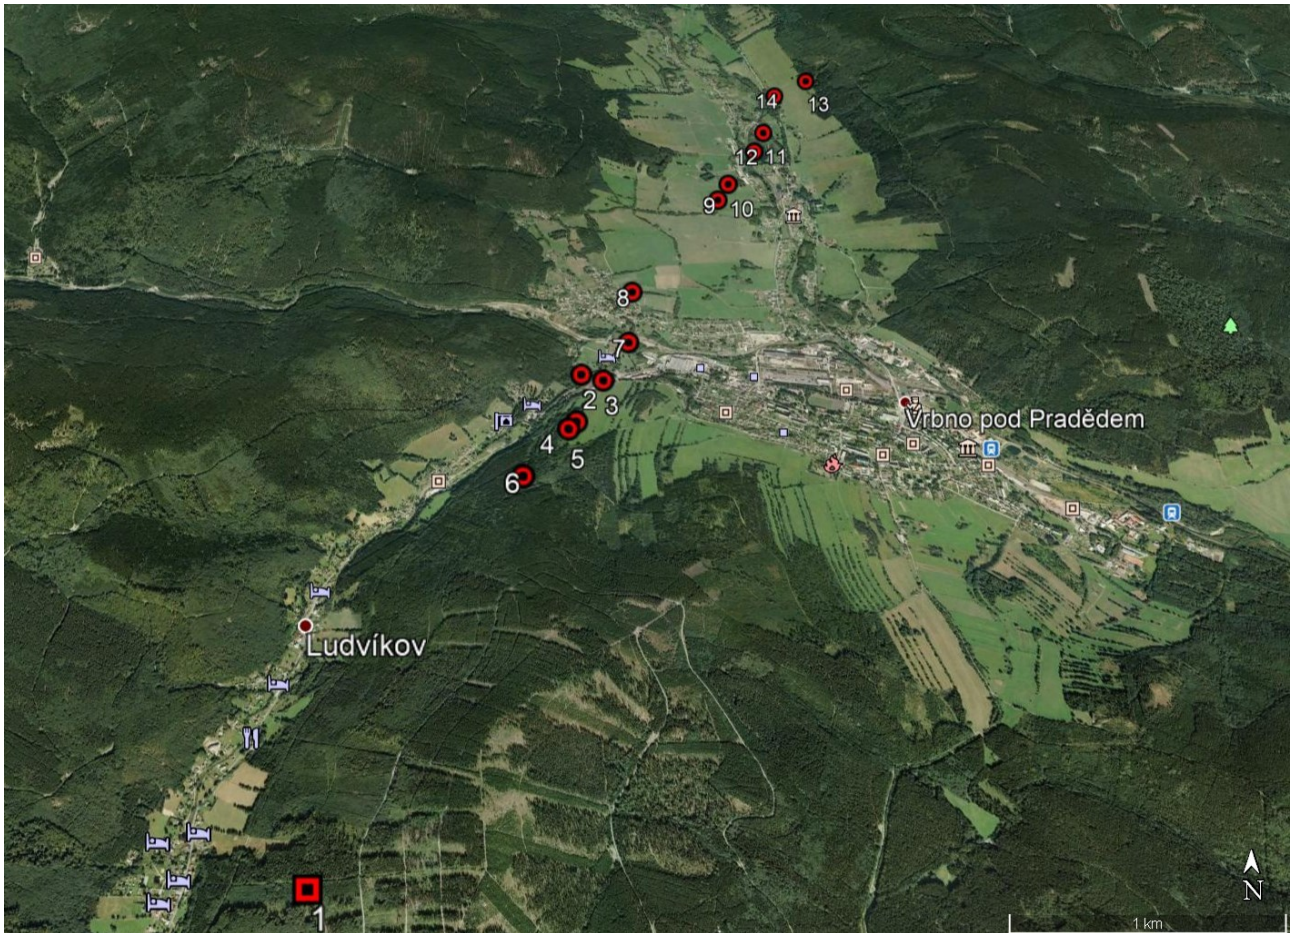
Schéma míst nálezu trosek kluzáku

- 1) Místo dopadu trupu kluzáku včetně ocasních ploch.
- 2) – 6) Části trosek pravé poloviny křídla kluzáku – hlavní nosník, pouzdro aerodynamické brzdy s deformovanou brzdou a táhlem, kusy potahu křídla.
- 7) Části trosek levé poloviny křídla – hlavní nosník s pouzdem aerodynamické brzdy s deformovanou brzdou a táhlem, části potahu křídla.
- 8) Úlomek konstrukce levé poloviny křídla.
- 9) Část konstrukce pravé poloviny křídla – horní potah s částí kořenového žebra.
- 10) Část konstrukce pravé poloviny křídla – výztuha náběžné části; úlomky plexiskla.
- 11) Úlomky potahu křídla.
- 12) Část potahu křídla.
- 13) Část trosek křídla – kus pomocného nosníku; úlomek plexiskla.
- 14) Část potahu křídla.
