CZ-22-0994

ZÁVĚREČNÁ ZPRÁVA

**o odborném zjišťování příčin letecké nehody
letounu Z-43
poznávací značky OK-FOI
na LKSK dne 3. 9. 2022**

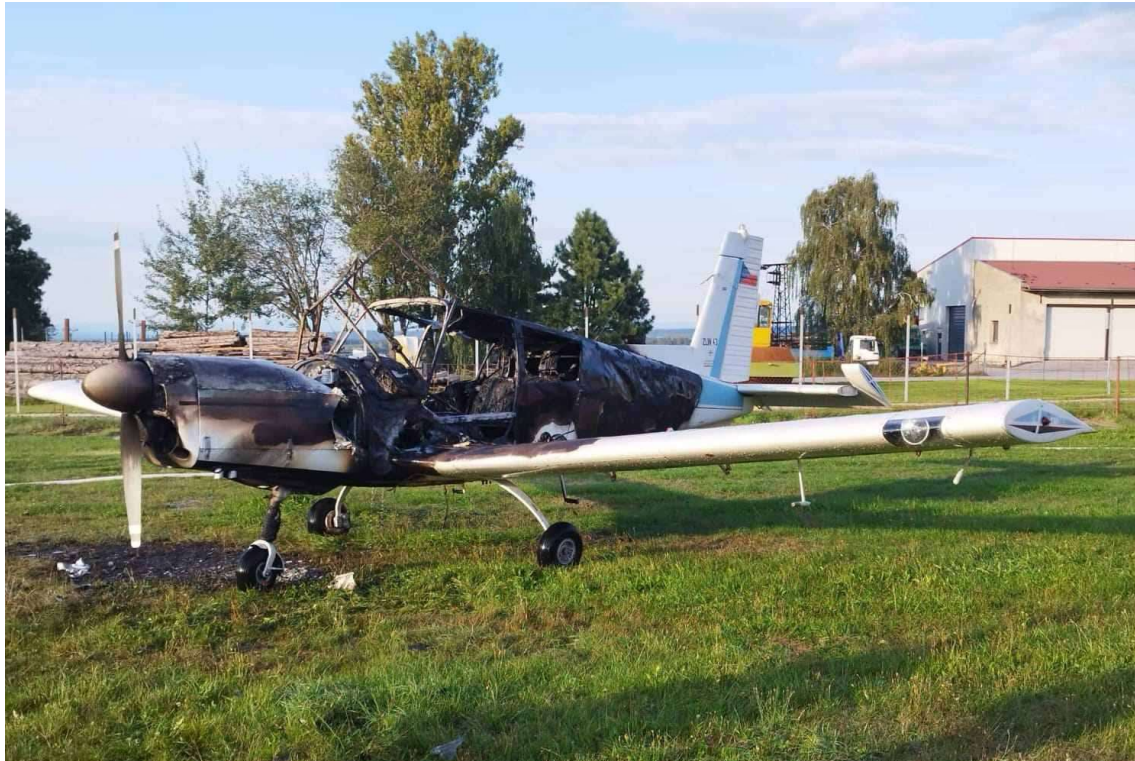
Obr. č. 1 - Letoun na místě letecké nehody

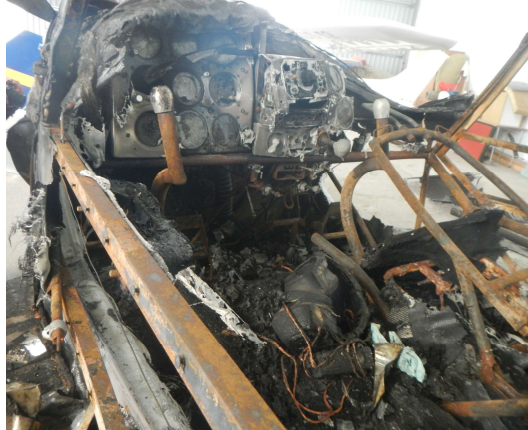
Přední část letounu, prostor motoru, pilotní kabina včetně palubní desky a trup v místě pilotní kabiny byly požárem zničeny.

Obě poloviny křídla v okolí pilotní kabiny byly požárem významně poškozeny.

Ocasní plochy nebyly poškozeny.

Nohy hlavního podvozku nebyly požárem poškozeny. Přední podvozková noha a oba listy vrtule byly požárem zasaženy.

Obr. č. 2 - Poškození letounu Z-43
