CZ-23-0615

ZÁVĚREČNÁ ZPRÁVA

**o odborném zjišťování příčin letecké nehody
letounu Z-37A, poznávací značky OK-HJK,
u obce Velké Opatovice,
ze dne 8. července 2023**

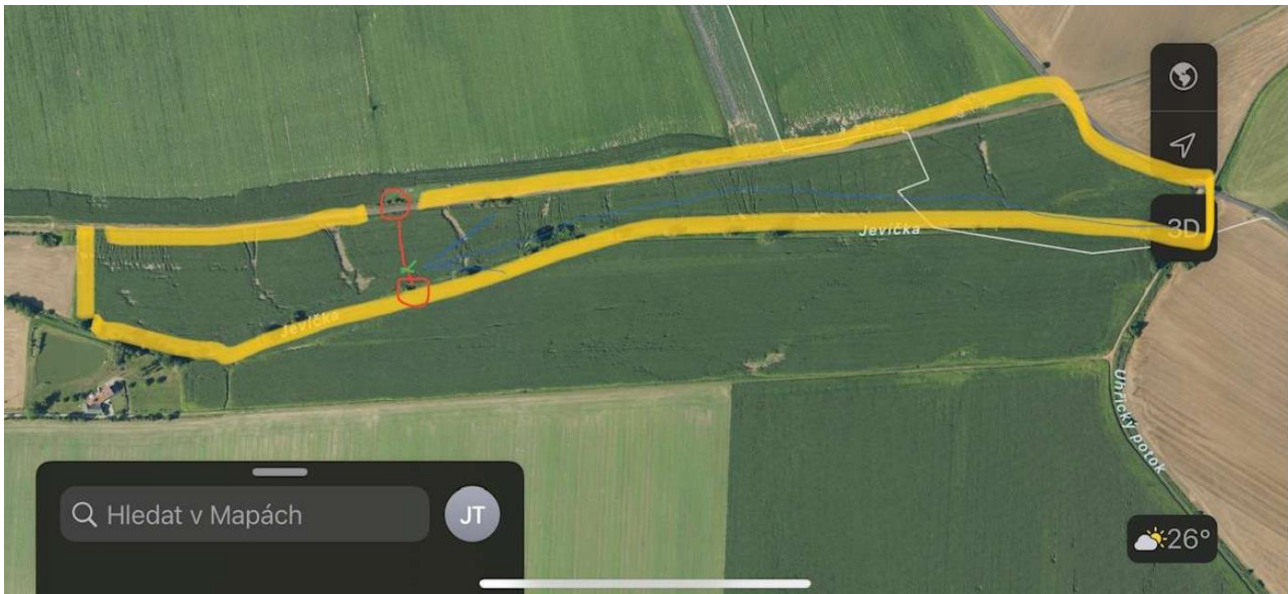
Obr. 3 – Schéma ošetřované plochy

Červenými kroužky jsou označeny stožáry elektrického vedení, modře je trať kritického letu, zeleným křížkem je označeno místo přetržení vodičů, v jižní části ošetřovaného pozemku.

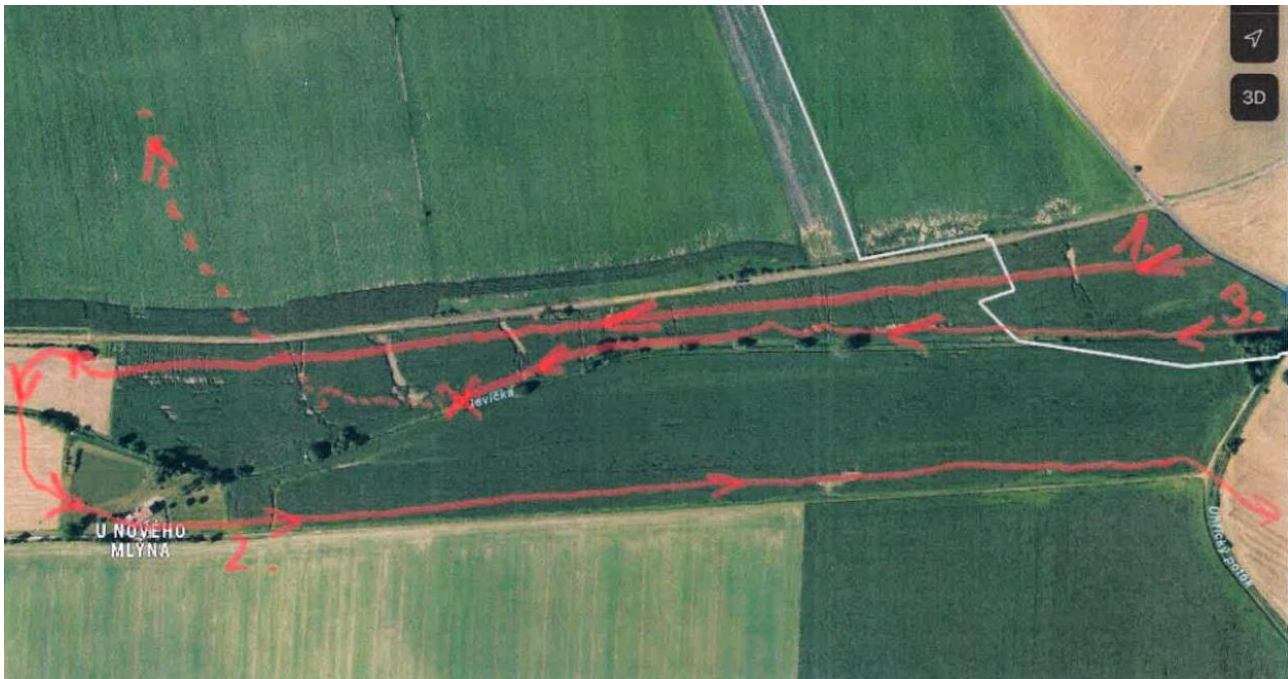
Obr. 5 – Schéma činnosti při ošetřování pracovní plochy

Poznámka komise ÚZPLN: Počet tří pracovních průletů uvedených ve výpovědi a zakreslených pilotem na Obr. 5 nesouhlasí s počty skutečně provedených pracovních průletů. Pilotem zakreslený druhý pracovní průlet byl proveden mimo oblast ošetřované plochy a není komisí považován za pracovní.

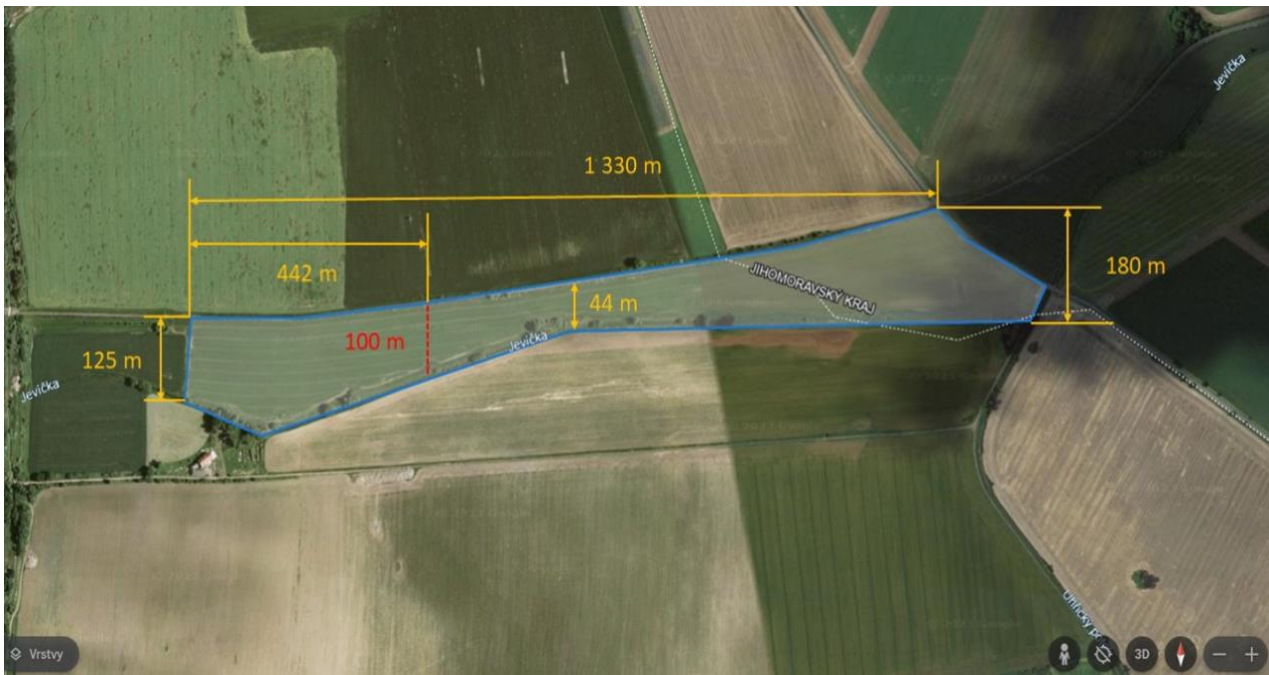
Obr.6 - Schéma ošetřované plochy

Podél jižní hranice ošetřovaného pozemku je vedení vysokého elektrického napětí na sloupech vysokých cca 22 m. Ve vzdálenosti 442 m od západní hranice tohoto pozemku je kolmo napojeno další vedení, opět vysokého napětí, na sloupech vysokých cca 9 m. Kolmé vedení je na Obr. 6 znázorněno červeně. Toto vedení bylo cca 30 m od jižní hranice ošetřované plochy přetrženo.

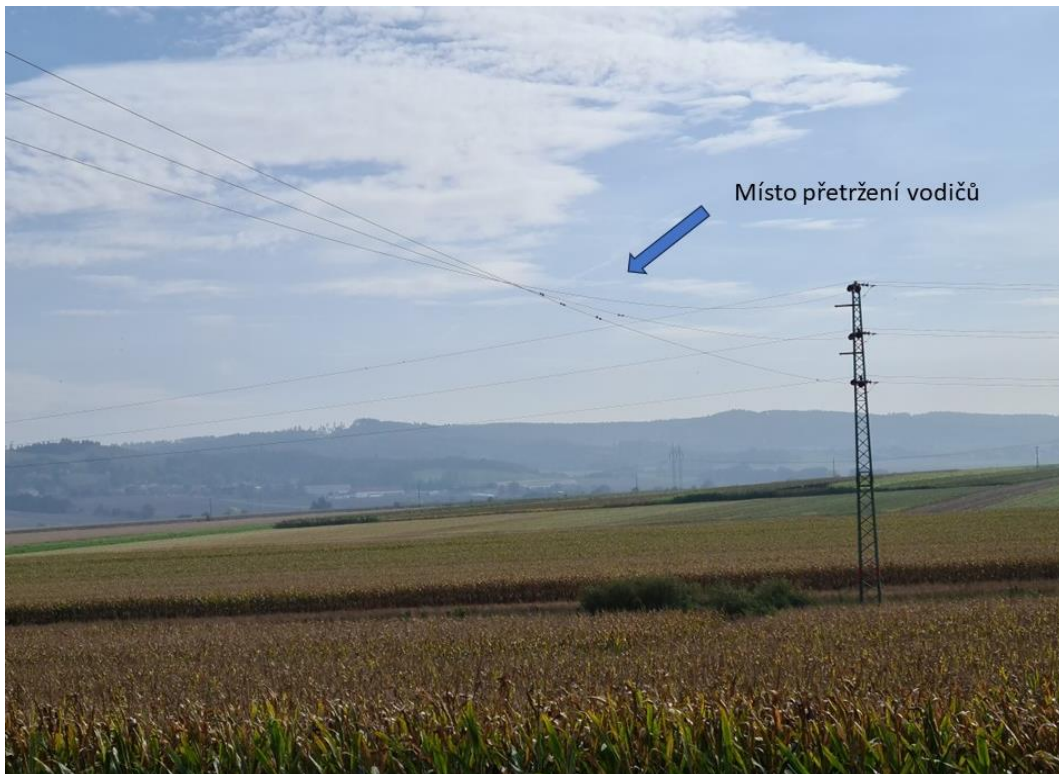
U sloupu vysokého napětí č. 15 VN 404876 22kV došlo k přetržení dvou elektrických vodičů, které spadly na zem. Došlo k přerušení dodávek elektrické energie koncovým zákazníkům. Škoda na poškození elektrického vedení byla odhadnuta na 5000,-Kč.

Obr.8 – Opravené vodiče ve výšce cca 8 m - pohled jižním směrem

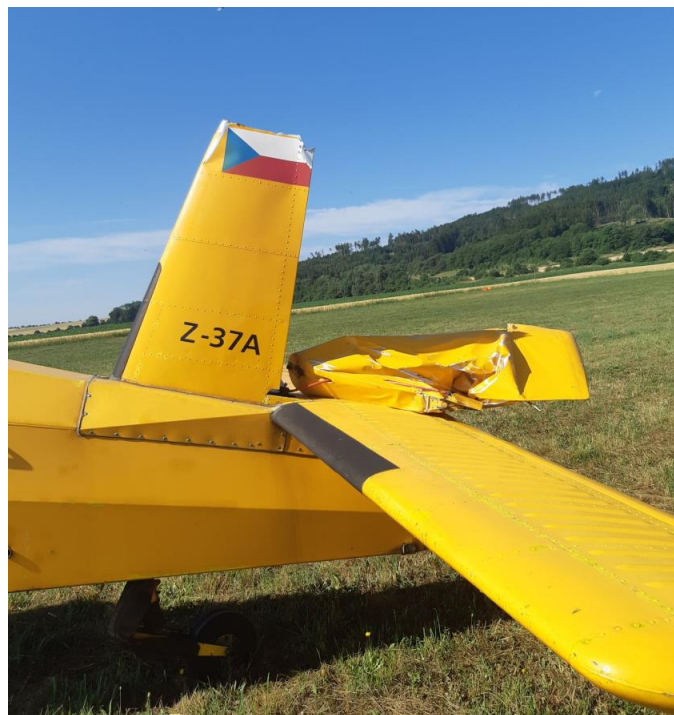
Poškození letounu bylo velkého rozsahu. Letoun byl při střetu s vodiči vysokého napětí poškozen na směrovém kormidle, na horní pravé polovině křídla a listu vrtule.

Obr. 9 - Poškození ocasních ploch

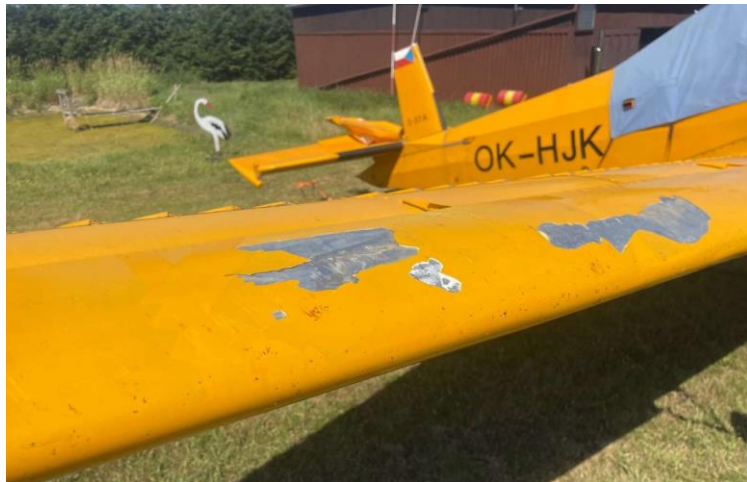
Obr. 10 - Poškození horní plochy pravé poloviny křídla

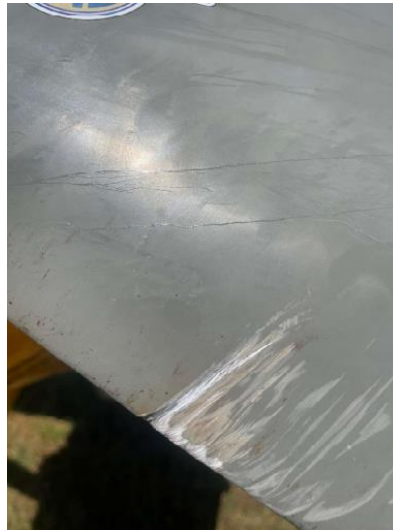
Obr. 11 – Poškození listu vrtule
