CZ-10-269

ZÁVĚREČNÁ ZPRÁVA

**o odborném zjišťování příčin letecké nehody
letounu Z-37A poznávací značky OK-CJV
u obce Kralovice
dne 2. 7. 2010**

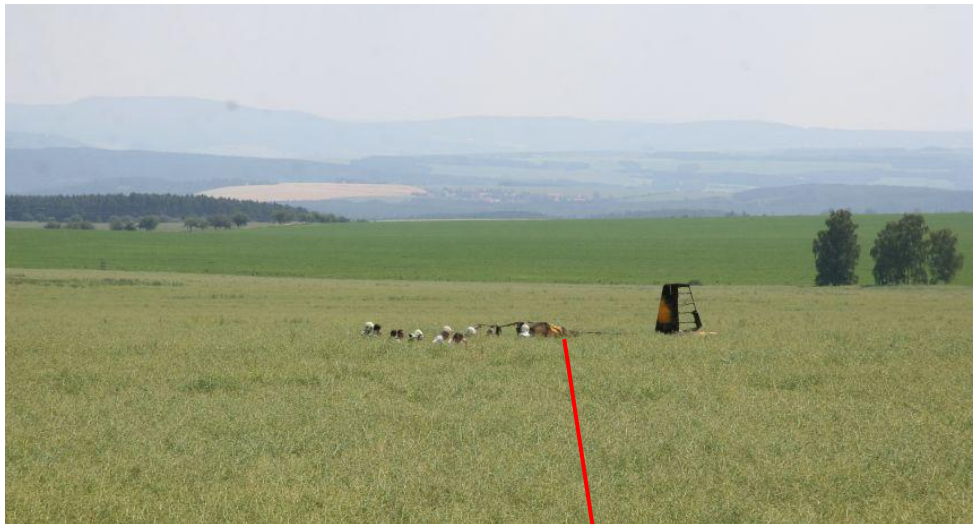
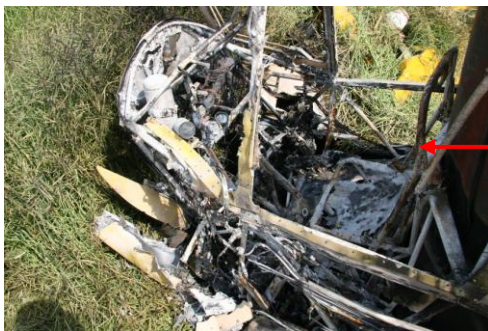
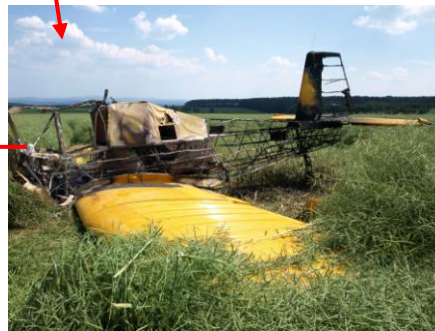
Místo letecké nehody

Místo nehody se nacházelo na poli v řepkovém porostu o výšce 1,5-1,8 m. V okolí do 100 m nebyly výškově významné překážky, vodiče el. vedení nebo obytné budovy. Místo nehody je od pracovní plochy vzdálené cca 3,5 km. Zaměřená GPS poloha: 49°57'25,9"N a 013°27'00,7"E. Místo leží v nadmořské výšce 450 m.

Na poli vznikly stopy po dopadu letounu v délce 28 m, byly orientované do kurzu 010°. Před letounu směřovala do kurzu 360°. Ve vzdálenosti asi 23 m od konečného postavení trosk letounu směrem dozadu byly stopy po kontaktu vrtulových listů se zemí.

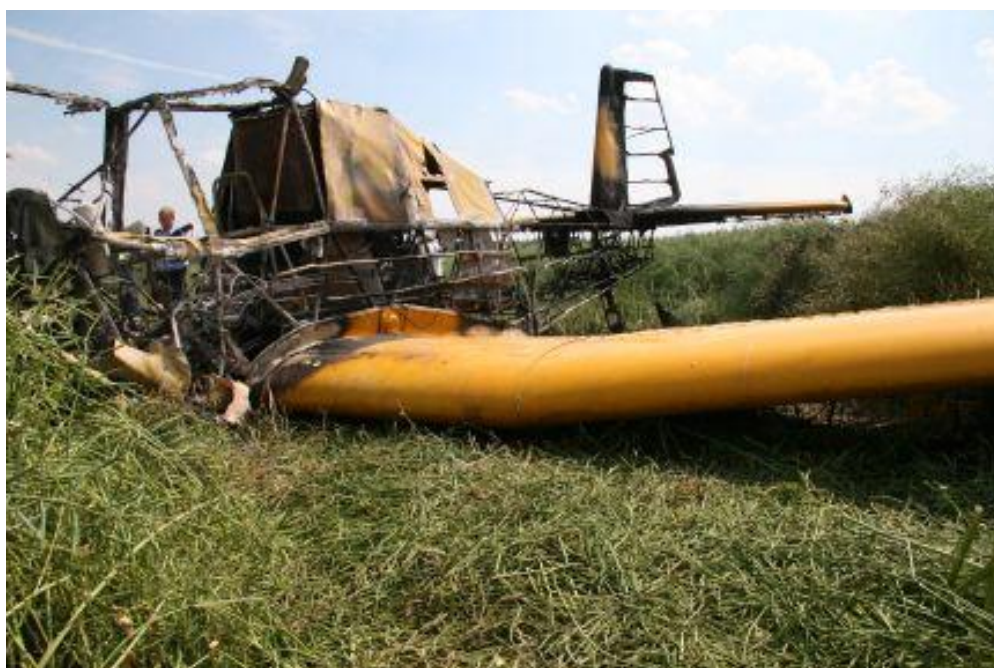
Stav letounu po nehodě

Letoun byl zničen působením sil v důsledku nárazu do země a následným požárem.

Letoun ležel na břiše, obě podvozkové nohy byly vylomeny. Obě poloviny křídla byly deformovány. Na pravém křídle asi do 1/2 od konce byly stopy zvlněného potahu a deformovaná náběžná hrana. Vztlakové klapky byly v poloze na „zasunuto“. Ocasní plochy a zadní část trupu byly poškozeny požárem, plátěný potah zcela shořel. Vyvažovací ploška byla v poloze „mírně těžký na hlavu“. Prvky řízení z oceli byly po požáru zachovány, ostatní části z lehkých slitin byly roztavené nebo shořely. Ovládací ocelová lana řízení byla na pákách zajištěna předepsaným způsobem a byla celistvá.

Oba listy vrtule byly ohnuty dozadu a deformovány. Motor byl vytržen z motorového lože a byl zaklíněn pod náběžnou hranu pravého křídla. Za centroplánem vpravo se nacházelo uražené rozmetací zařízení. V okolí se nacházely drobné oddělené části (motorové kryty, kola hlavního podvozku a pryžové hadice).

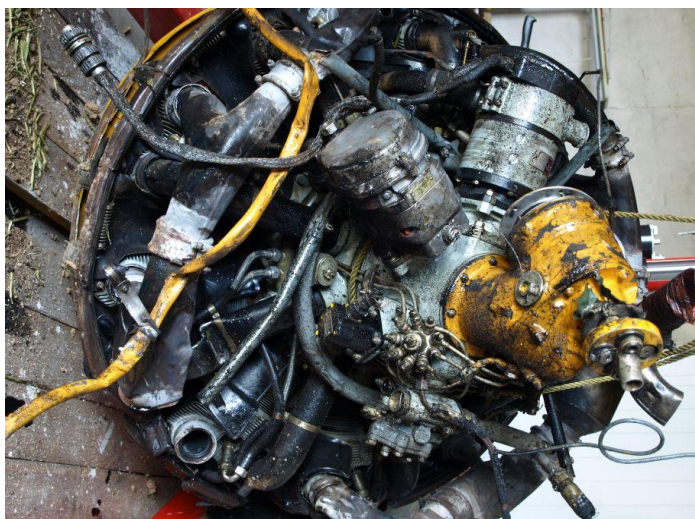
Motor po nehodě ...

Byla provedena technická prohlídka motoru s cílem ověřit technický stav motoru a vrtule a na základě nálezu stanovit možnou příčinu poklesu výkonu motoru při vzniku kritické situace. Prohlídkou olejového a palivového systému motoru nebyly zjištěny nedostatky. Všechna potrubí a hadice byly ve svých koncových polohách a zajištěny. Po vyjmutí zapalovacích svíček šlo s motorem ručně protočit. Byla provedena vizuální prohlídka zapalovacích magnet M1 a M2. Obě magneta byla bez nálezu. Vyjmuté zapalovací svíčky byly otestovány na přístroji SPCT 100, použitý typ svíček byl SD-49-SMM-90. Testem svíček byla zjištěna úplná nefunkčnost zapalovací svíčky z válce č.5 v okruhu magneta M1, svíčky z válců č. 1 a 2 okruhu magneta M2 vykazovaly nepravidelnou činnost. Dále bylo zjištěno rozlomení porcelánové izolace koncovky VN vodiče zapalovací svíčky z válce č.5 v okruhu magneta M1. Mechanický stav rozvodového mechanismu byl bez nálezu. Motor byl provozován s náplní oleje Shell W100 a k pohonu motoru byl použit letecký benzín AVGAS 100LL.

Hlava vrtule byla poškozena nárazem, vrtulové listy byly shodně nastaveny na minimální úhel náběhu. Konce listů byly ohnuté směrem dozadu, na koncích listů byly zřetelné dřecí stopy vedené napříč povrchem listů. Nebyla zjištěna netěsnost olejového média na přestavování listů vrtule.

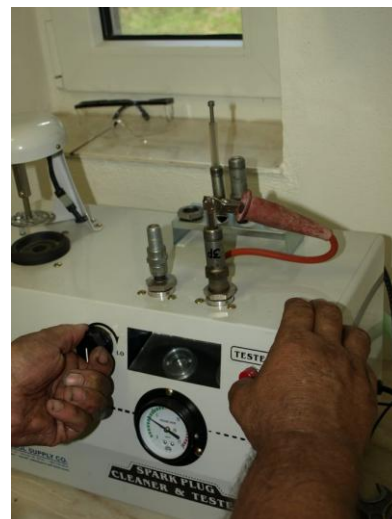
... test zapalovacích svíček

Snížení výkonu motoru bylo s největší pravděpodobností způsobeno jednou nefunkční a dvěma nepravidelně fungujícími zapalovacími svíčkami. Zvuk motoru, který pilot zaznamenal, byl pilotem registrován již dříve. V záznamech z předchozích letů však nebyl nalezen záznam o tomto stavu.

Příčinou letecké nehody bylo snížení výkonu motoru vlivem nahodilé technické závady zapalování. Vzájemná souvislost podmínek provozu letounu při vysoké teplotě okolního vzduchu a hmotnosti letounu na hranici odvozené z letové příručky vytvořila situaci, kdy i malé snížení výkonu motoru ovlivní celkovou letovou výkonnost. V důsledku dosažení zamýšleného cíle pilot podcenil vliv aktuálních podmínek pro let. Pád letounu na malé rychlosti byl neodvratným následkem chybného rozhodnutí pilota provést zatáčku.

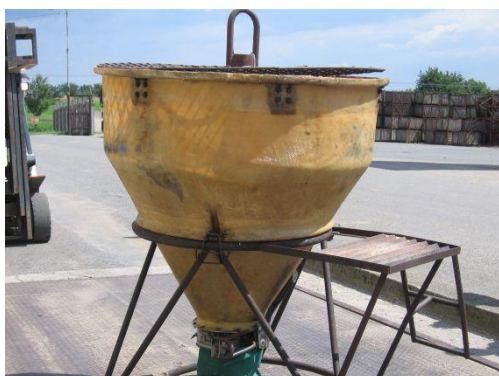
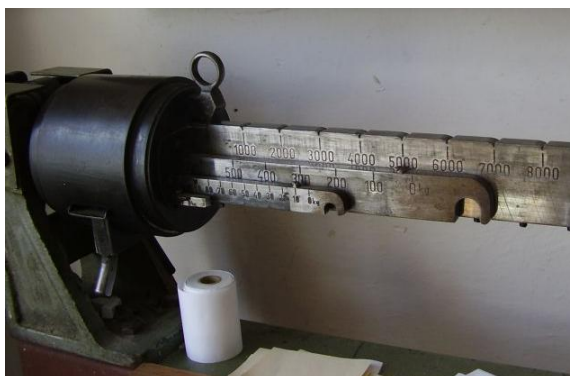
Pro určení hmotnosti chemikálie bylo provedeno kontrolní naplnění plnicího koše a jeho zvážení. Koš byl naplněn identickou chemikálií-ledkovým granulátem. Celková hmotnost naplněného koše byla 690 kg. Hmotnost koše bez náplně byla 190 kg. Z vážení vyplynulo, že hmotnost naplněné chemikálie byla 500 kg. K vážení bylo využito ověřené váhy místního zemědělského podniku a identického plnicího koše, který byl k plnění letounu používán.
