Porada k rozboru bezpečnosti za 1. čtvrtletí 2014

Program porady

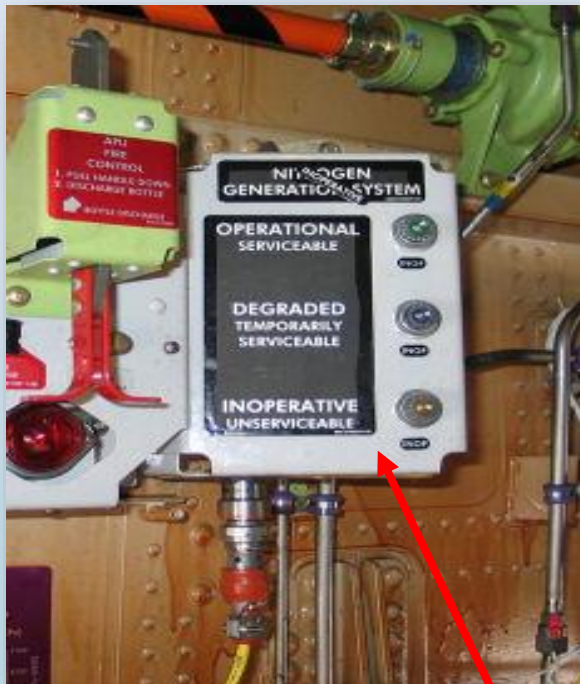
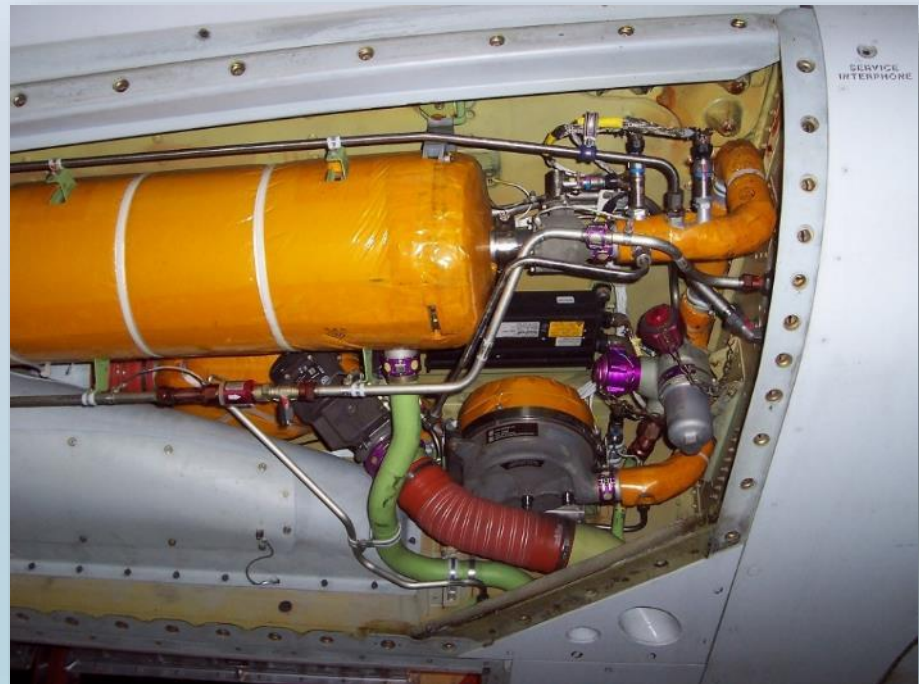
Incident B737- 800 – pokračování

- Při vytlačování letadla českého dopravce a během spouštění motoru bylo pozemním personálem zpozorováno nepřerušené prosakování paliva ve spodní části trupu letadla.
- Technickou prohlídkou bylo zjištěno, že došlo k selhání primárního a sekundárního jednosměrného ventilu systému pro snížení rizika exploze palivových par v centrální nádrži (Nitrogen Generating System - NGS).
- Došlo k přetečení paliva z centrální nádrže (CTR tank) do systému NGS a dále ven do odpadu (OEA Exhaust of the Nitrogen Generating System).

Servisní panel a část systému NGS (ilustrační foto)

- Od firmy Boeing byl vyžádán „Permit to Fly“, akceptovaný EASA a ÚCL.
- Letadlo přelétlo do Prahy bez cestujících.
- Systém NGS byl deaktivován a ventily zaslepeny.
- Původní ventily byly vyměněny a odeslány do fy Boeing k prověření.

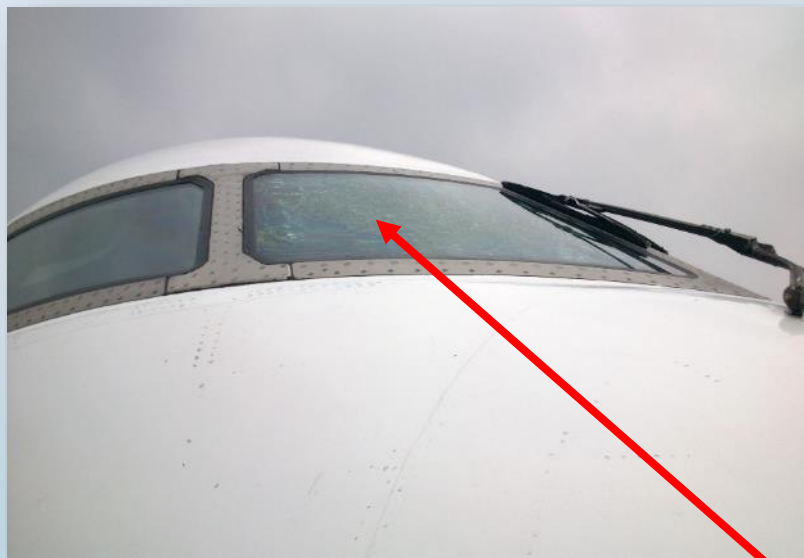
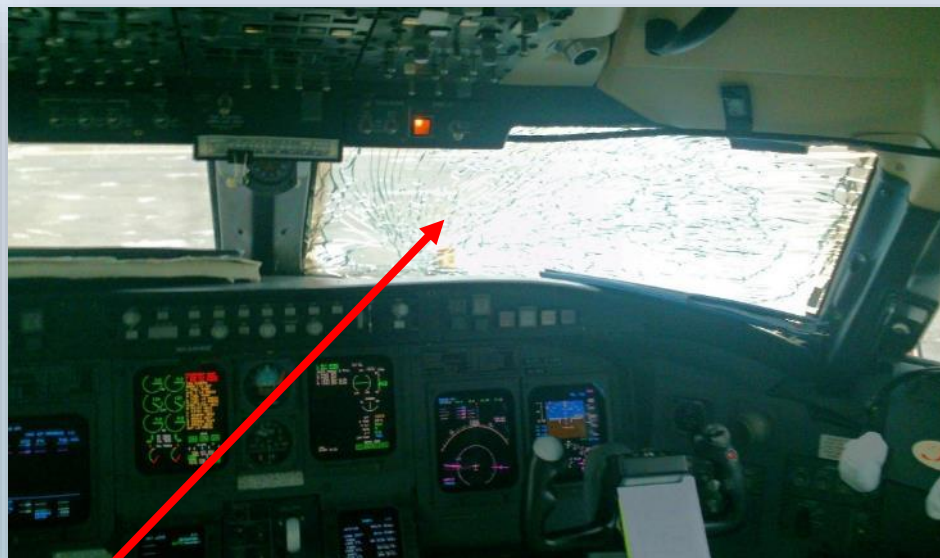
Incident CL 600 – pokračování

- Při letu z Brna Tuřany do Moskvy, po nastoupaní do FL 300, došlo k prasknutí čelního skla pilotní kabiny na pravé straně.
- Pilot sklesal do bezpečné výšky a přistál zpět na letišti Brno Tuřany. Ke zranění posádky a cestujících nedošlo.
- Vadné sklo bylo vyměněno na letišti v Brně.

Prasklé čelní sklo pilotní kabiny CL 600

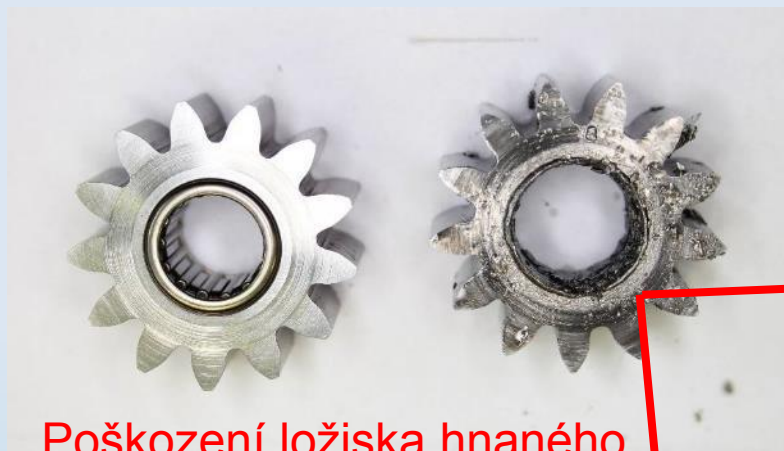
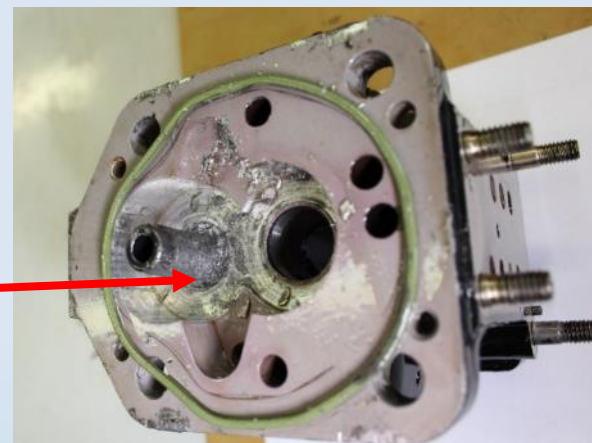
Incident L-410 UVP E – pokračování

- ➔ V průběhu expertízy bylo zjištěno:
 - kontaminování olejového systému a signalizátorů znečištění kovovými částicemi,
 - poškození zubů korunového kola náhonů v reduktoru,
 - ve vstupu oleje do regulátoru vrtule LUN 7816 se nacházely kovové částice,
 - regulátorem nešlo protáčet.
- ➔ Při expertíze regulátoru vrtule LUN 7816 bylo zjištěno poškození jehlového ložiska hnaného kola čerpadla regulátoru.
- ➔ ÚZPLN k události vydá závěrečnou zprávu.

Poškození ložiska hnaného kola čerpadla regulátoru

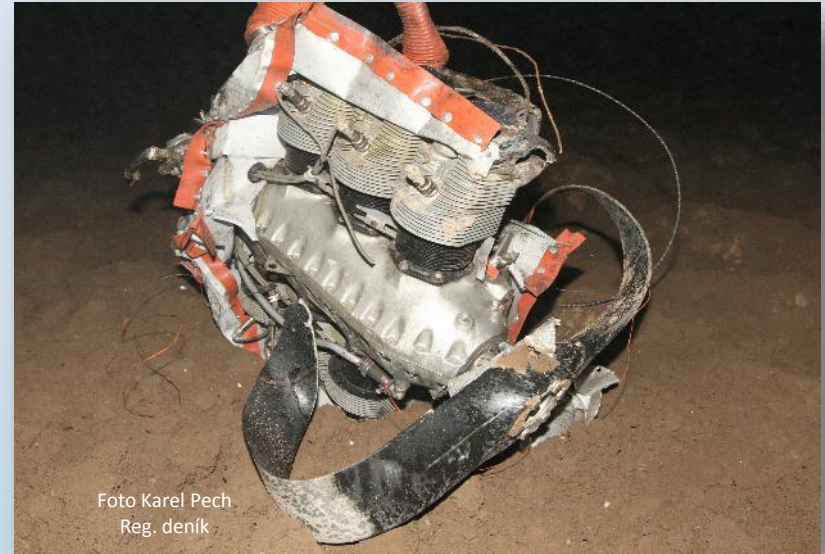
- Pilot utrpěl těžká zranění. V současné době je stále v lékařském ošetřování.
- Cestující měl povrchové oděrky a pohmožděniny.
- Letoun byl zničen.
- Příčiny letecké nehody zjišťuje komise ÚZPLN.

**Motor ležel 8 m a baterie 42 m
od draku letounu.**

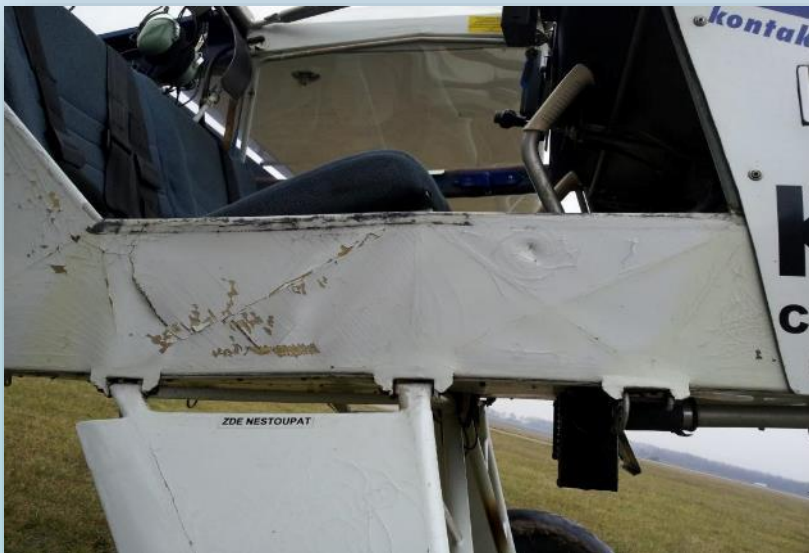
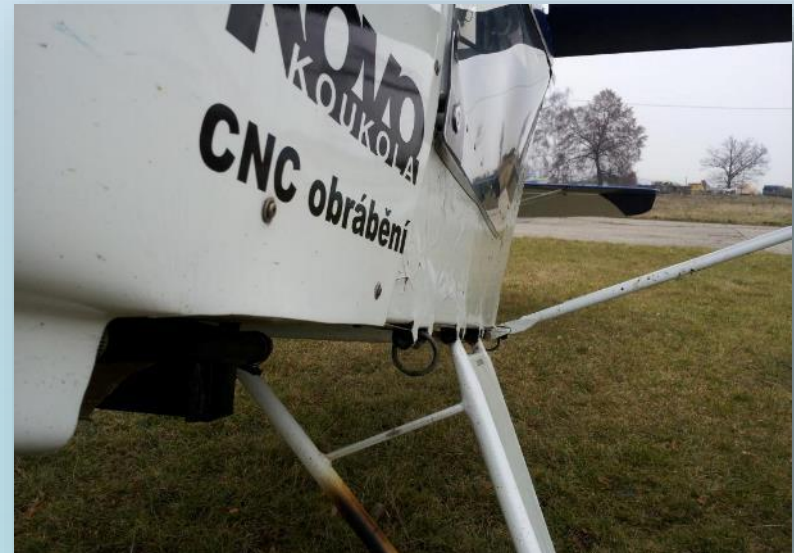
Letecká nehoda KITFOX IV - pokračování

- Při tvrdém přistání došlo k poškození podvozku, zborcení konstrukce pravé strany trupu a roztržení potahu.
- Dále došlo ke zvlnění potahu na horní straně pravé poloviny křídla.
- Pilot nebyl zraněn.
- Pravděpodobnou příčinou LN bylo nezvládnutí pilotáže při odskoku UL letounu.

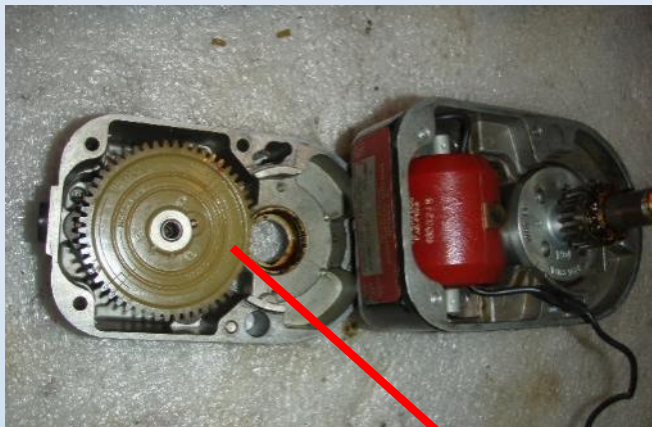
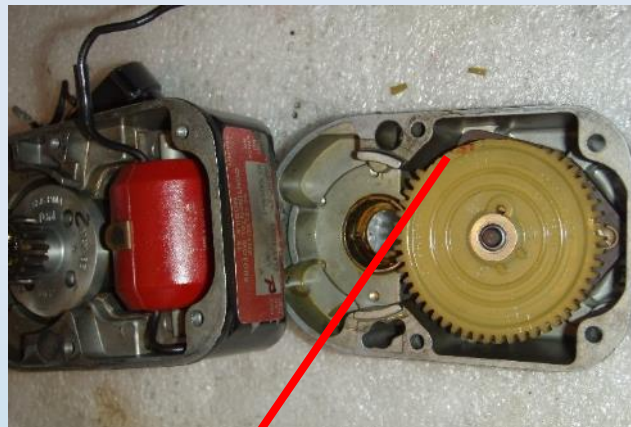
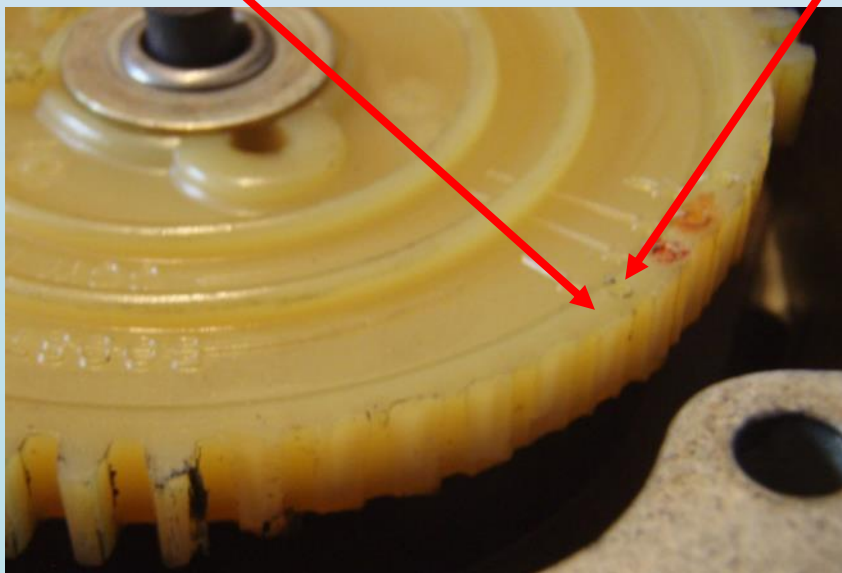
Incident SR 22 - pokračování

- Při odletu z LKPR do Příbrami došlo po vzletu k nepravidelnému chodu motoru.
- Pilotka se rozhodla pro návrat na LKPR a na sníženém výkonu motoru bezpečně přistála na RWY 30.
- Během pojíždění po TWY R došlo k úplnému vysazení motoru.
- Ke zranění dvoučlenné posádky a poškození letadla nedošlo.
- Při technické prohlídce bylo zjištěno poškození plastového ozubení u obou zapalovacích magnet motoru.
- Opravce motorů Continental v této souvislosti upozorňuje na dodržování zásad provozu motoru - viz:

Detail poškozeného ozubení
zapalovacích magnet

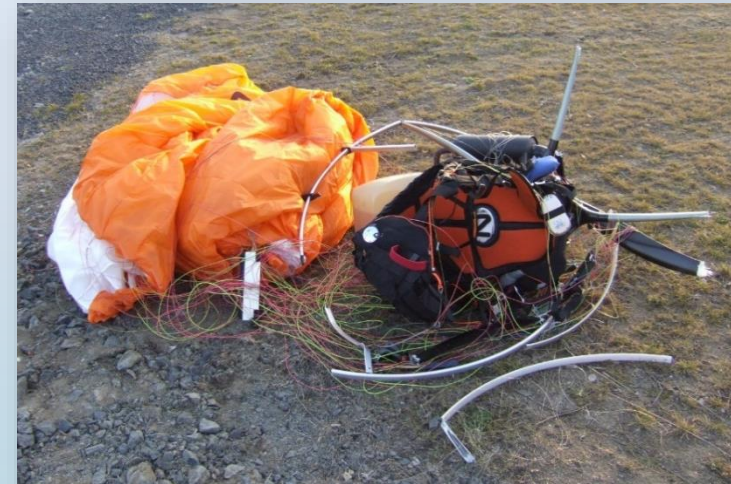
- Pilot při pádu narazil nohama do jednoho ze zaparkovaných vozidel přes které přepadl a narazil do druhého, přičemž utrpěl vážná zranění.
- Poškozen byl jak MPK, tak i obě osobní auta.
- Příčinou letecké nehody bylo přetažení MPK po vzletu s následným kolapsem vrchlíku zakončené pádem.
- Spolupůsobící příčinou byl nevhodný výběr poměrně malé plochy pro vzlet s překážkami ve směru vzletu.

Motorový padákový kluzák
po letecké nehodě

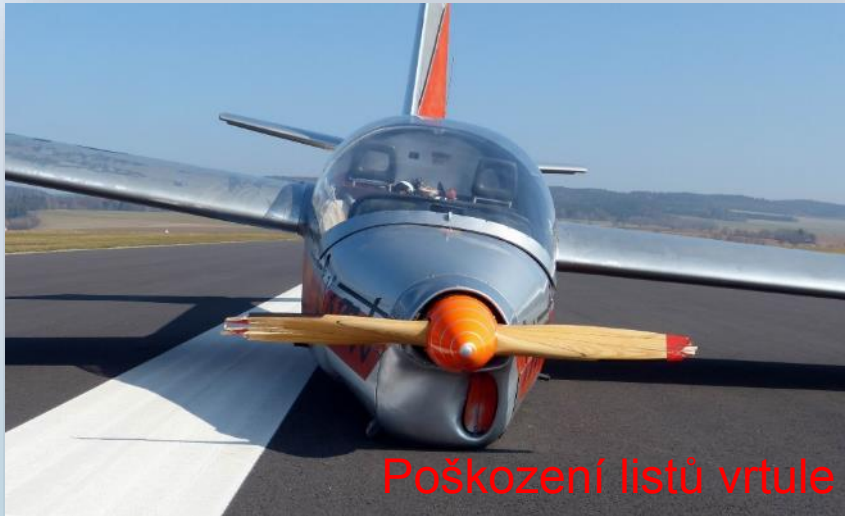
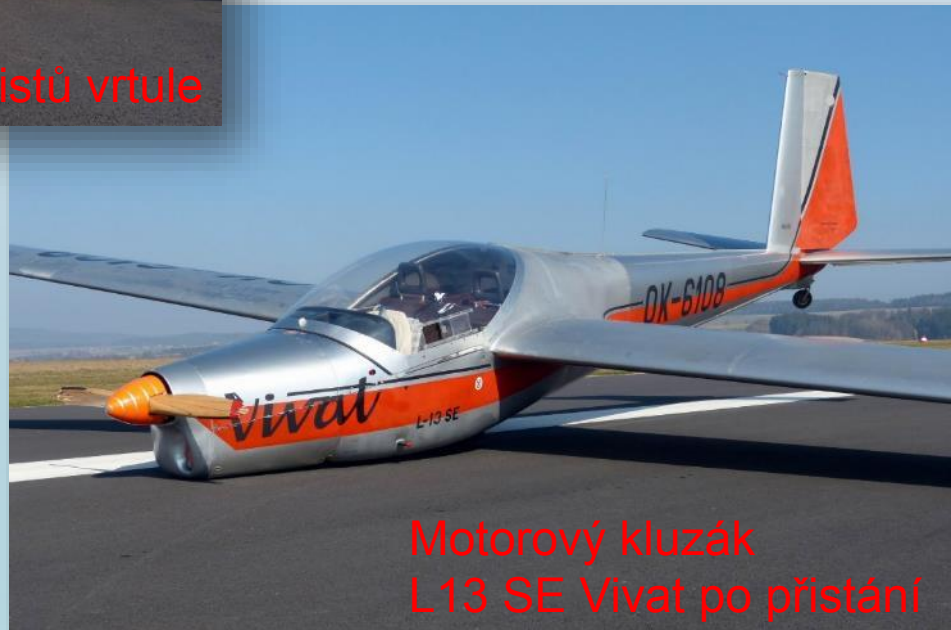
Incident L13 SE Vivat - pokračování

- Pilot vykonával s motorovým kluzákem letištní let.
- Při provádění úkonů před přistáním provedl pilot vysunutí podvozku, který se pak při doteku s asfaltovou přistávací dráhou samovolně zasunul.
- Při přistání došlo na kluzáku k poškození listů vrtule, drobným oděrkám především na přední, spodní části trupu a k deformaci výfukového potrubí.
- Příčinou události bylo nedostatečné zajištění páky ovládní podvozku v otevřené poloze.

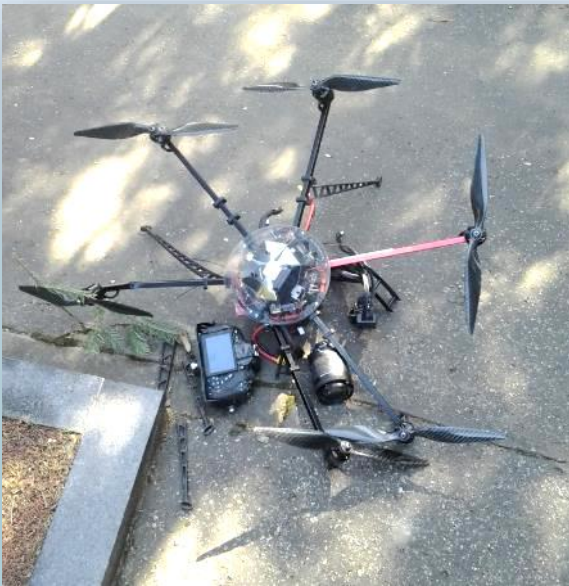
- Při dopadu došlo k rozlámání konstrukce a deformacím na UAV, poškození užitečného zatížení (fotoaparátu) a k drobnému poškození hrobového místa.
- Ke zranění osob nedošlo. Tato událost je historicky první hlášenou událostí bezpilotního letadla civilního provozovatele v ČR.

UAV na místě letecké nehody

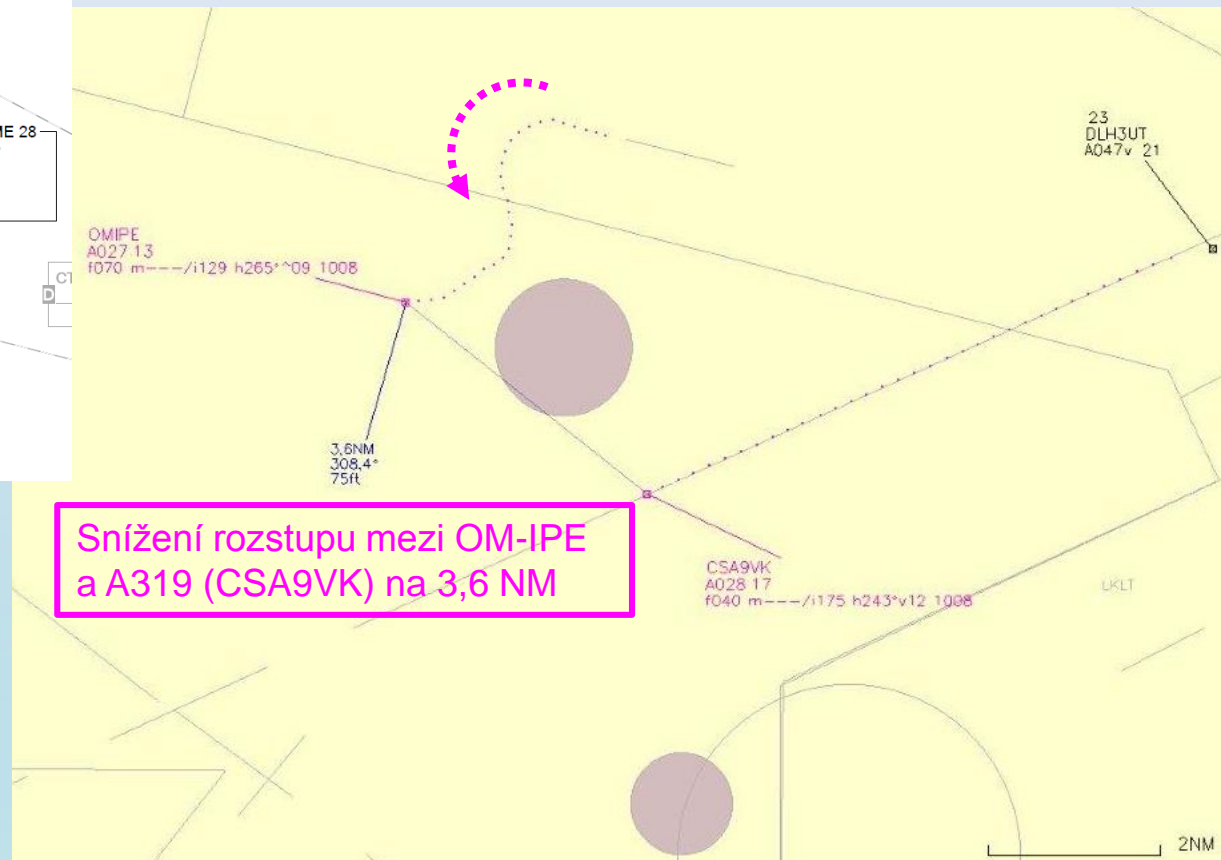
Zatáčka OM-IPE v režimu autopilota v důsledku zadávání HDG 270° na Garmin 1000.

Snížení rozstupu mezi OM-IPE a A319 (CSA9VK) na 3,6 NM
