CZ-11-061

ZÁVĚREČNÁ ZPRÁVA

**o odborném zjišťování příčin letecké nehody
kluzáku L-23 poznávací značky OK-0216
u obce Jinačovice
dne 2.4.2011**

Praha
květen 2011

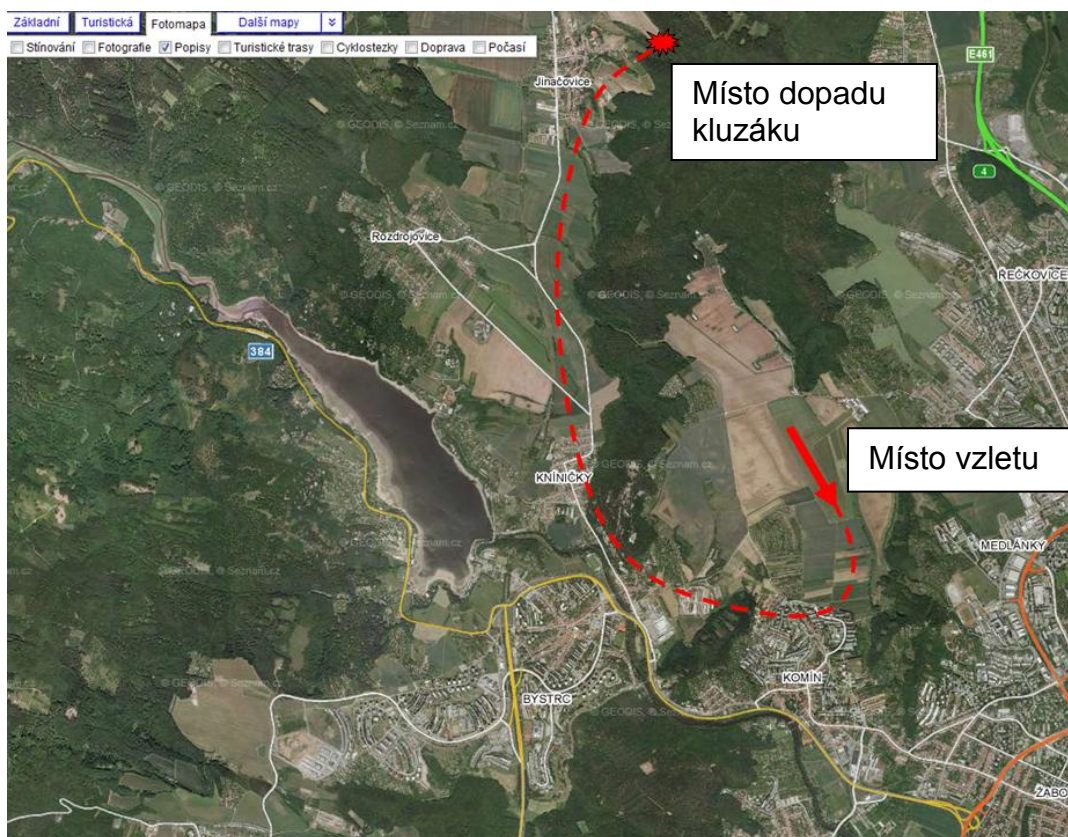
Pravděpodobná trasa letu

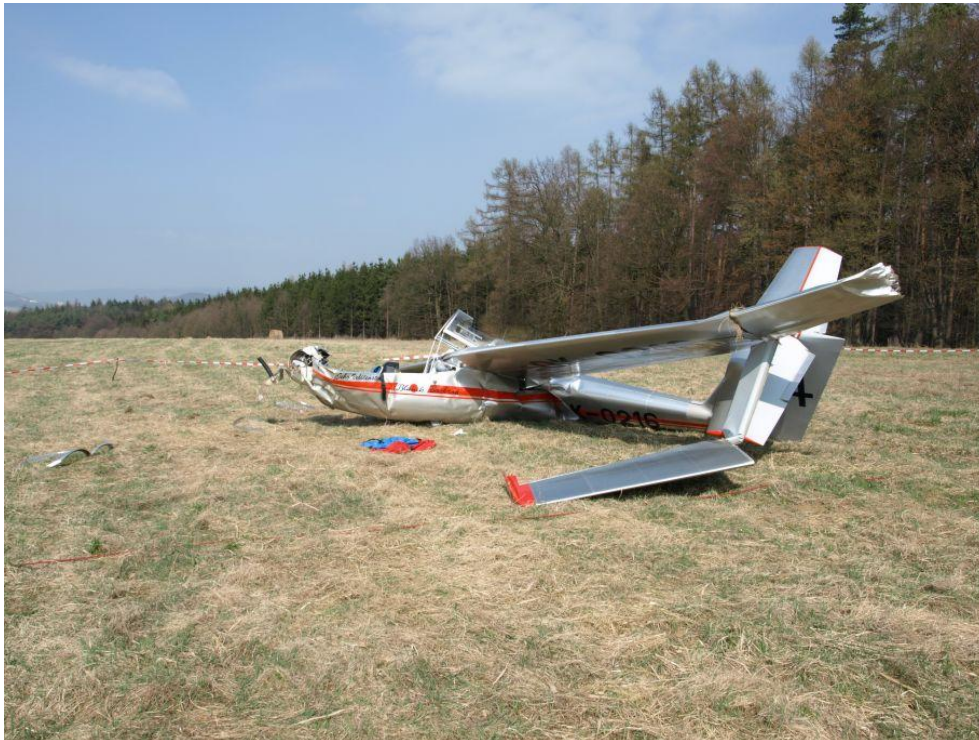
Kluzák byl zničen působením sil v důsledku nárazu do země.

Kluzák po nehodě

Kluzák byl po nehodě prohlédnut komisí ÚZPLN s cílem ověřit technický stav a na základě nálezů stanovit možnou technickou příčinu vzniku letecké nehody. Kluzák byl v důsledku nárazu do země poškozen v přední části trupu. Trup za kabinou byl v důsledku rotace na zemi a vlivem odstředivých sil deformován. Nosné plochy křídla byly deformované a části byly oddělené. Nárazem došlo k poškození primární konstrukce nosných částí a k deformaci a poškození závěsů křídla a ocasních ploch.
